Undersökningsprotokoll

Olycksundersökning

ID Brandutredning
2011A00627

Brand på Tidaholms Industries Pelletsfabrik Tidaholm.

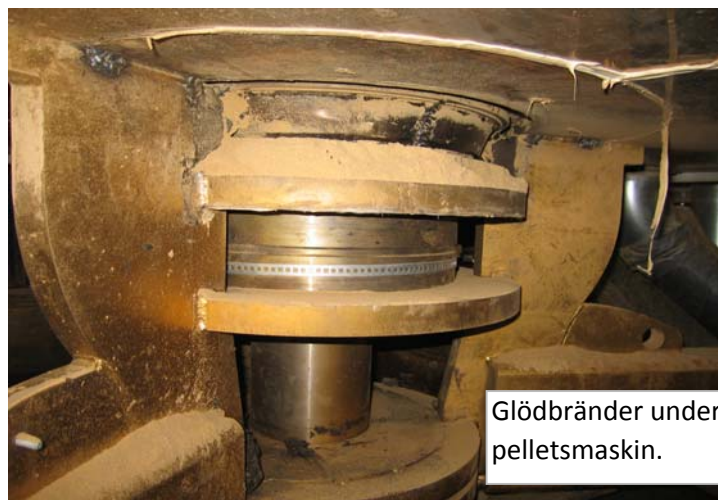
Den värmegivare som sitter under pelletspressen var ur funktion .

Det ramlar ner mycket fina dammkorn från pelletspressen under maskinen, detta kan göra att värmegivaren blir ur funktion?? En annan teori är att det kommit in järnbitar med spåntransporten och förbi den magnet som skall dra till sig tex. bultar, skruvar , muttrar mm. som skall undvika att dessa åker ner i pressen då gnistbildning kan ske.

Glödbränder under pelletsmaskin.

Glödbränder i spåndammet under pelletsmaskin beroende på att värmegivare var ur funktion??
Denna värmegivare skall göra så att maskinen stannar när hög temp. uppstår.
Ett annat scenario är ett järnföremål passerat den magnet som skall fånga upp järndetaljer (bult eller andra mindre föremål) som kan göra att gnistbildning uppstår.

Om mindre järndetaljer kan följa med spånprodukterna in till pelletspressen, bör man se över en förstärkning av den magnet som skall förhindra att detta sker.

En översyn av den värmegivare bör göras, så att detta fungerar och stänger av maskinen vid för hög temperatur.

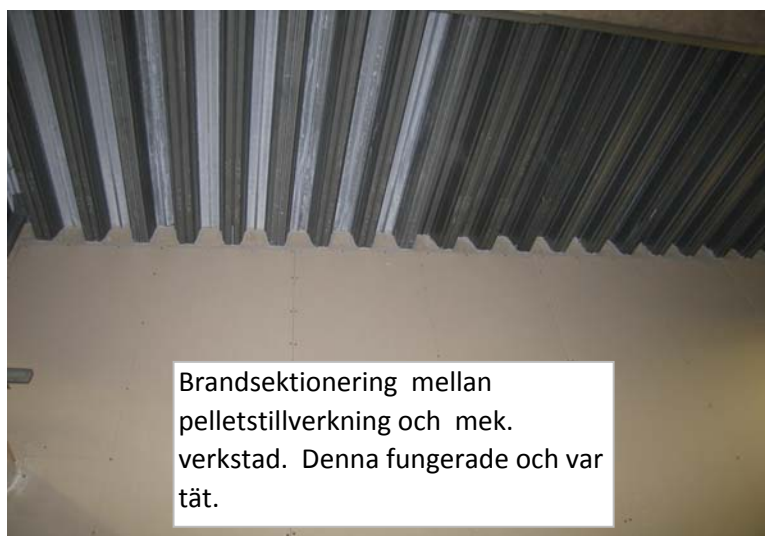
Brandsektionering mellan pelletstillverkning och mek. verkstad. Denna fungerade och var tät.

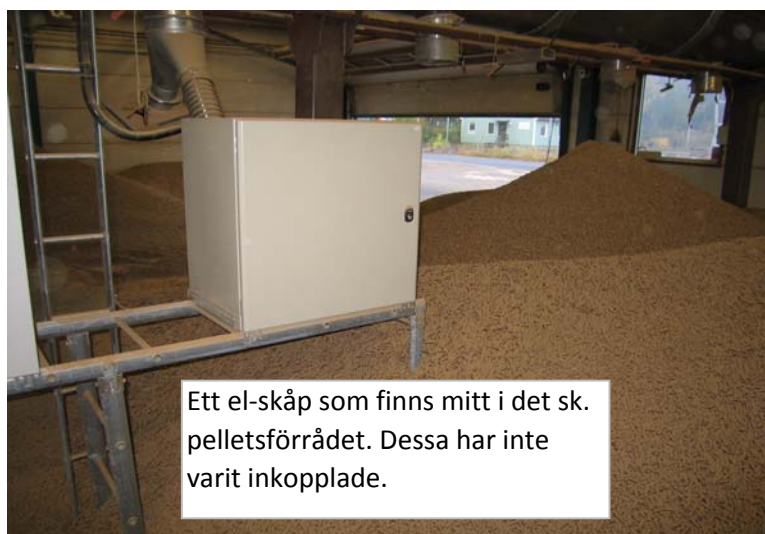
Ett el-skåp som finns mitt i det sk. pelletsförrådet. Dessa har inte varit inkopplade.
