Eskilstuna
kommun

Räddningstjänsten

540.2012.00290.7243

BRANDUTREDNING

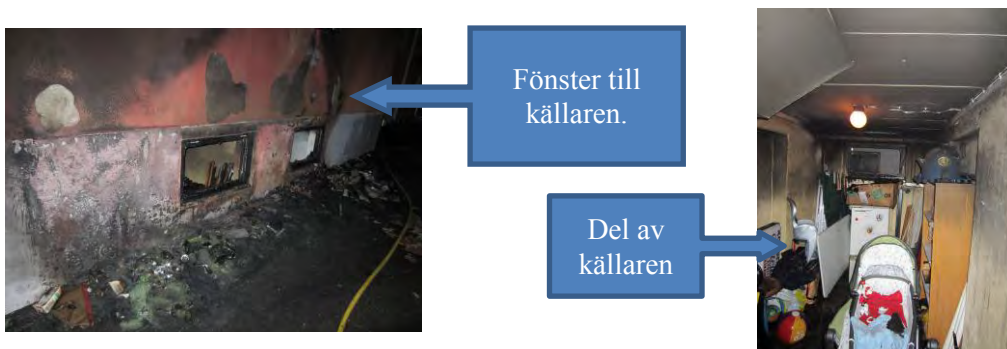
Branden hade börjat sprida sig in till källarutrymmet vid räddningstjänstens framkomst. Rökspridningen var redan kraftig i källarutrymmet och trapphuset. Att vistas i dessa utrymmen hade varit förenat med livsfara.

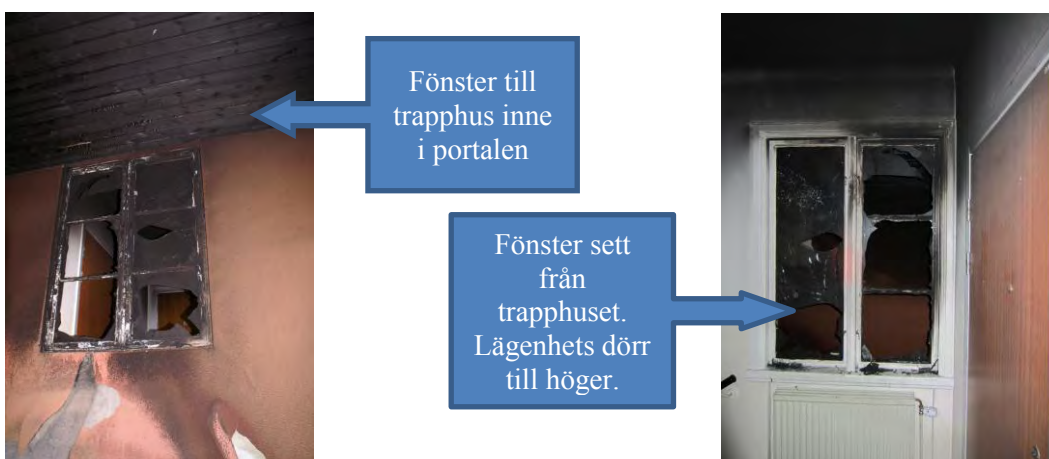
Brandspridning till källarutrymmet med tillhörande förråd hade skett om inte släckinsats utförts. Risk har även förelegat för antändning av brandgaser i trapphuset. Rökspridning till lägenheter via trapphus samt fönster har förelegat.

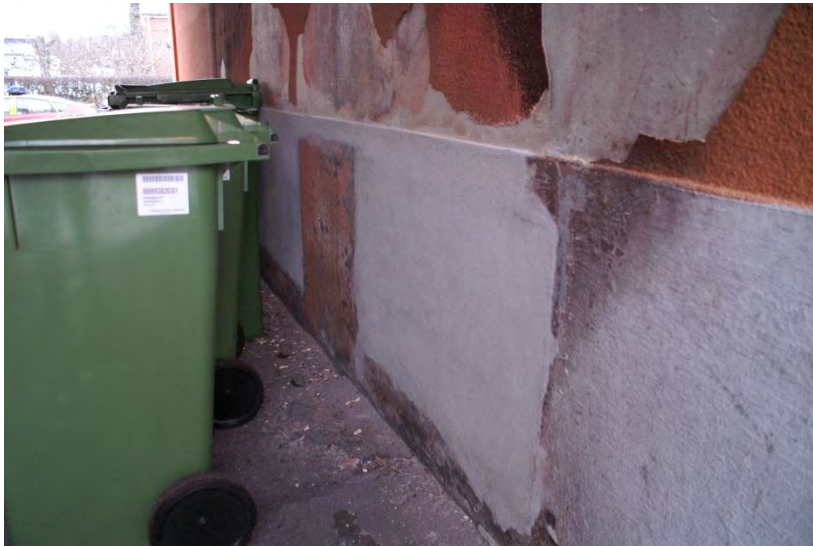
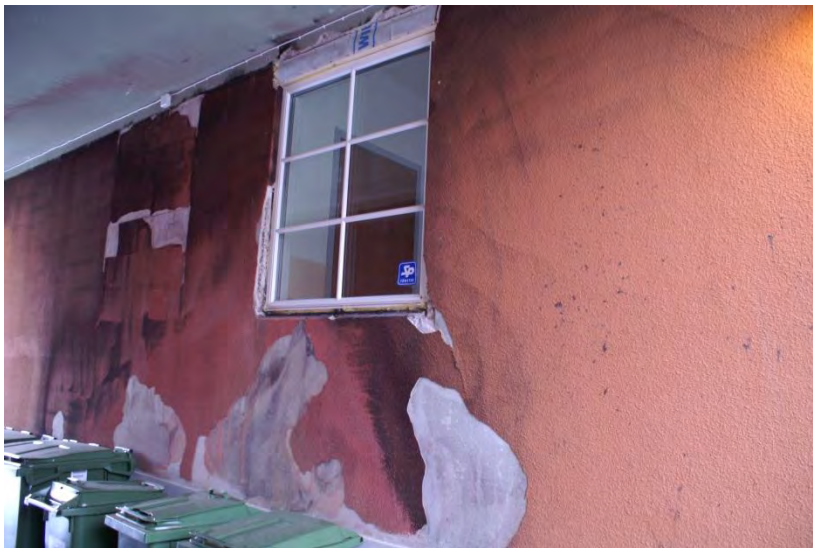
Källarfönstren är igensatta och nytt fönster monterat till trapphus. Fönstret saknar brandteknisk klass.
Sopkärl placerade på samma plats i portalen.

Placera sopkärlen så att en brand i dessa inte kan sprida sig till fastigheten.
Se Bilaga. ”Goda råd om sophantering och brandrisker”.
