Brandkåren Attunda

2011/03/18

502.2011.00826

Brandutredning/Rapport Linés Förskola Sollentuna

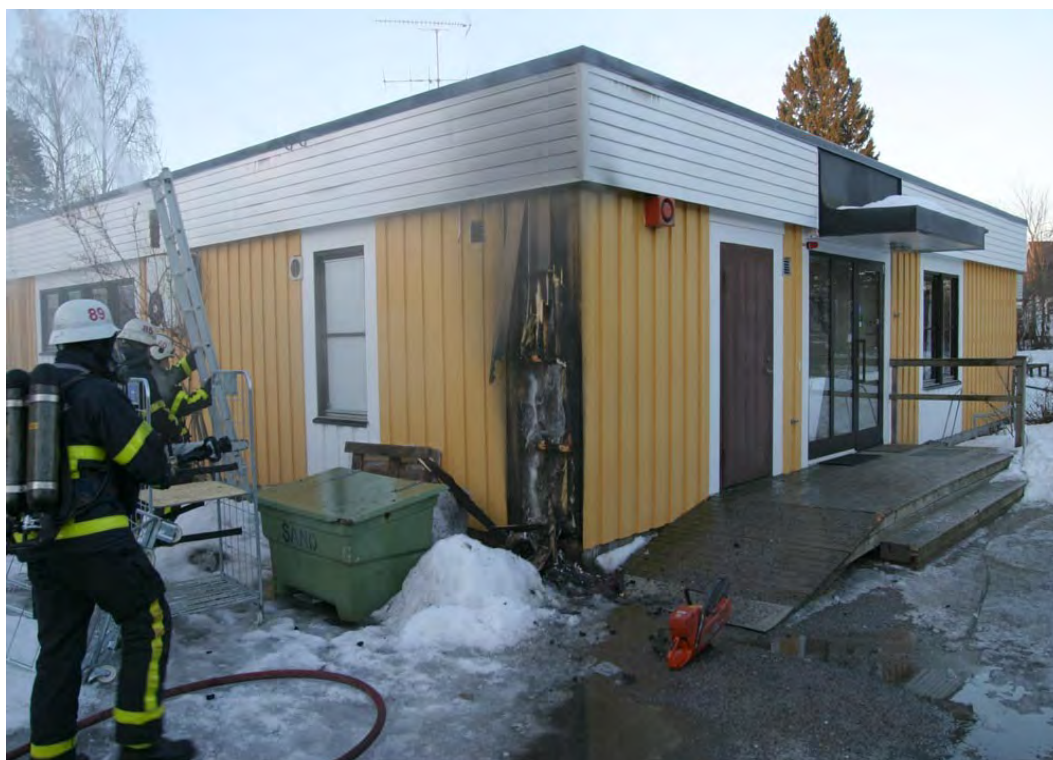
Vid denna undersökning kan konstateras att branden startat på utsidan av byggnaden invid träpanelen i "lockutförande". Den lägst funna brandskadan, sotbilden på träpanelen, tyder på detta. Det kan även uteslutas någon naturlig brandstiftare i form av elkabel eller annan installation vilken skulle ha kunnat starta en brand.

Brandgavel.

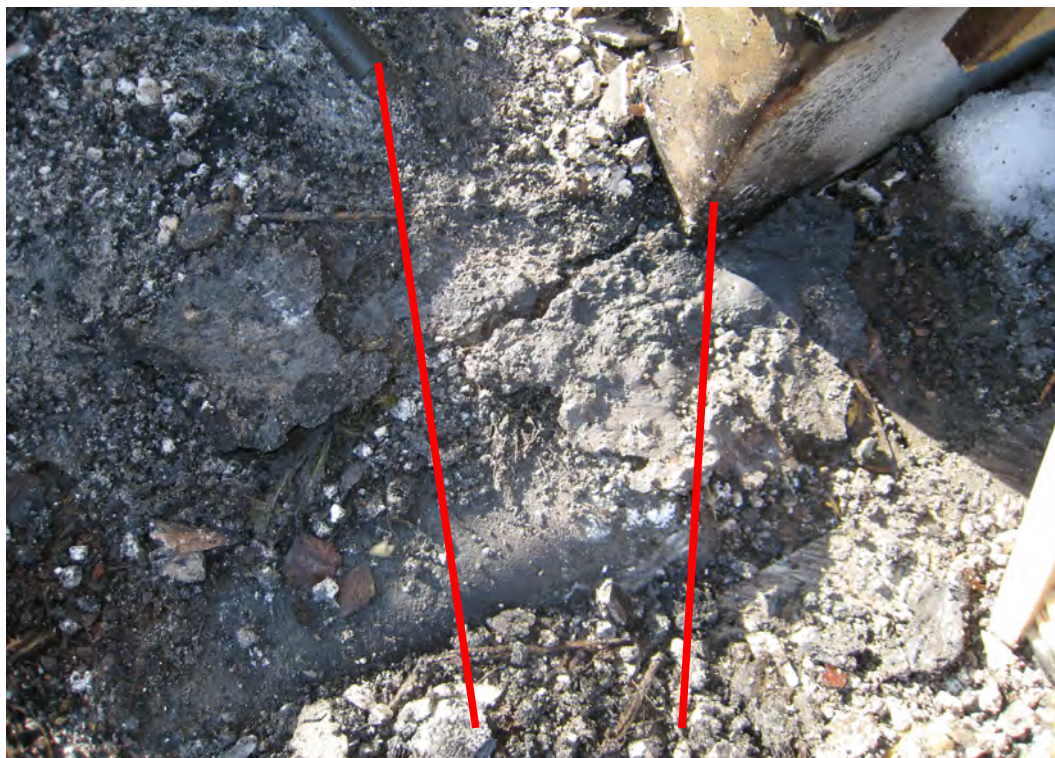
Vid platsen för initialbranden återfanns en plastsälta på marken och även en hjulaxel i metall. Dessa fynd kan härledas till att här har stått ett soppkärl av plast med plasthjul

Plastsmälta på marken invid husvägg. Hjulaxel. Del av väggliv i hörn.

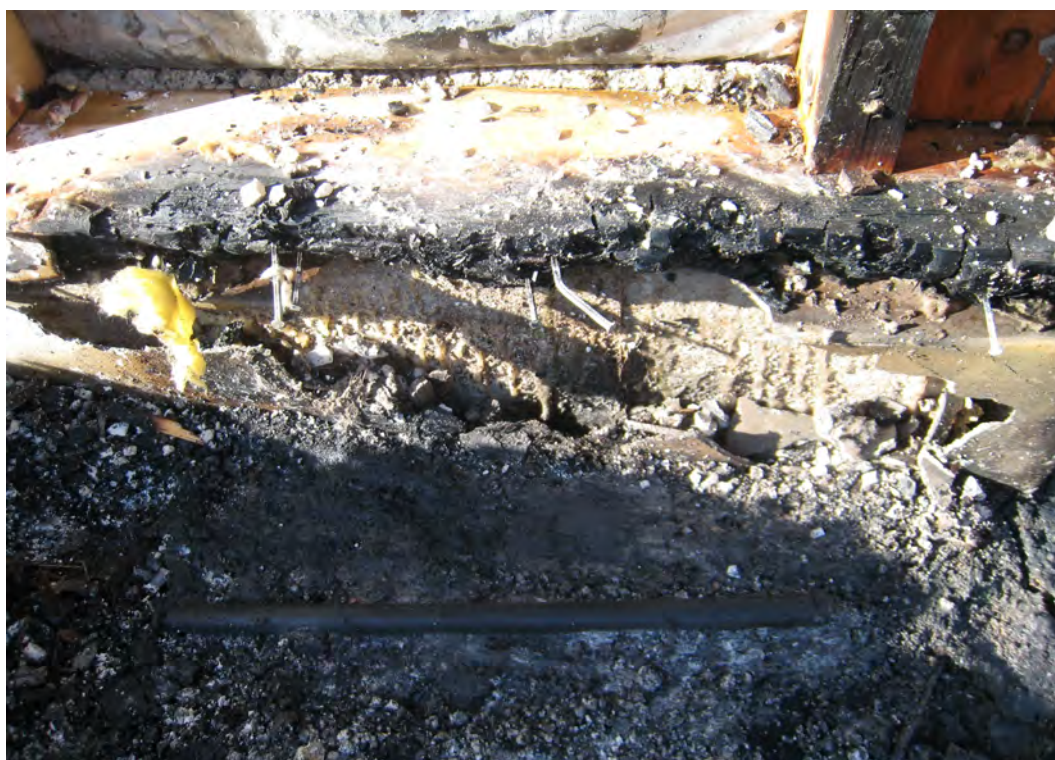
Axel med placering parallellt med vägg, som den hittades.

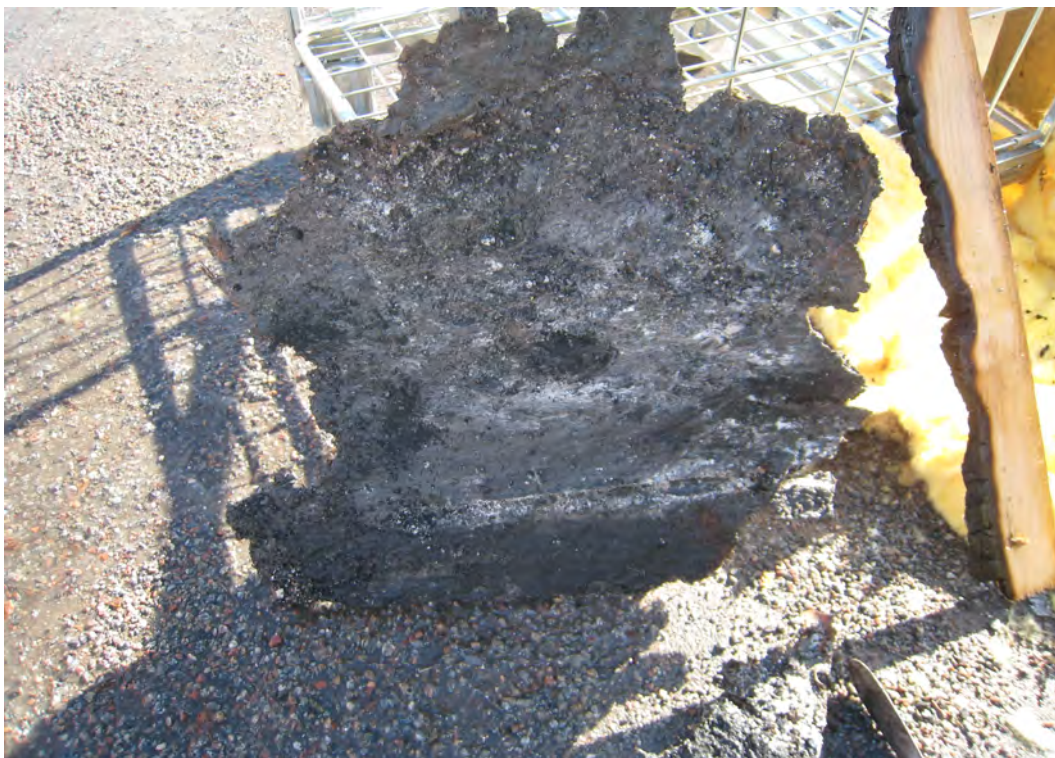
Frilagd plastsmälta

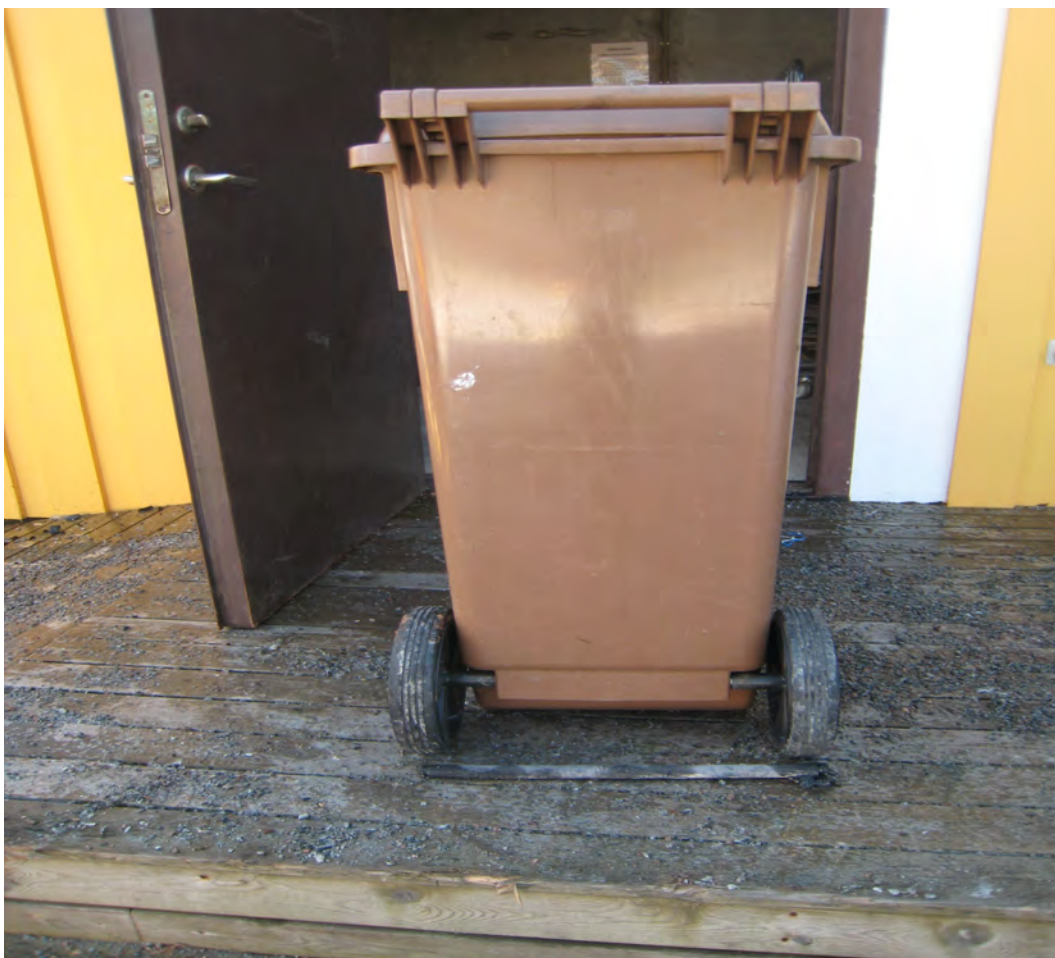
Branden har sannolikt startat i ett soppkärl av plast som varit uppställt invid fasaden. Enligt uppgifter från personal på förskolan skall detta kärl ej ha används under en längre tid vilket då torde inneburi att detta varit tomt.

Sopkärl med den upphittade axeln lagd framför.

- Takfotslarm som är vidarekopplade till larmcentral för omedelbar utlarmning av brandkår.
- Kameraövervakning av kända eller utsatta platser.
- Förvaring av brännbart material/soppkärl bör ej ske öppet invid fasad.
- Sensorstyrd belysning på undanskymda platser.
- I ett byggskede bör den geometriska utformningen av byggnader undanröja undanskymda platser.
-
