OLYCKSUTREDNING

Datum
2011-07-07

Räddningstjänsten
Västra Blekinge

Brand i varmluftsugn på EBP i Olofström

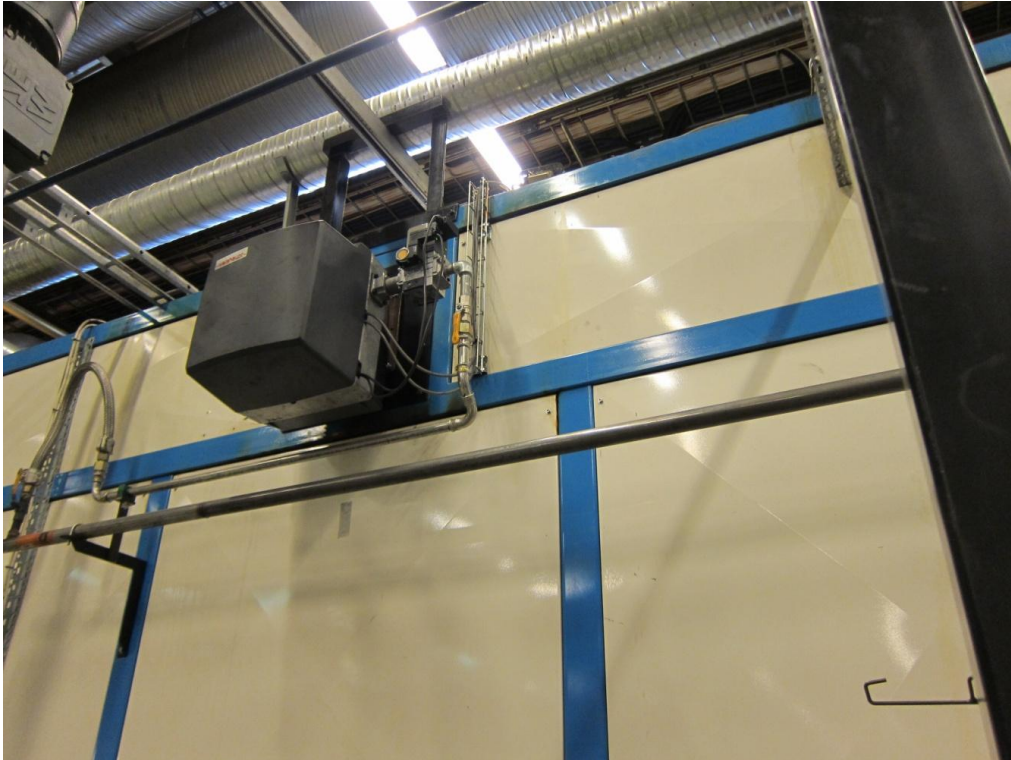
Brännare i övre delen av ugnen som försörjs av gasol.

Glödbranden startade i isoleringen som visade sig vara fullständigt utmattad. Ugnen är monterad 1998. Isoleringen är inte utbytt under dessa år. Troligt är att plåtarna i ugnen expanderar så pass mycket vid värmepåverkan att isoleringen friläggs och därmed kommer i kontakt med den mycket varma luften vid brännarna. Isoleringen har således, under flera år, blivit direktpåverkad av värmen i ugnen. Isoleringen har så småningom blivit uttorkad, vilket antagligen är den störst bidragande orsaken till glödbranden.

- Undersöka om plåtarna expanderar och frilägger isoleringen vid värmepåverkan i den övre delen av ugnen där brännarna är monterad
- Med jämna mellanrum kontrollera isoleringen vid brännarna.
- Begära instruktioner för underhåll och service av ugnen från tillverkaren.
- Upprätta en service- och skötselplan för ugnen som kontinuerligt följs.

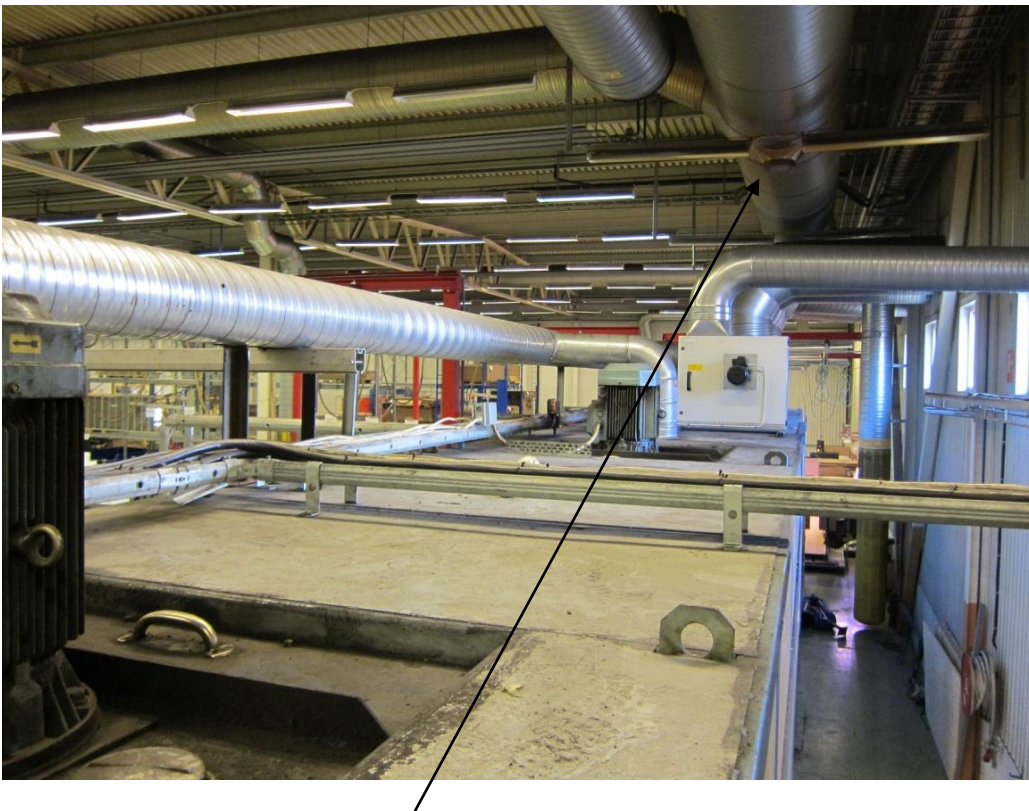
Övre delen av ugnen där det automatiska brandlarmet är placerat.
