Datum
2011-08-08
Handläggare
Kent Järnström
ID brandutredning
Larmnr : 11-393

Anledning till undersökningen: **Brand i byggnad**

[Redacted], Alingsås

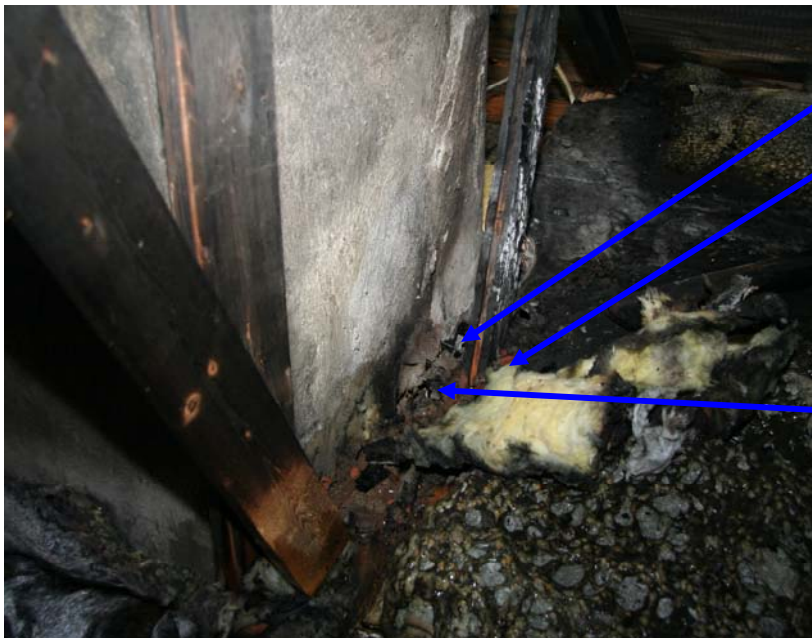
Hålet där röret sattes in verkar vara tätat enbart med putsbruk. Avståndet mellan flexiröret och omslutningsväggens utsida är ca.4-5 cm, detta skall vara 15 cm. tegel.
Se Besiktningssprotokoll av Brandskyddskontrollant.

Löst putsbruk och mineralullsisolering

Här ser man flexiröret som ligger ca. 4-5 cm. innanför omslutningsväggen

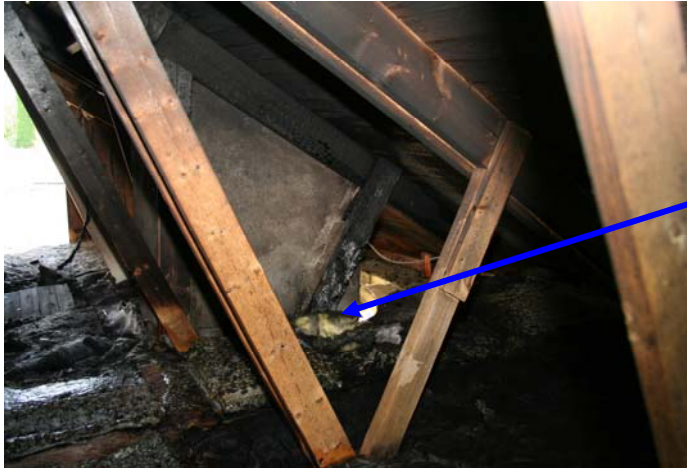
Primärbrand: På omslutningsväggen vid bjälklagsgenomföringen på vinden finns stora otätheter som har orsakat branden.

Omslutningsväggen vid
bjälklagsgenomförning

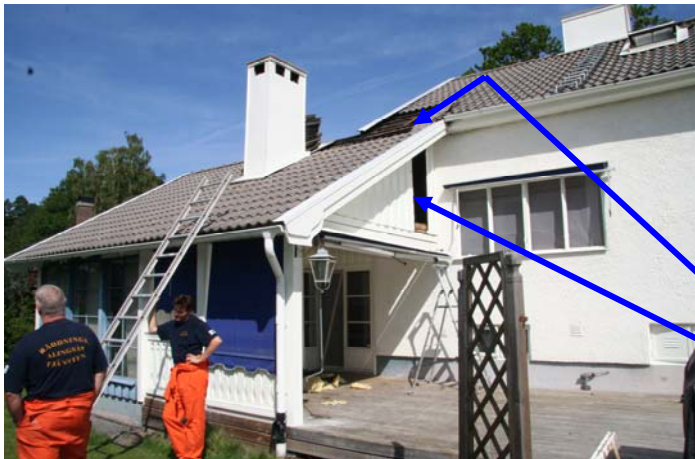
Håltagning och friläggning av
träfasad och tak.
