BRAND-/OLYCKSUTREDNING

Insatsrapport nr.	2011A00181	Larmtid	2011-05-14 kl.17.25
Objektsnamn		Objektsadress	Strängnäs
Olyckstyp	Brand i byggnad	Objektstyp	Parhus
Startutrymme/föremål	Kök / jalousiskåp	Brandorsak	Brödrost
Omfattning	Liten omfattning	Personskador	Inga kända

En brödrost som i samband med undanställande i ett jalousiskåp, oavsiktligt "aktiverades". Det begränsade utrymmet som den förvarades i, förhindrade att manöverdonet kunde återgå till avstängt läge. Rosten förvarades i skåpet med kabeln ansluten till vägguttaget.

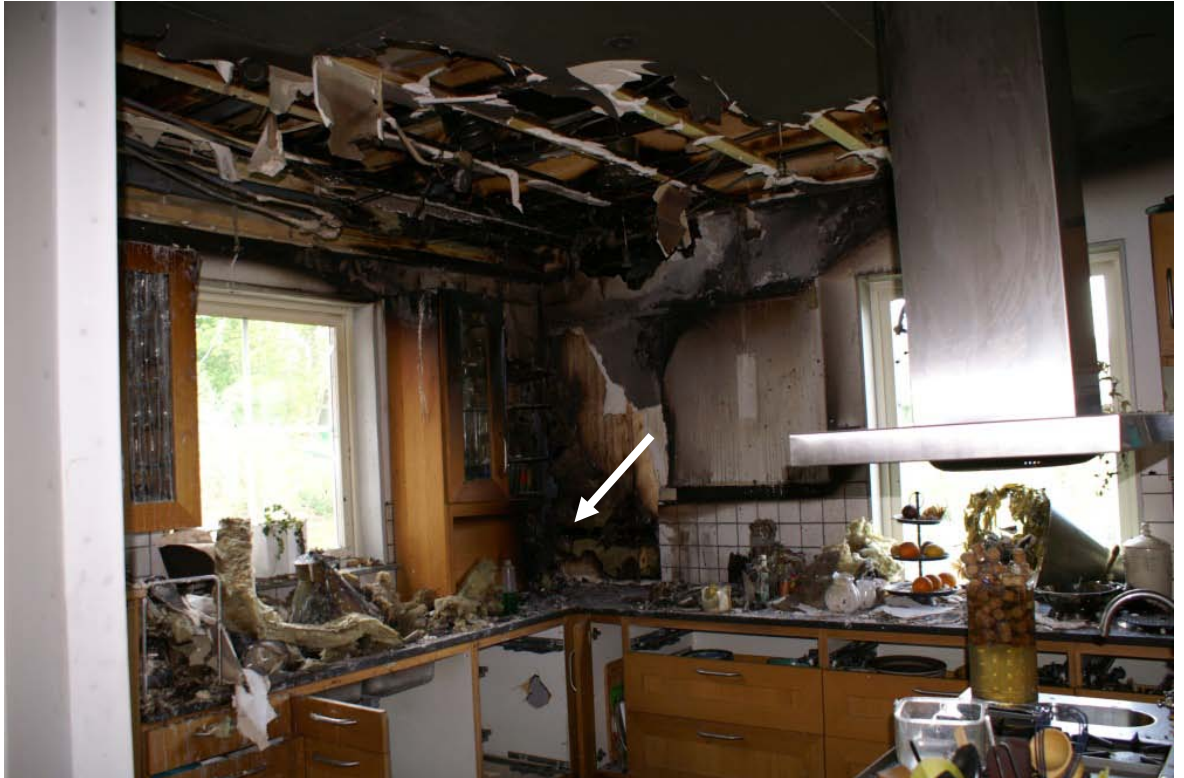
Det aktuella köket, brandstart vid pilen.

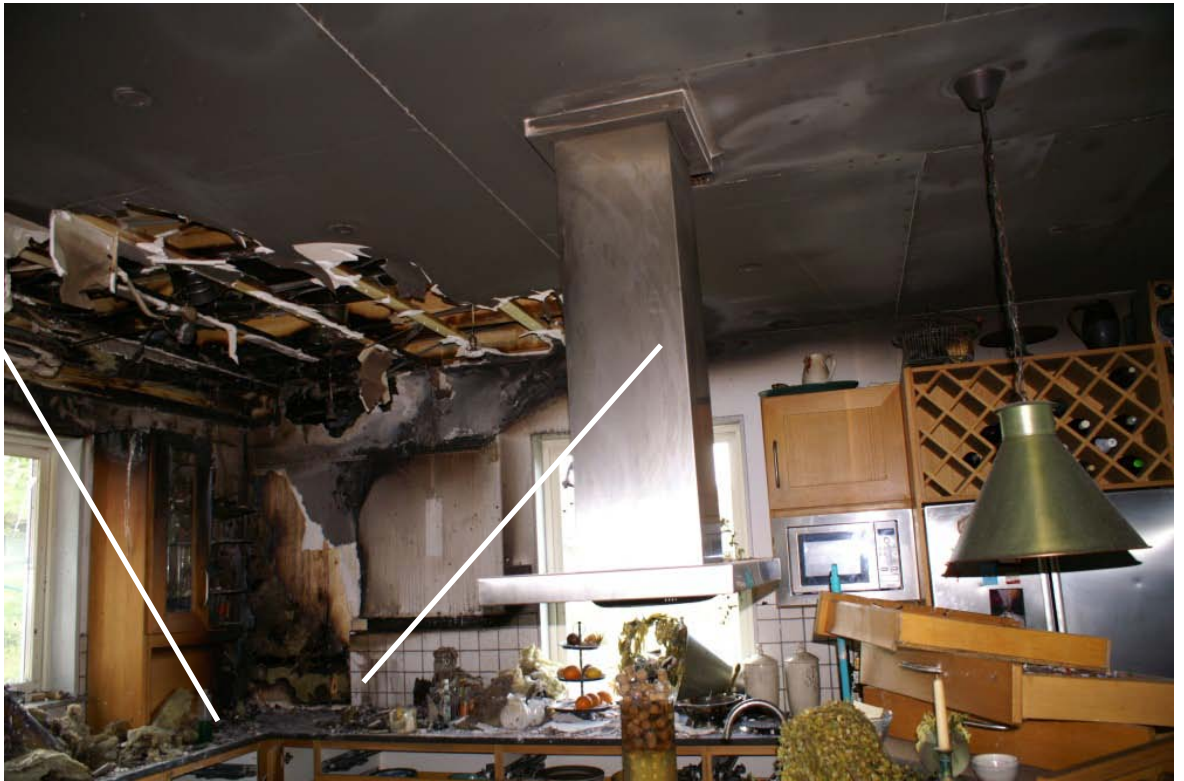
Ett "brand-v" går att skönja i denna bild. Ett överskåp som suttit till höger om det vänstra fönstret är bortmonterat.

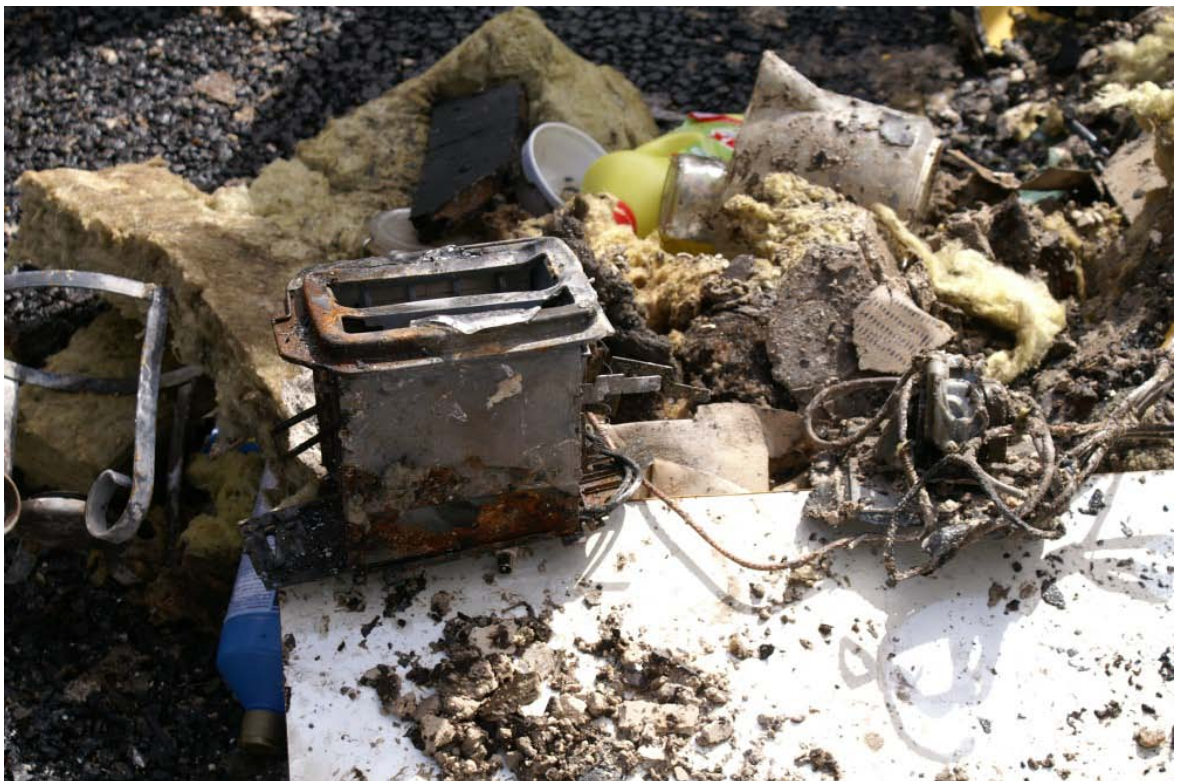
Initialt riktades misstankar mot en halogenspotlight, som varit ur funktion en tid men lagats under den gångna veckan. Vi kontrollerade därför armaturer och kablar/transformatorer utan att hitta något anmärkningsvärt. Vi kontrollerade även säkringscentralen och konstaterade att det enda som löst ut var en jordfelsbrytare, den kan ha utlösts pga. vatten från golvvärmen alt släckinsatsen. Tolkingen av brandbilden gjorde att inriktade oss på att söka orsaken inne i hörnet på köksbänken. En kontroll i de brandrester av köksskåpen som återfanns på gården, visar på att branden startat under överskåpet. I det jalousiskåp som är fullständigt bortbränt, den lika utbrända brödrosten återfanns även den på gården. På bänkskivan, av stenmaterial, där rosten förvarades fanns inga plastrester efter rosten, när den frilades. Det fanns en skiljevägg mellan jalousiskåpen, där hade man tagit upp ett hål för att kunna utnyttja det vägguttag som satt i det andra skåpet. Brödrosten och en kaffebryggare var anslutna i det. Vi tittade även på annan elektrisk utrustning som återfanns i brandresterna på gården bla. en bildskärm/tv, en transformator samt en digital satellitmottagare dessa hade endast sekundär skador. Vår slutsats är att det är brödrosten som genom att den oavsiktligt startats i samband med att den stuvades undan efter frukosten och den trånga förvaringen som gjort att manöverdonet hindrats från att stänga av densamma är det som orsakat branden.

Brandstiftaren, plåten har varit så varm att mjuka deformationer har uppstått. Fullständigt renbränd, trots att den i ett tidigt skede borde ha blivit täckt av brandrester.

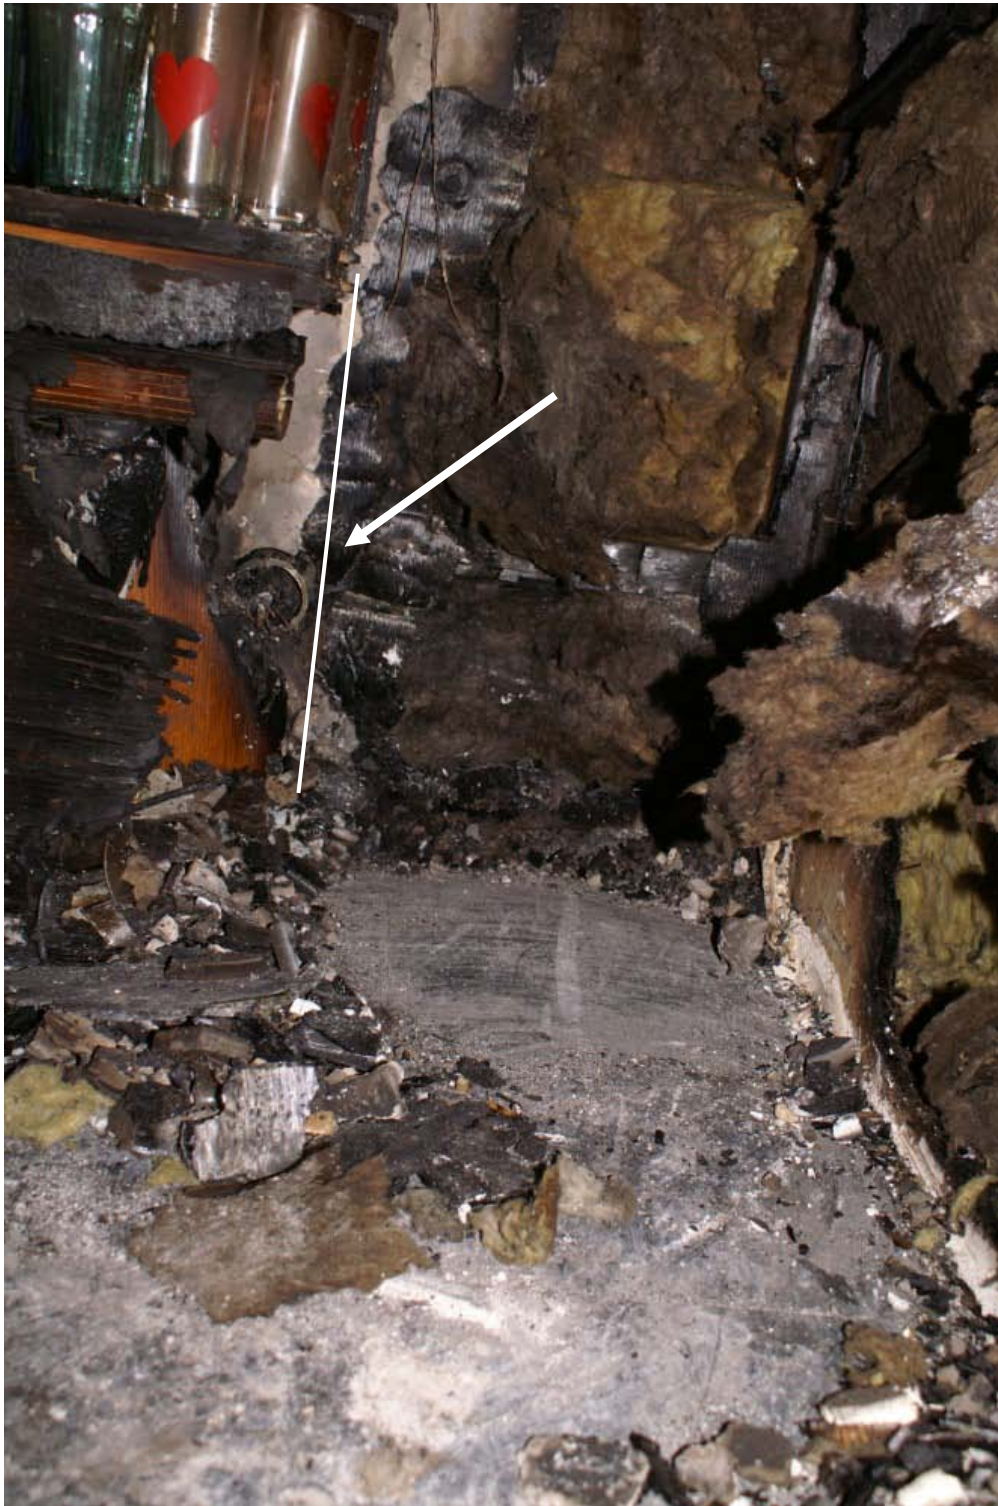
Det har sina risker att ha elektriska apparater anslutna till vägguttaget utan att ha kontroll på manöverdon/strömbrytare, dessutom i mycket begränsade utrymmen (skåp).

Hörnet där jalousiskåpet funnits, inga smältrester på bänkskivan (sten) från rosten. Vid pilen syns vägguttaget där kaffebryggaren och brödrosten varit anslutna. Vid strecket har det varit en mellanvägg mellan jalousiskåpen, det har varit ett hål där för att göra det möjligt att ha rosten ansluten även under förvaring. Vägguttaget sitter väldigt opraktiskt till inne i skåpet, det inbjuder till ett riskbeteende.
