Datum
2011-02-21
Handläggare
Kent Järnström
ID brandutredning
Larmnr : 11-75

Anledning till undersökningen: Brand i byggnad

Uppdragsgivare: Alingsås och Vårgårda Räddningstjänstförbund
Undersökning utförd: 2011-02-18
Bilagor: Foto

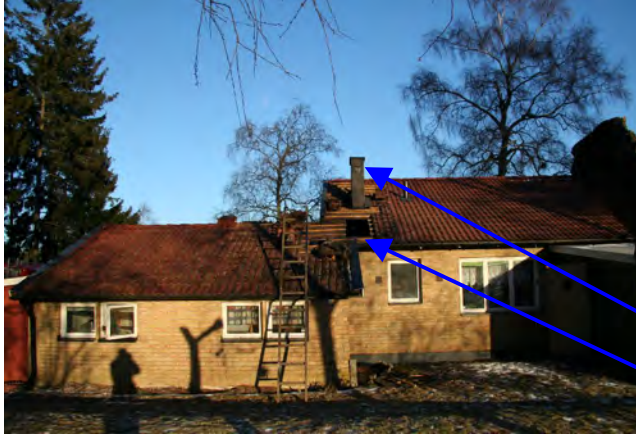
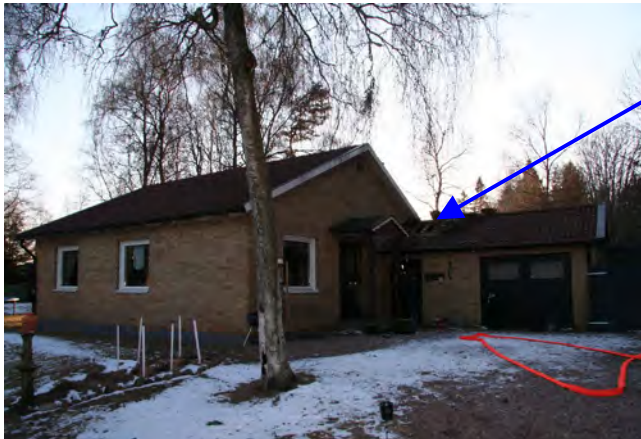
Bilderna visar skorstenens
placering samt håltagning på
taken till boningshuset och
pannrum/garage

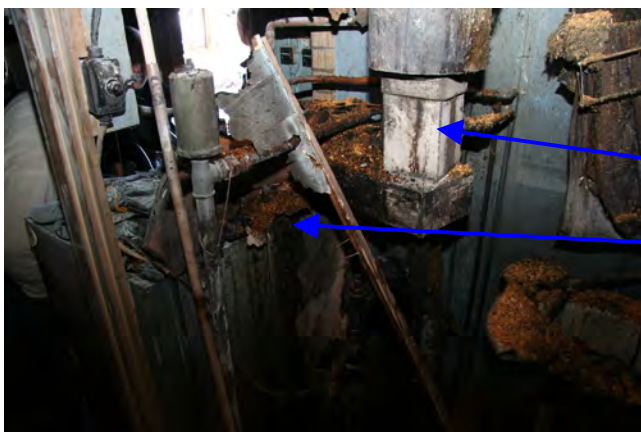
Panna och anslutning till
skorsten

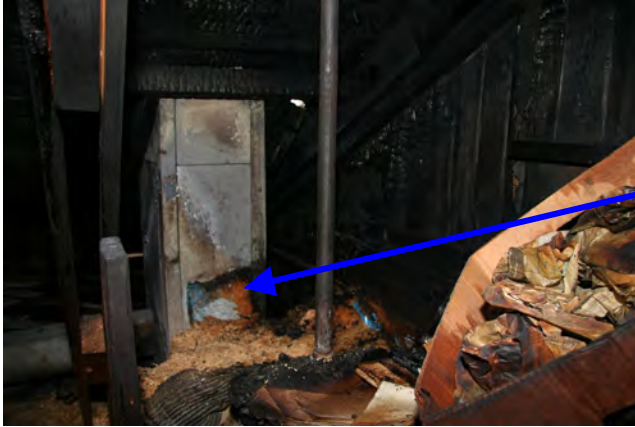
Brandskadat schakt på vinden.

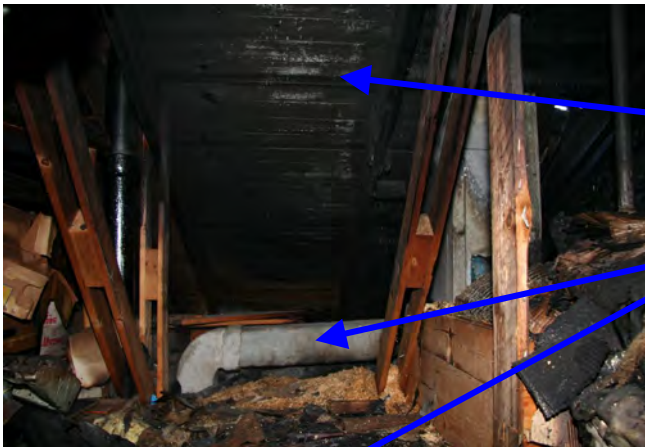
Brandskador på undertak på vind

Brandskadad ventilationskanal från kök ansluten till schaktet

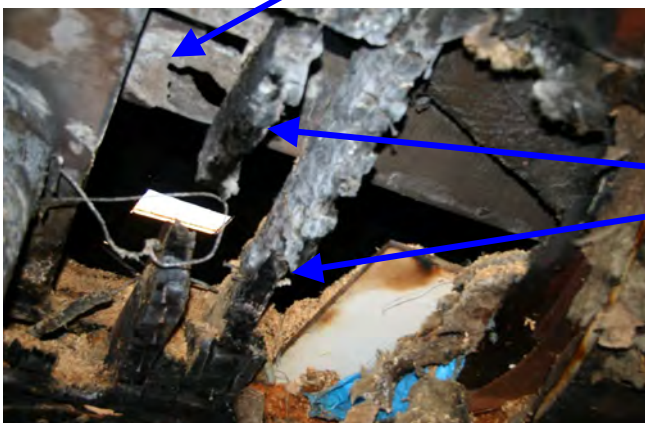
Förkolnade bjälkar nära skorsten

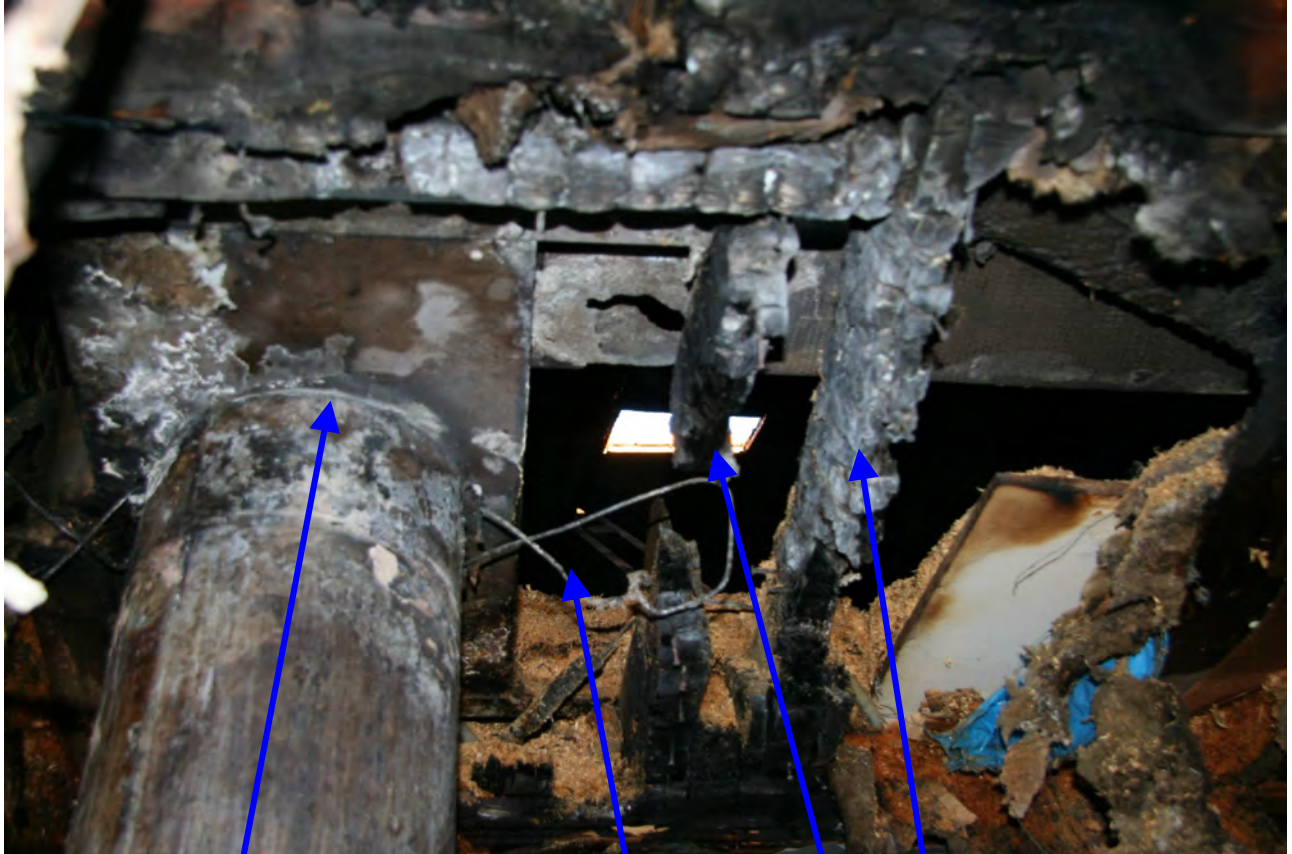
Brandorsak: Ett mellanrum har uppstått mellan isoleringsskyddet på skorstenen i pannrummet och schaktet ovanför som har gjort att värme har strålat ut och en torrdestilering av närliggande bjälklag har skett varvid en brand har uppstått. Isoleringen har sjunkit i isoleringsskyddet mot schaktet.

Övergång mellan isoleringsskydd och schakt, här har ett mellanrum uppstått och värme har strålat ut mot bjälklaget. Isoleringen har sjukit i isoleringsskuddet.

Förkollnade takbjälkar i anslutning till skorstenen

Ståltråd som är fastsatt i isoleringsskyddet och sen varit virat runt takbjälkarna på både sidor om skorstenen.
