RÄDDNINGSTJÄNSTEN ÖLAND

OLYCKSUNDERSÖKNINGSPROTOKOLL
Nivå 2

Olycka: Brand i byggnad [REDACTED]
Dnr: RU 11-260

Datum för olyckan: 111128
SOS larmnr: 3085078

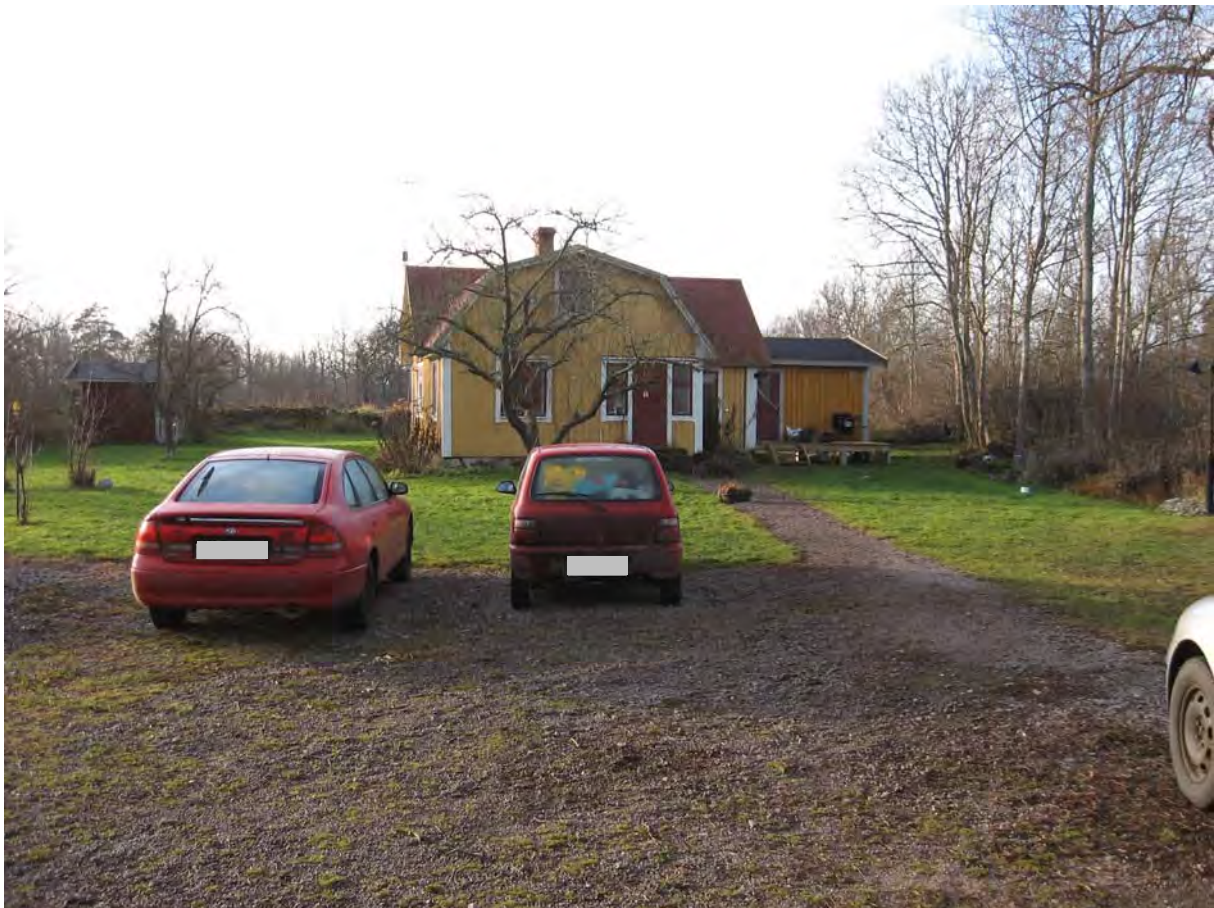
Bild 1. Brandbyggnaden där brandrummet ligger i den vänstra delen av bottenvåningen på byggnaden.

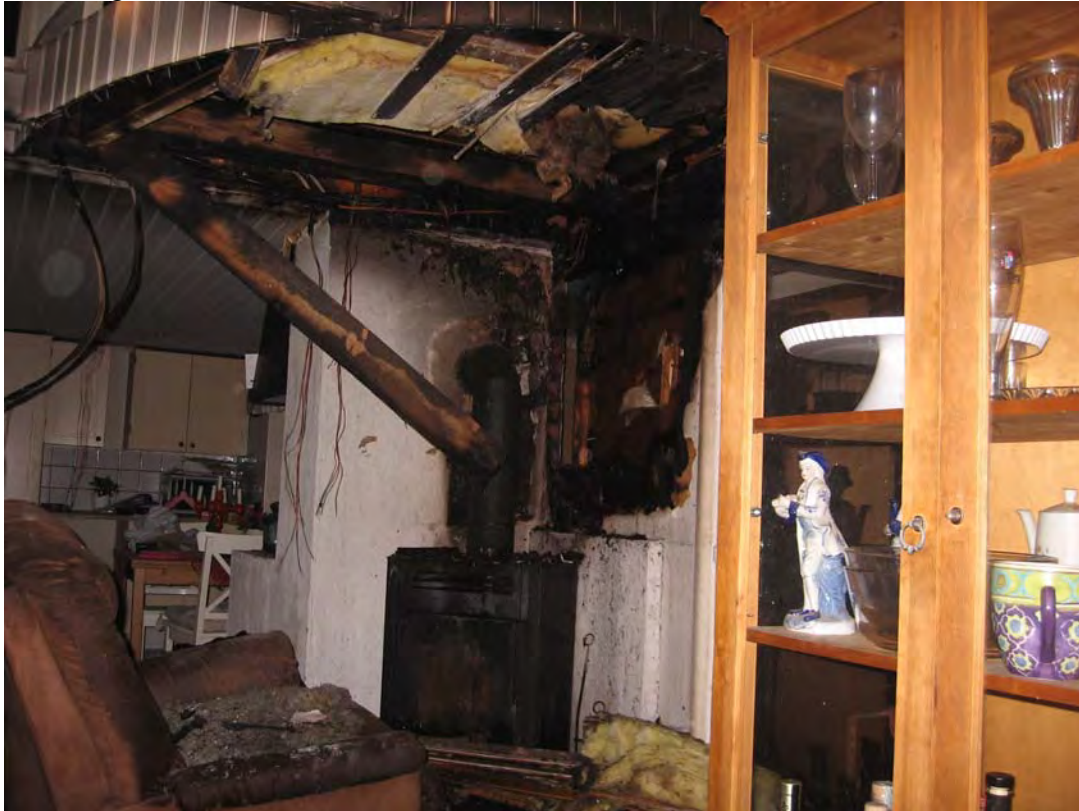
Antändning av trävägg ovanför kamin/bredvid kaminrör (se bilder).

Ägaren har ej vidtagit de åtgärder som brandskyddskontrollanten från Sotaren Sandher & Co och fastighetsägaren var överens om i samband med att ny kamin ersatte tidigare eldstad (se bifogat besiktningsprotokoll från 091214). Detta har troligen orsakat att den termiska tändpunkten på träväggen har uppnåtts. Formellt eldningsförbud har ej utfärdats av brandskyddskontrollanten. Borgholms kommuns byggnadsförvaltning (som fick kopia av protokollet), har ej ansett att åtgärden föranledde krav på bygganmälan. Det ledde till att någon kontrollplan ej upprättades och att någon kvalitetsansvarig formellt inte utsågs samt att slutbevis inte utfärdades/behövdes.

Bild 2. Kaminen med brandskadad vägg till höger om denna. Väggen bakom kaminen samt väggen till höger i höjd upp till och med denna är av murad konstruktion.

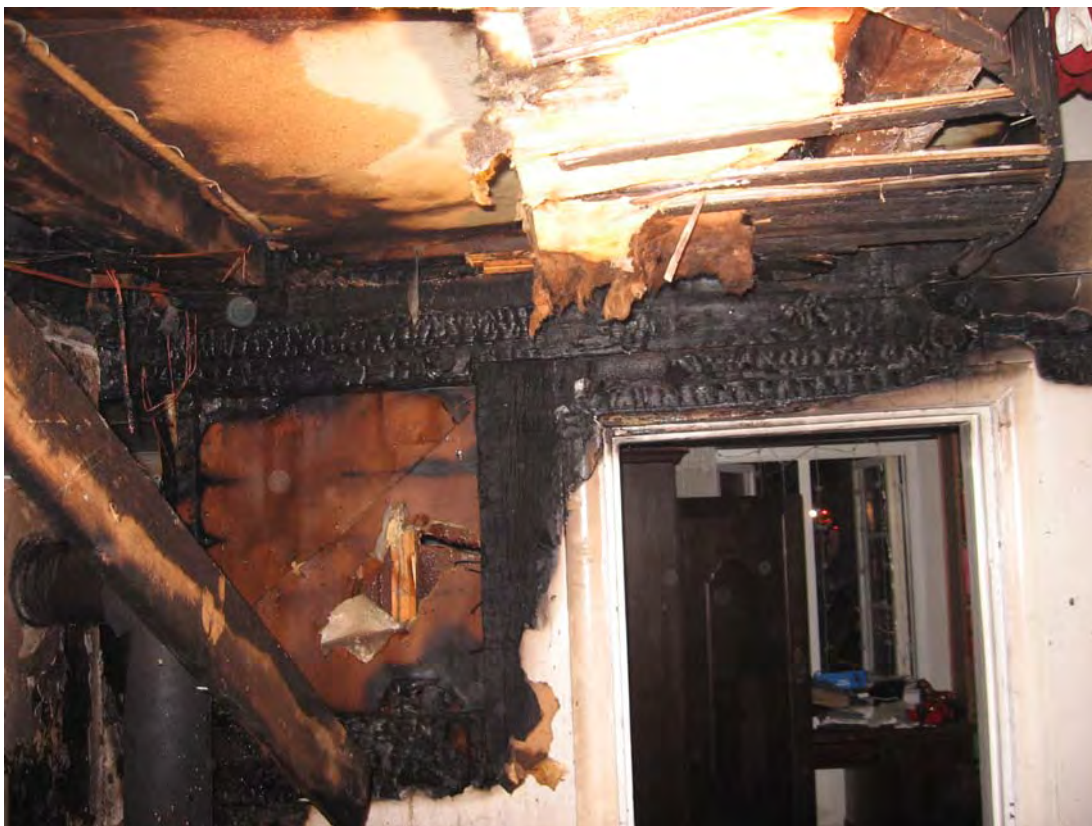
Bild 3. Brandskadad vägg och tak/bjälklag ovan eldstaden.
