Undersökningsprotokoll

Olycksundersökning

ID Brandutredning
2011A00735

Brand på [redacted] Falköpings kommun

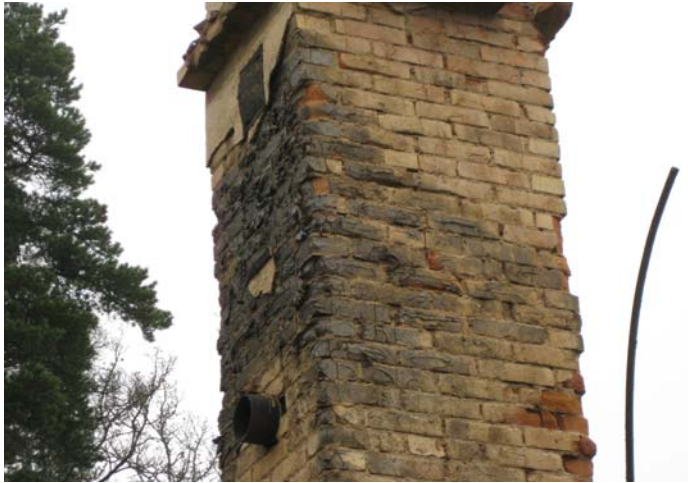
Id olycksundersökning
2011A00735
Primärbrand.

Brandorsaken går inte att säkerställa, men brandstart **har** varit i eller runt skorstenen. Vid samtal med ägaren och insatsledare kan en pågående soteld vara en anledning till att rökgastemperatur i skorstenen varit kraftigt förhöjd, där ett oisolerat rökrör i en dålig och otäta skorstenspipor vara en möjlig brandorsak till närliggande brännbara materiel. En annan tänkbar orsak kan vara pågående soteld där skorstenshuven förhindrar stora brandflagor att flyga iväg och komma in i öppna ventilationsrör och antända närliggande brännbart materiel.

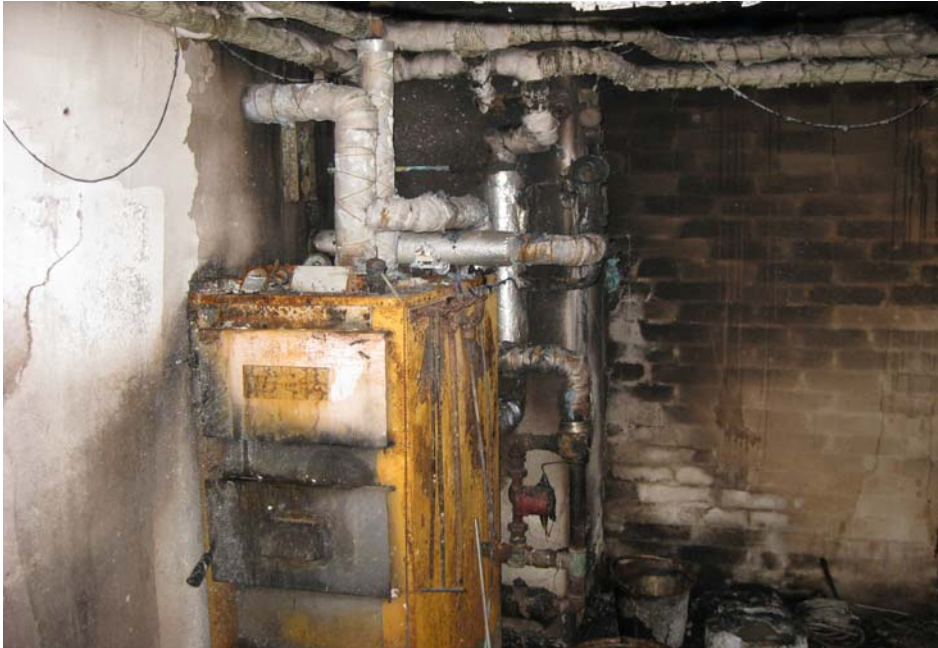
Den vedpanna som använts som värmekälla i huset. Vedpanna och accumulator-tankar var placerade i källaren.

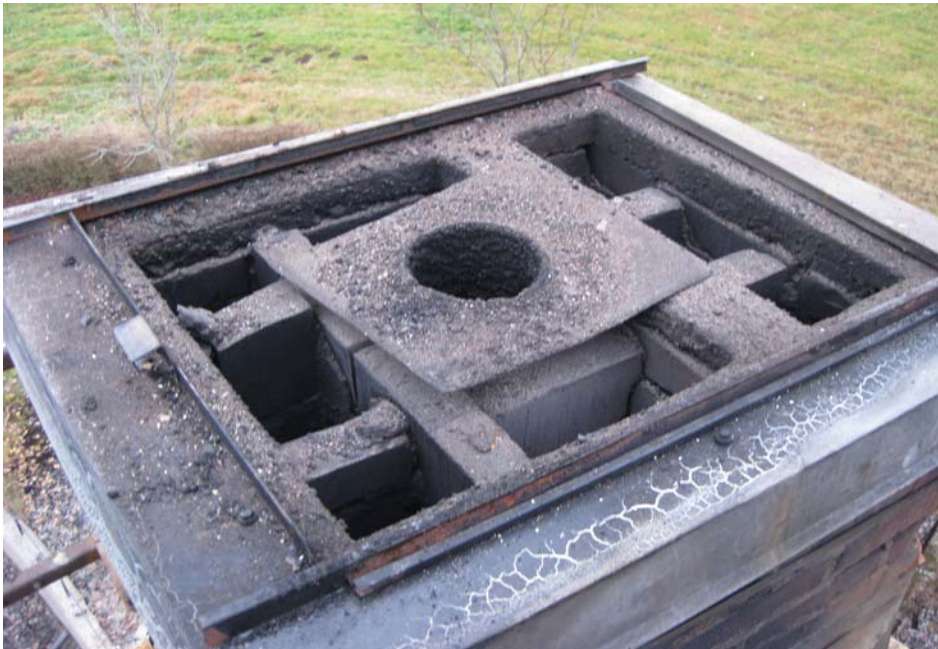
Skorstenen från ovansidan. Totalt 9 st pipor, där 3 st. utav piporna använts för eldning tidigare, varav 2 st. har fått eldningsförbud och endast den mittre pipan använts för eldning på senare år. Denna pipa har haft ett isolerat stålror. En skorstenshuv var monterad på ovansidan (ej med på bild)

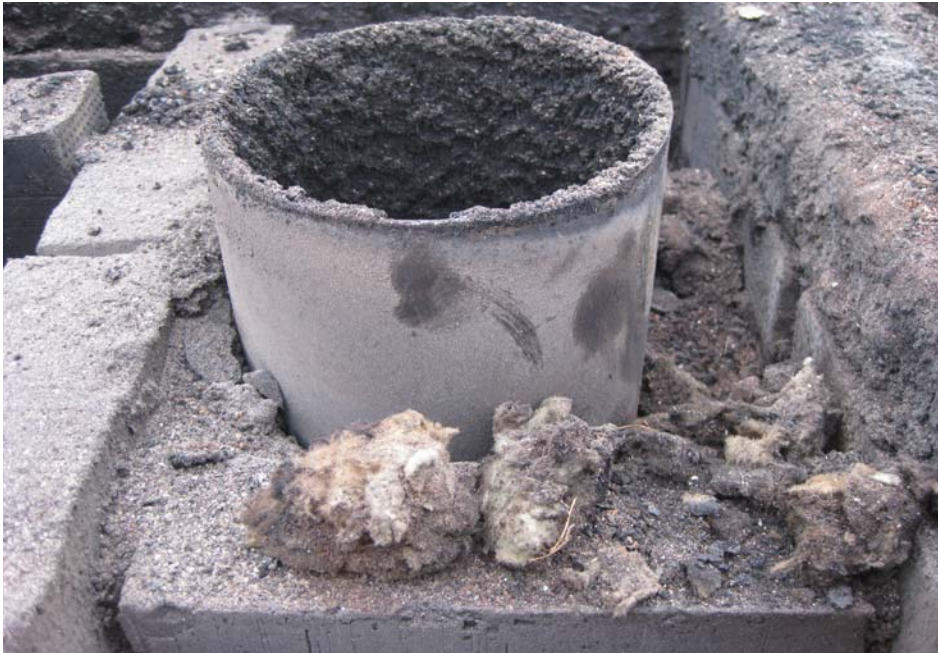
Ägaren har stoppat i isolering 20 cm. ner runt pipan.

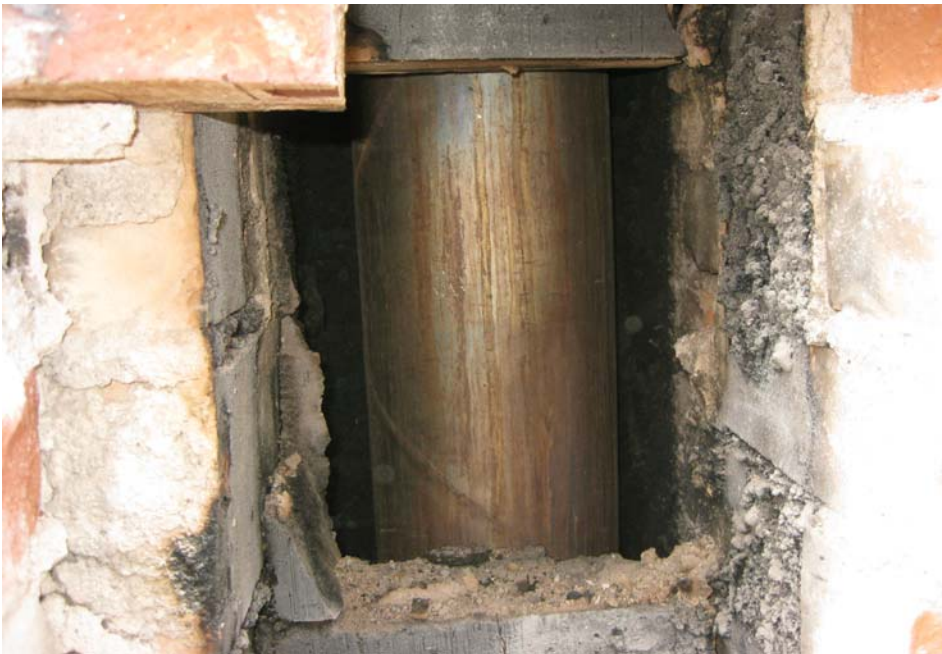
Den rökgång som använts har haft ett oisolerat plåtrör som monterades för väldigt länge sedan. Enligt ägaren tror han att det berodde på otät skorsten.

Ett oisolerat stålrör.

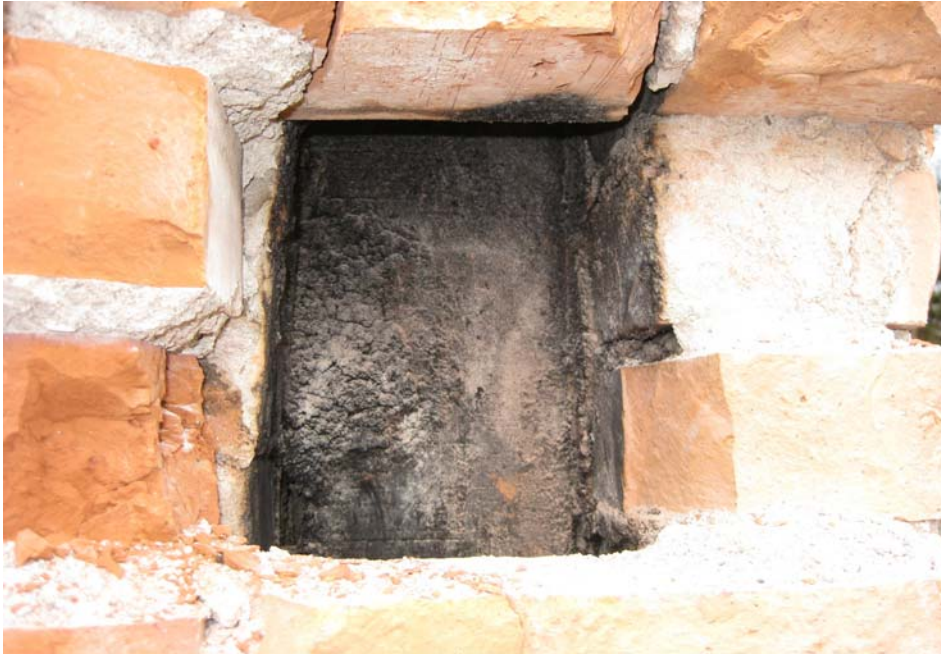
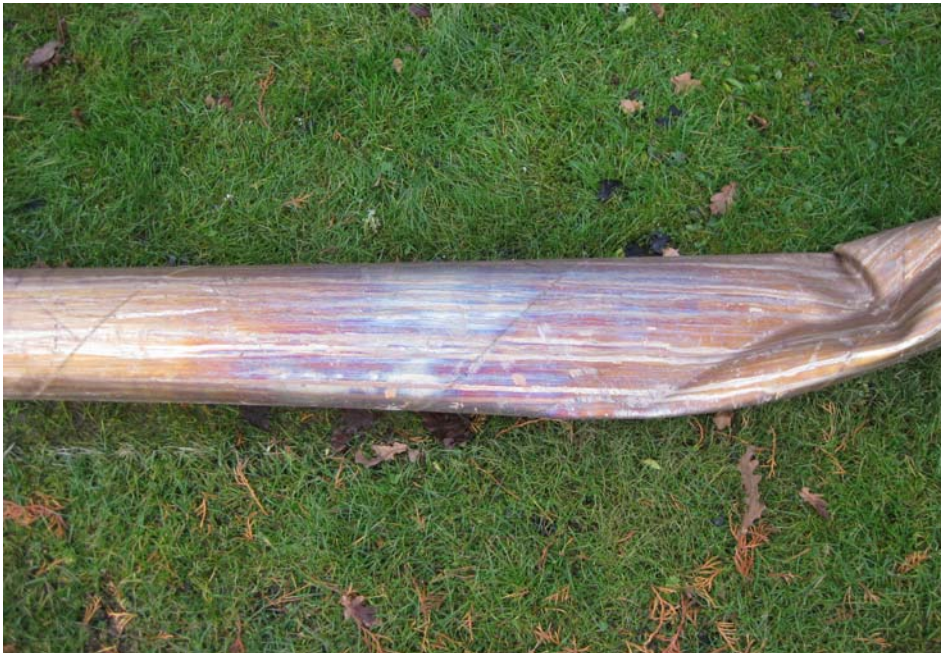
Stålröret när skorstenen var riven.
