BERGSLAGENS RÄDDNINGSTJÄNST

UNDERSÖKNINGSPROTOKOLL

Objekt: Suterrängvilla i två plan med källare
Larmtid: Söndag den 2011-11-13 kl. 13:58
Företag:
Fastighetsbet: [REDACTED]
Adress: [REDACTED]
Ort: [REDACTED] Karlskoga
Polis nr: K 34 789-11

Villabrand

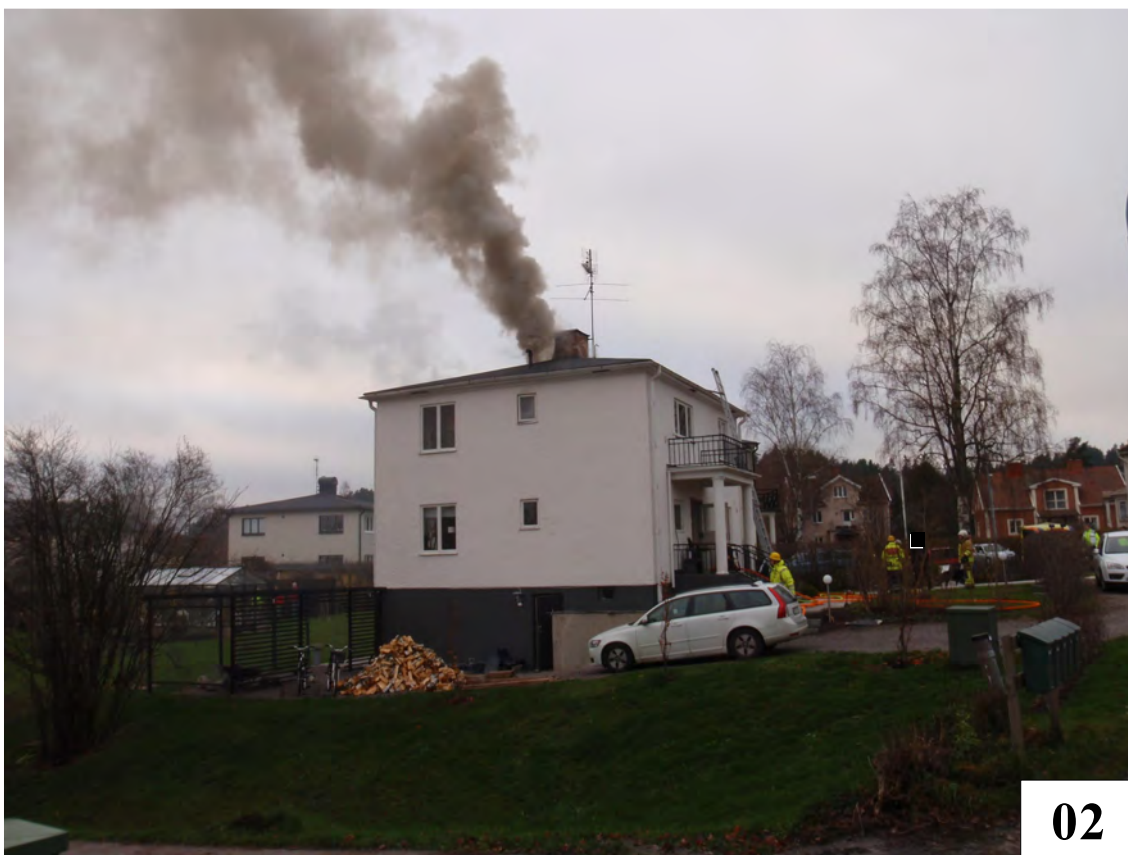
**02**

Bilden tagen på östra gaveln i ett tidigt skede av IL

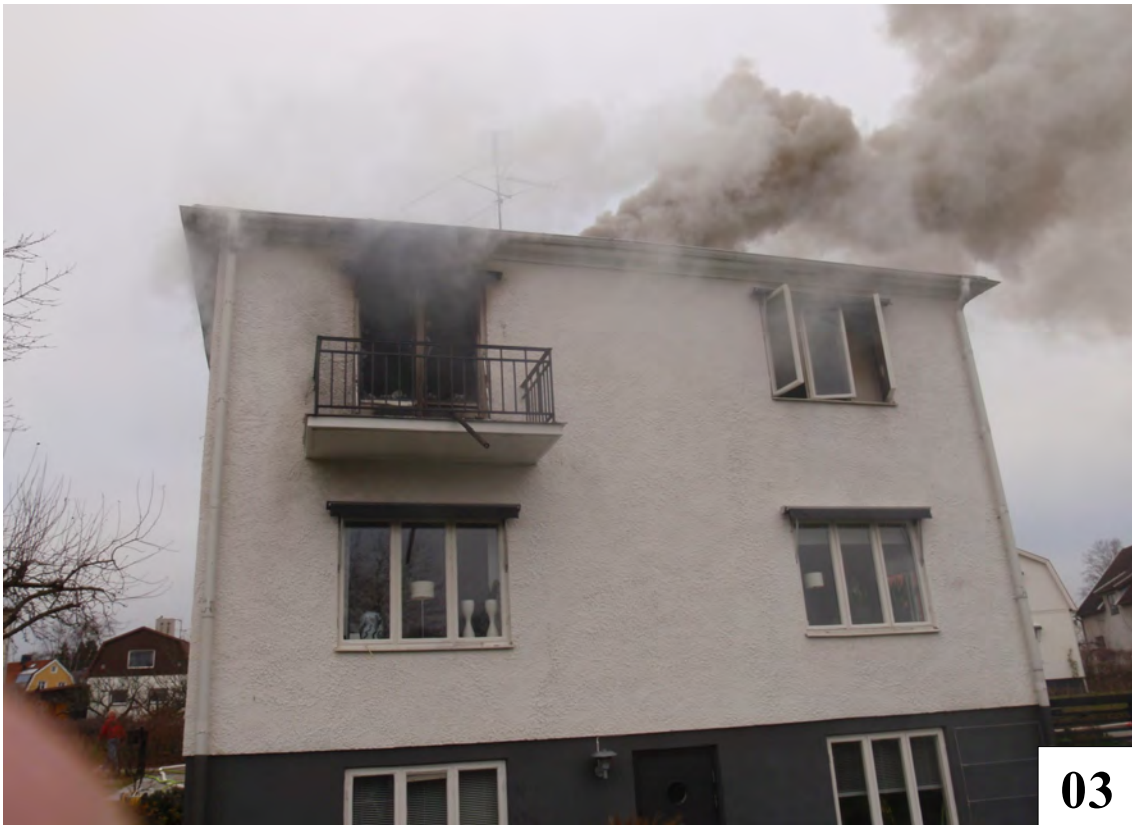
Södra gavel. Sängkammaren är där balkongen sitter. Sängkammaren är släckt.

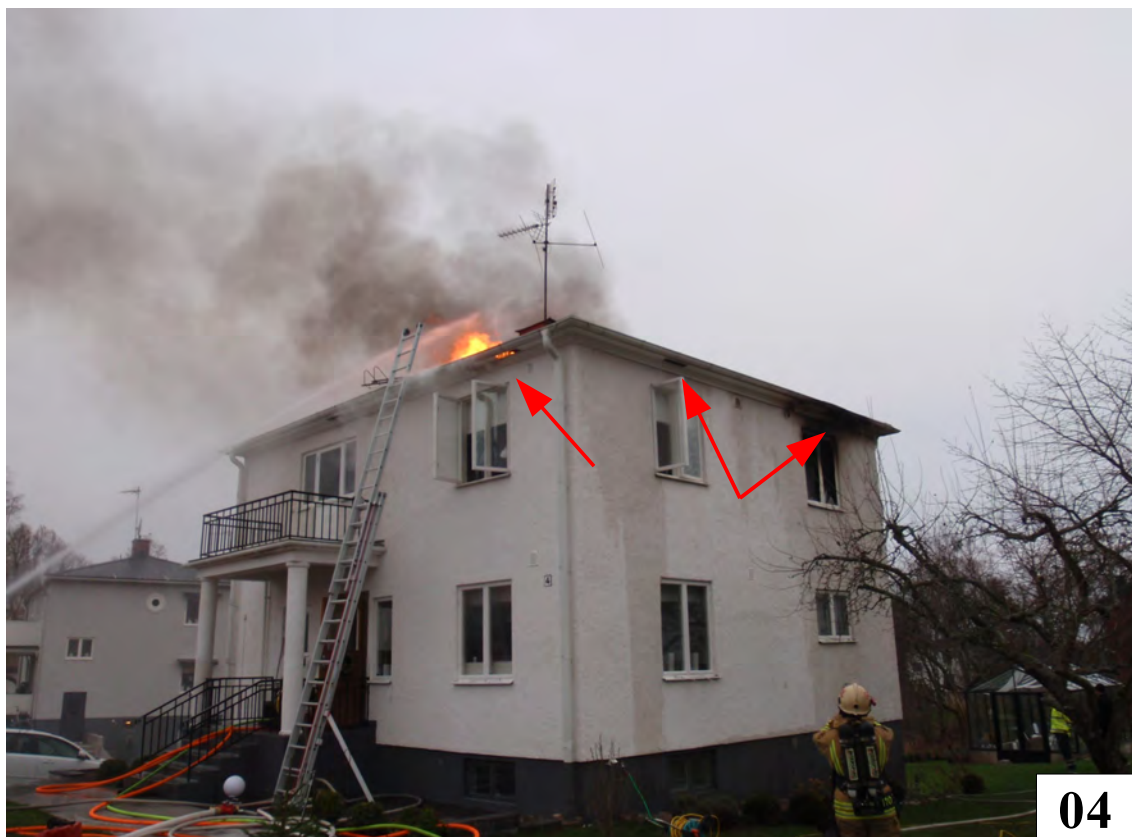
Entrén är åt norr. Branden har brutit genom yttertaket. De röda pilarna visar på ventilationen från vinden.

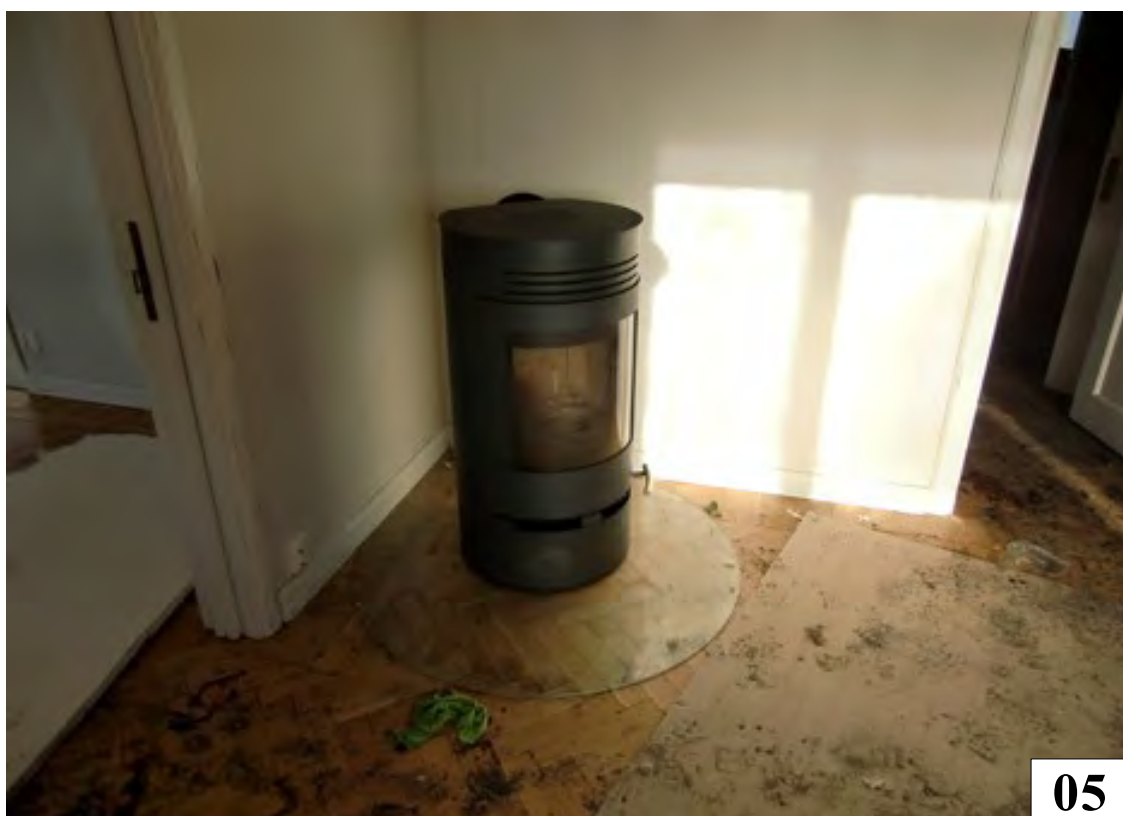
Kontroll av braskamin av märke Aduro som var cirka 3 år gammal. Kaminen har eldas fredag till söndag på förmiddagarna. Besiktning av rökkanal genomfördes 080718 utan anmärkning. Installationsbesiktning 080901 för braskamin och ingen anmärkning (se protokollen).

Kaminen är monterad i rum markplan. Här är kaminen som det eldades i under fredag, Lördag och söndag på morgonen.

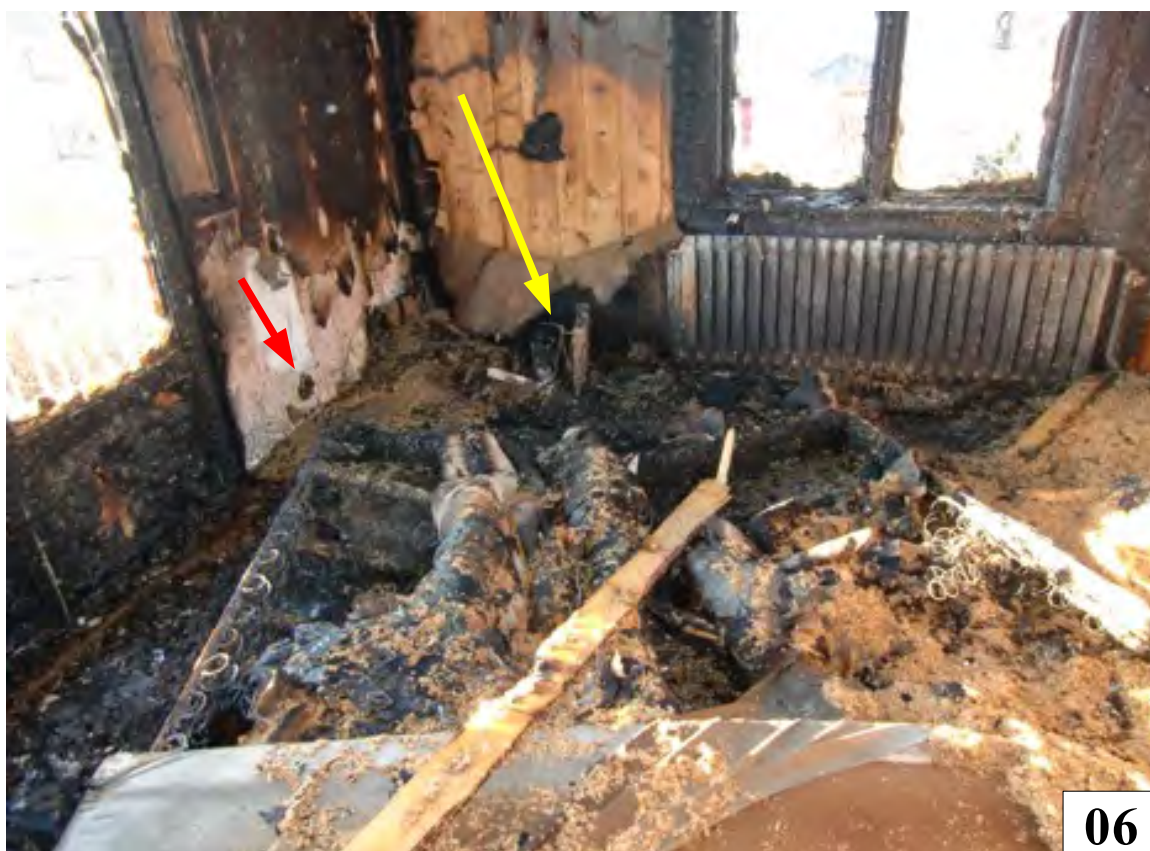
I sängkammaren har det varit en övertändning, efter att brandgaserna fyllt rummet. En dammsugare var ansluten i ett vägguttag, och det fanns också en transportabel klimatanläggning som inte var ansluten.

Sängkammarens sydvästra hörnet våning en trappa. Branden har kommit från vinden. Röd pil visar på kontakten som damsugaren är ansluten. Gul pil visat på klimatanläggningen som inte var ansluten.

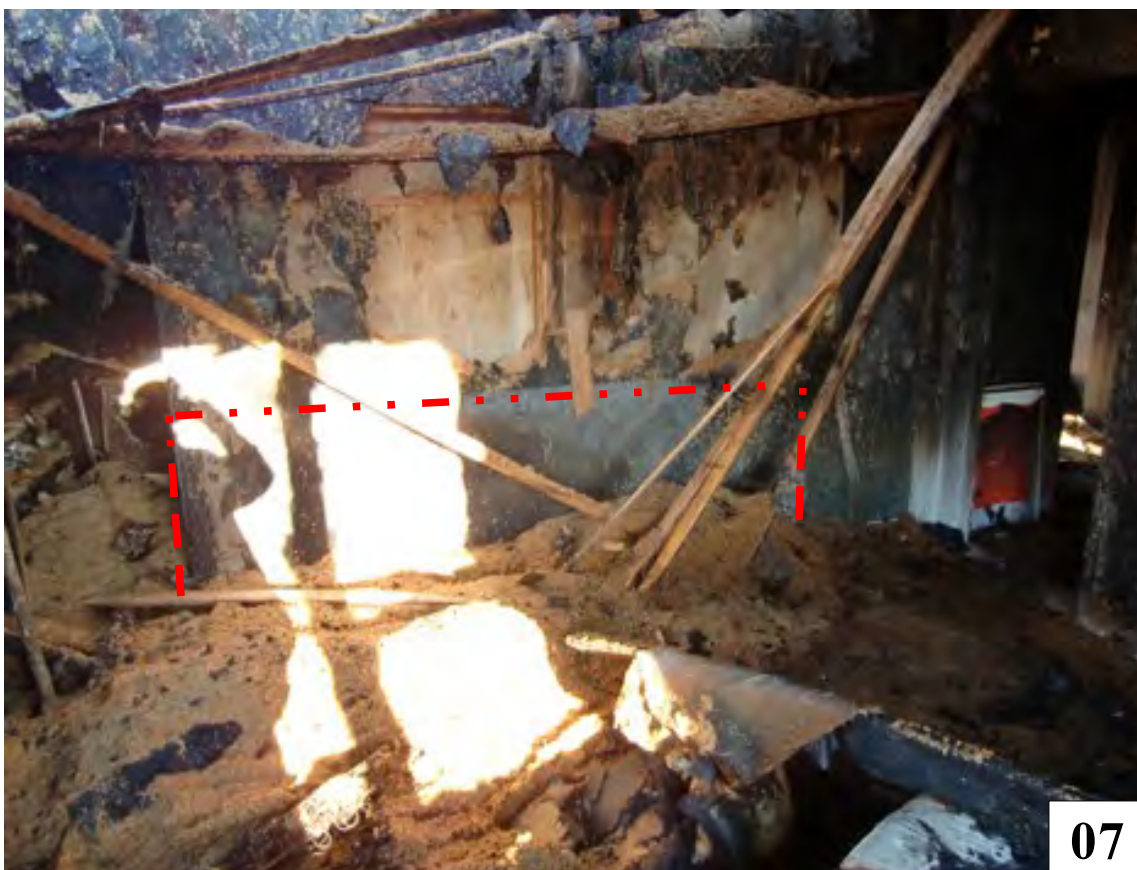
Väggen är skyddad av sänggaveln.

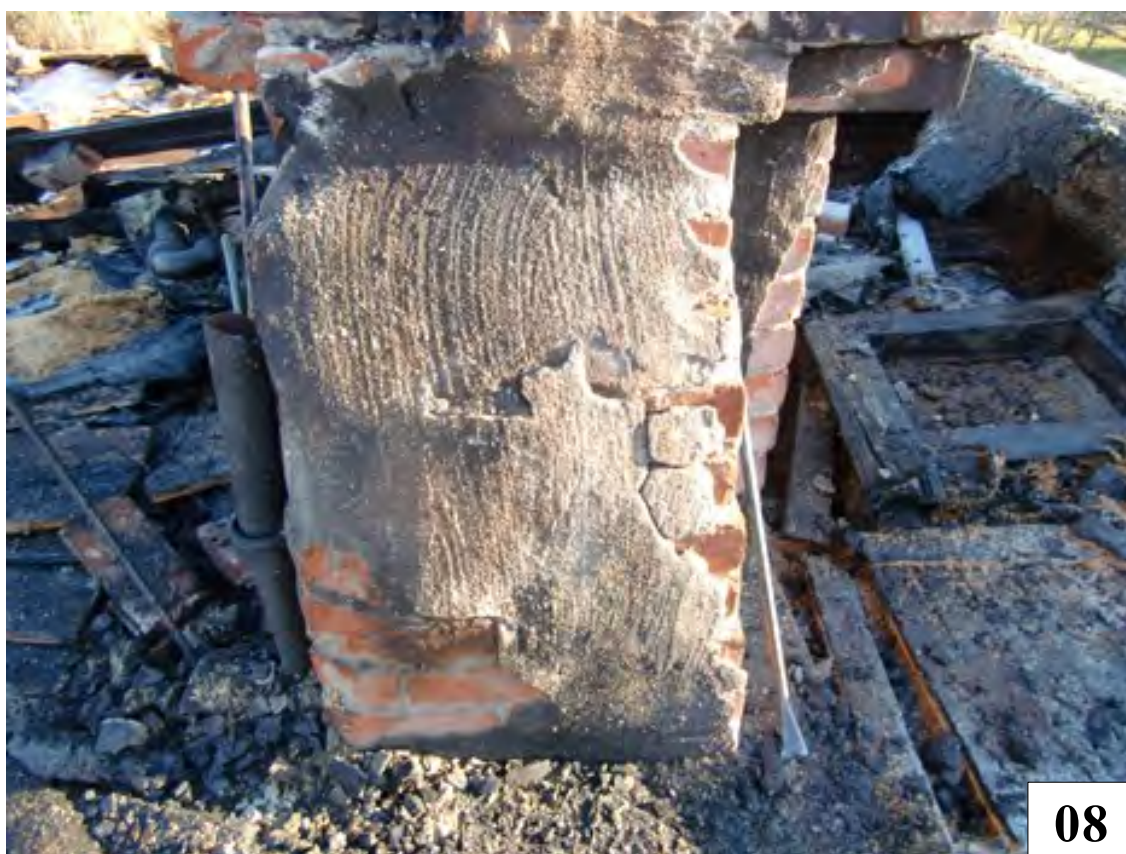
På murstocken på vinden har putsen släppt på flera ställen. En del kan förklaras av värmen från branden, en del inte. Troligen har spricka/or i skorstenen alstrat brandgaser på vinden, som sedan antänts.

Kan inte med säkerhet fastställa brandstiftaren. En orsak till branden kan vara sprickbildning i murstocken på vinden.

Södra sidan av skorstenen. Vart sprickan på skorstenen finns vet ingen. En del skador är efter brandens värme.

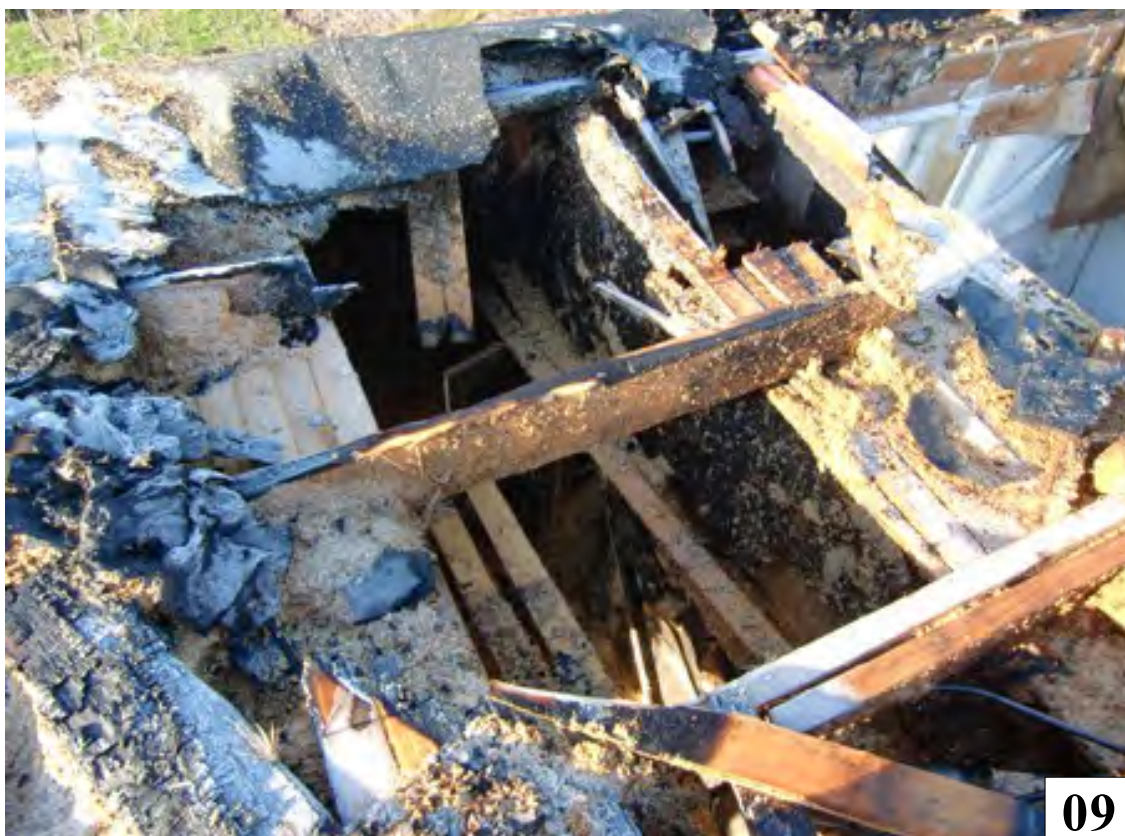
**09**

Bilden tagen åt väster. Brandskadorna på bjälklag finns på på översidan. Det som grannarna såg var brandröken som kom från takfotsventilerna.

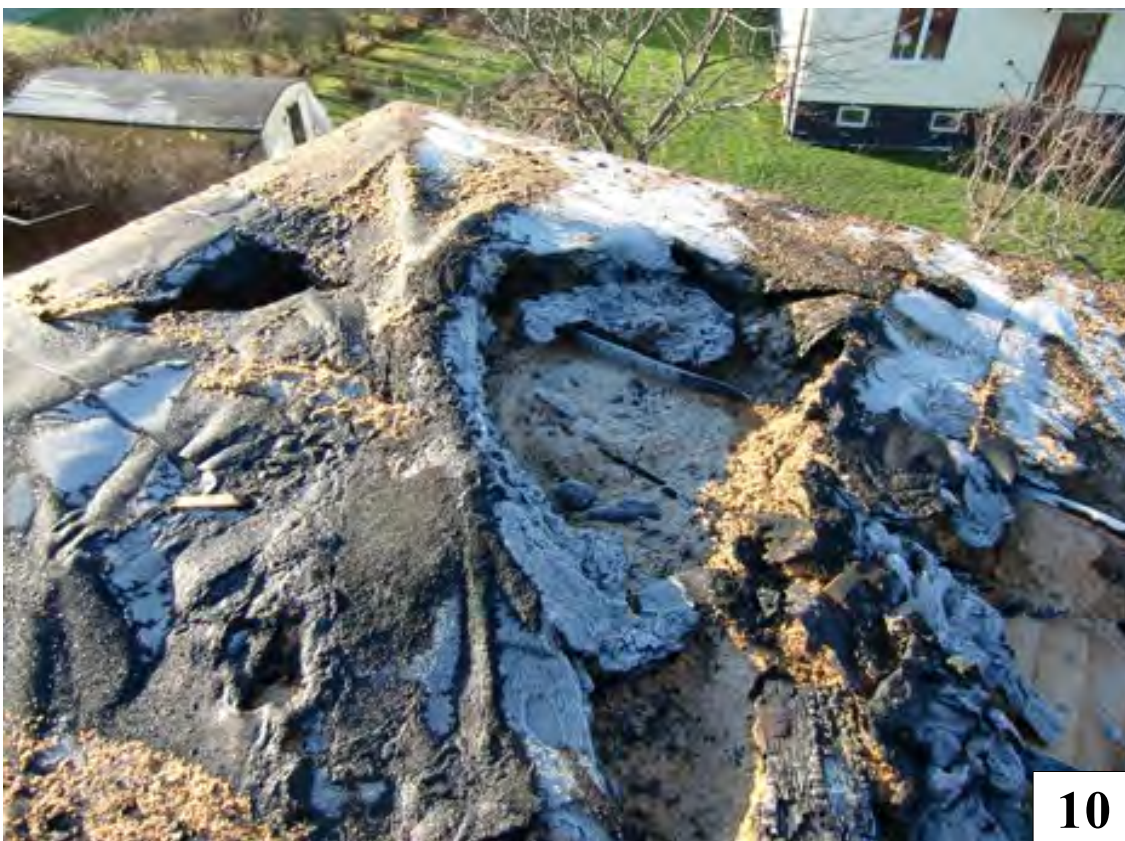
**10**

Här i sydvästra hörnet syns det hur yttertaket kollapsat.
