Anledning till undersökningen:

Brand i byggnad

Alingsås och Vårgårda Räddningstjänstförbund

Datum
2011-10-19
Handläggare
Kent Järnström
ID brandutredning
Larmnr : 11-527

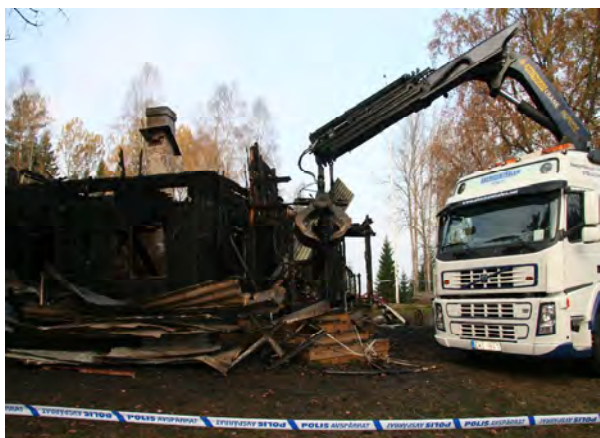
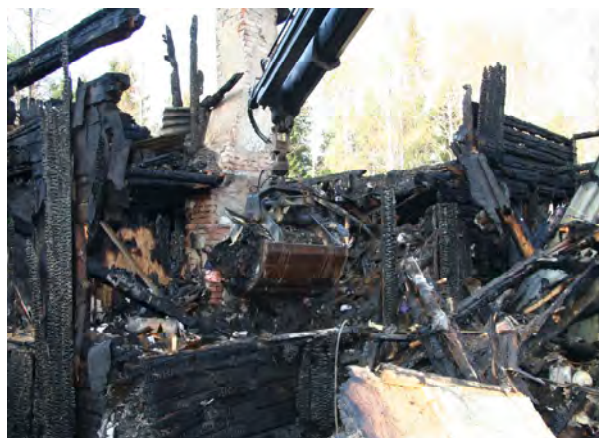
Kranbil användes för att plocka ner ytterväggar för att säkra mot ras samt gräva ur köket för undersökning av spisar m.m.

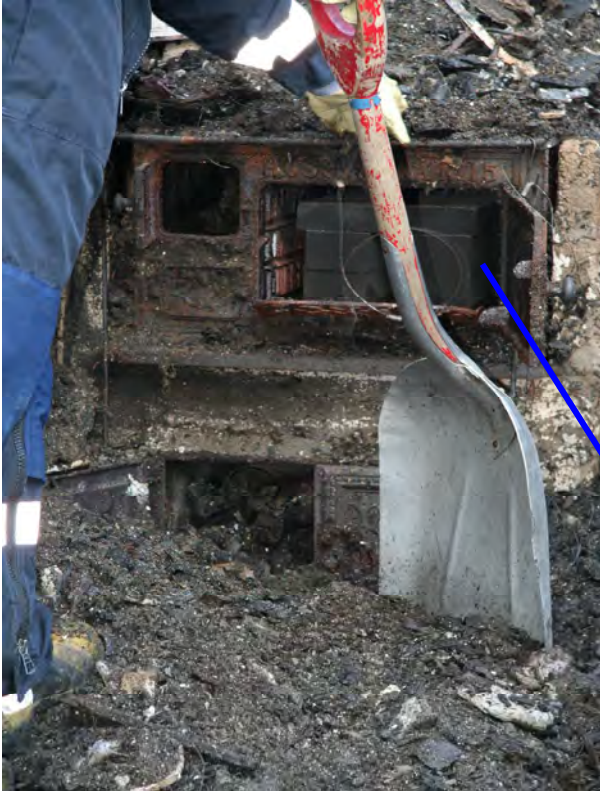
**Vedspis i köket grävdes fram.
Inga fel hittades på spisen. Alla
luckor var stängda och inga
synbara skador fanns på spis
eller murstock.**

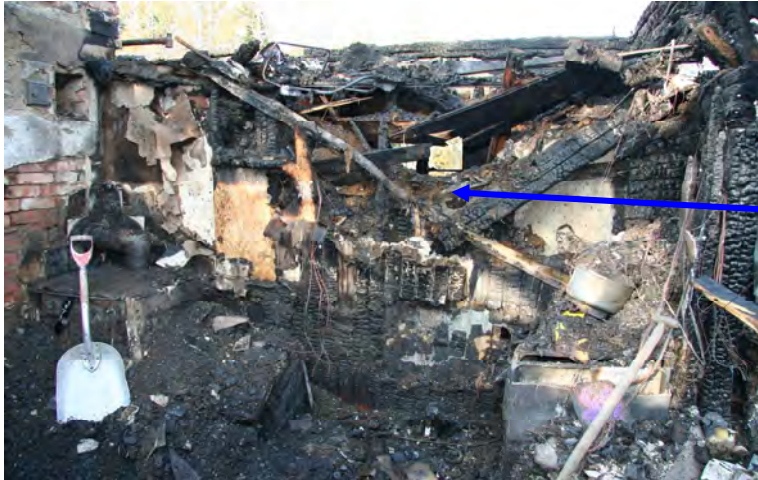
Primärbrand: Med stor sannolikhet i en dold kopplingsdosa i väggen mellan spis och diskmaskin

Brandorsak: Kortslutning, överledning (värmeutveckling) i eldosa inbyggd i vägg.

**I denna mellanvägg
har branden startat.
Reglar i väggen är
helt bortkolade.**

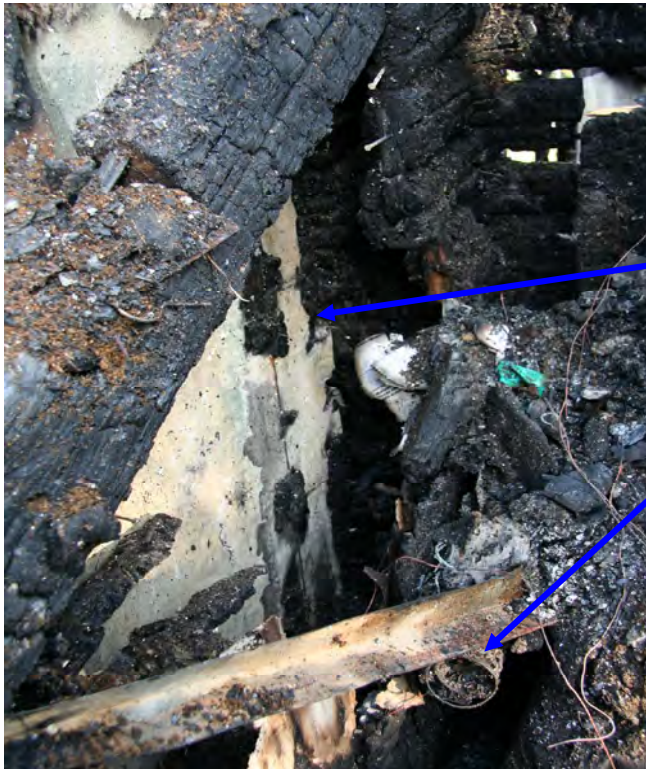
**Mellanväggen där branden
startade, bortkolade reglar.
Elkablar och eldosa i vägg**
