Anledning till undersökningen: Fallolycka under räddningstjänstupptrag

Vårgårda

Uppdragsgivare: Alingsås och Vårgårda Räddningstjänstförbund
Undersökning utförd: 2011-09-02, 2011-09-05
Bilagor: Foto

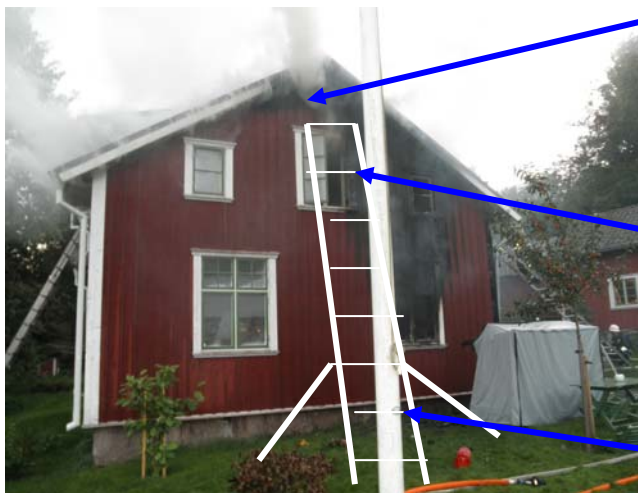
Olycksorsak: Stegpinnar och handskar som var nersölade med skumvätska som gjorde att allt var halkigt. Inget fallskydd användes vid arbetet på stegen.

Hålet i väggen där skumläggning skulle ske för att komma åt brandhärden under takkonstruktionen

J [redacted] placering på stegen.

A [redacted] placering, uppgift att fixera stegen.

- Det är mycket viktigt att man förankrar sig på ett säkert sätt vid arbete med stegmateriel. **Vid detta tillfälle användes inget fallskydd.**
- Räddningstjänsten skall se över standardrutinerna för att förhindra att detta upprepas.
- Utbildning och repetition, handhavande av fallskyddsmateriel skall genomföras.
- Återkoppling till samtlig personal i räddningstjänstförbundet av undersökningen.
