MÄLARDALENS BRAND- OCH RÄDDNINGSFÖRBUND

UTREDNINGSRAPPORT OLYCKSUTREDNING - BRAND

Datum
2012-01-27
Handläggare
TT
Dnr
2012/25-MBR-197

Gasolexlosion med efterföljande brand. 2011-10-06

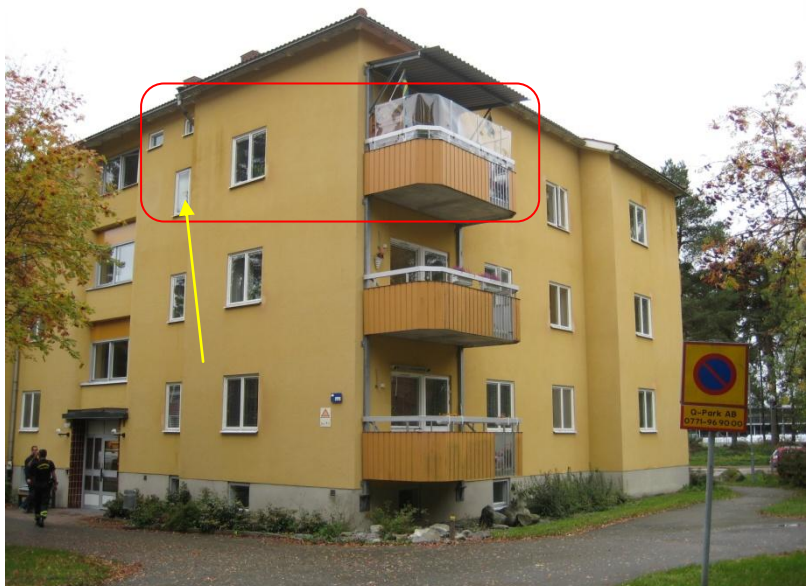
Startbrandcellen är i köket som är beläget vid gul pil.

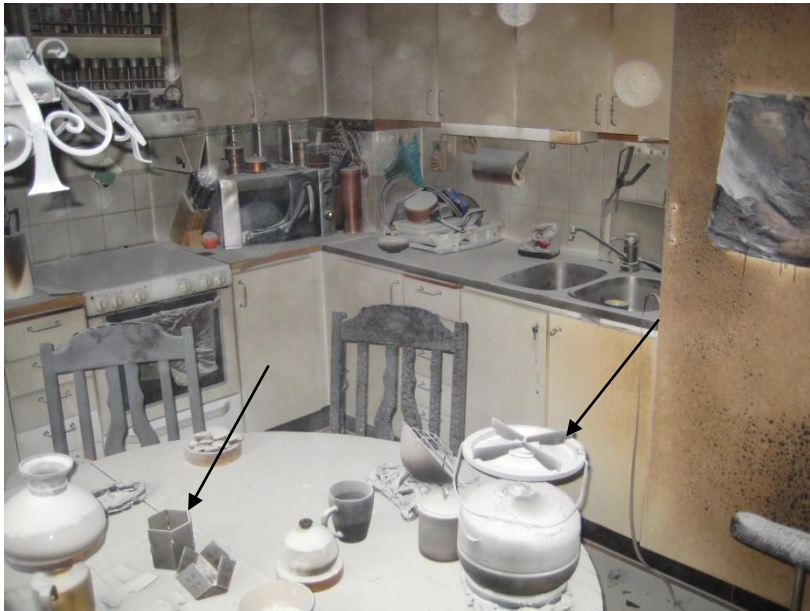
Lägenhetsinnehavaren som var ensam i bostaden skulle byta ut värmeplattan på en gasolbehållare till ett värmeelement då läckage uppstod. Gasolen som läckte ut antändes av ett levande ljus som var placerat på köksbordet där även gasolbehållaren stod.

Köket med behållare och ljusmanschett markerat

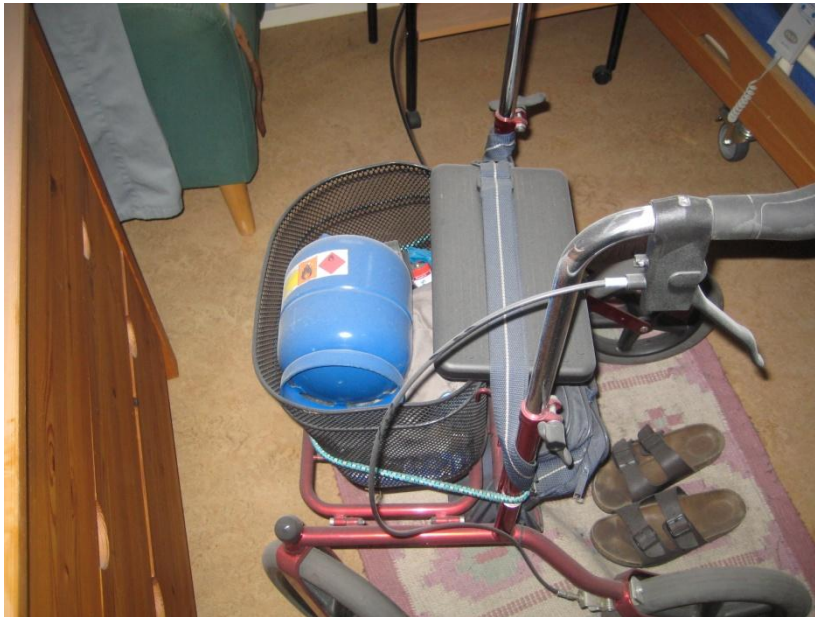
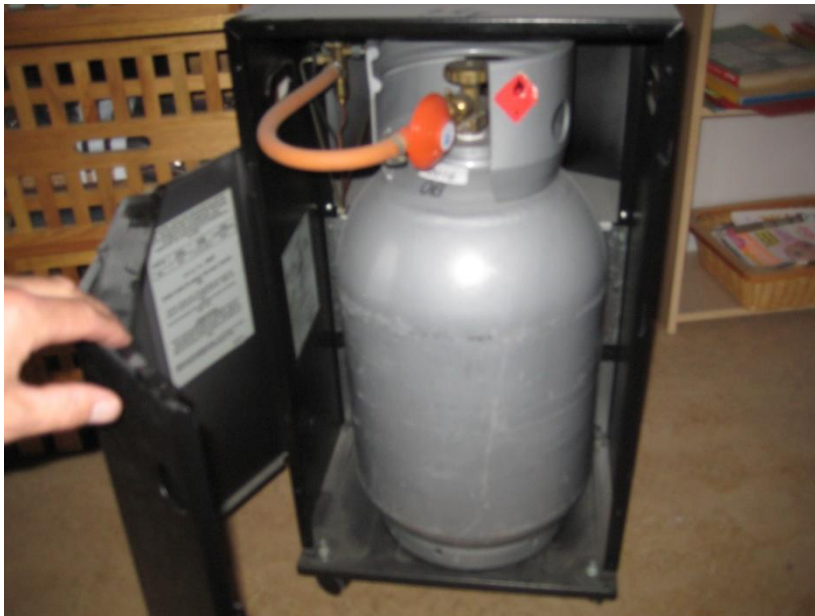
En stor mängd gasol förvarades i lägenheten. Bl.a. gasolbehållaren i köket, samt en 2 kg behållare i den drabbades rollator. Dessutom en gasolvärmare som drevs av en P11
