## Olycksundersökning brand

Villabrand, [REDACTED]

**SOS ärendeumner:** 1 - 2286592-2  
**Insatsrapportnummer** 2011A00546  
**Datum och tid för olyckan** 2011-09-10 kl 10:01  
**Plats för olyckan** [REDACTED]  
**Typ av olycka** Brand  
**Startutrymme** Tv-rum  
**Startföremål** Grenuttag för stickpropp  
**Utredningen utförd av** Håkan Wikman  
**Brandorsak** Troligen glappkontakt i grenuttag  
**Bilagor** Fotobilaga

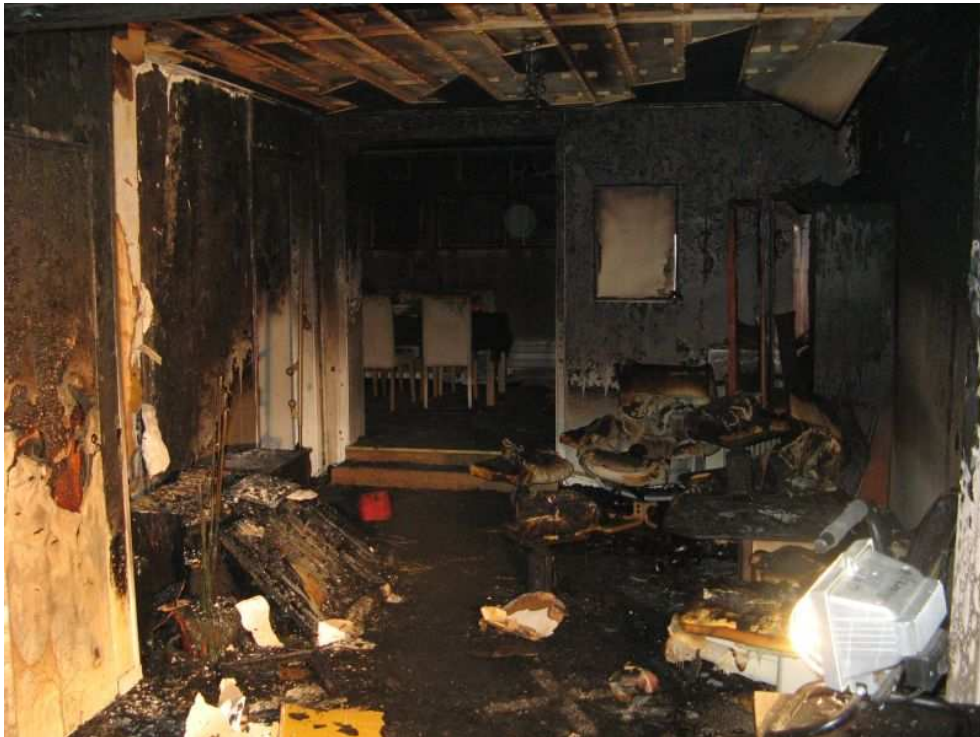
Vid undersökningen kan konstateras att hela undervåningen är till vissa delar brandskadad, tv-rum med omgivande matrum samt del av kök och vardagsrum är kraftigt brandskadad. Övertändning har ägt rum i bottenvåning, därefter dör branden av, pga. syrebrist, endast mindre brand runt primärbrandplatsen.

Bild 5. Tv-rum som är primärbrandområde

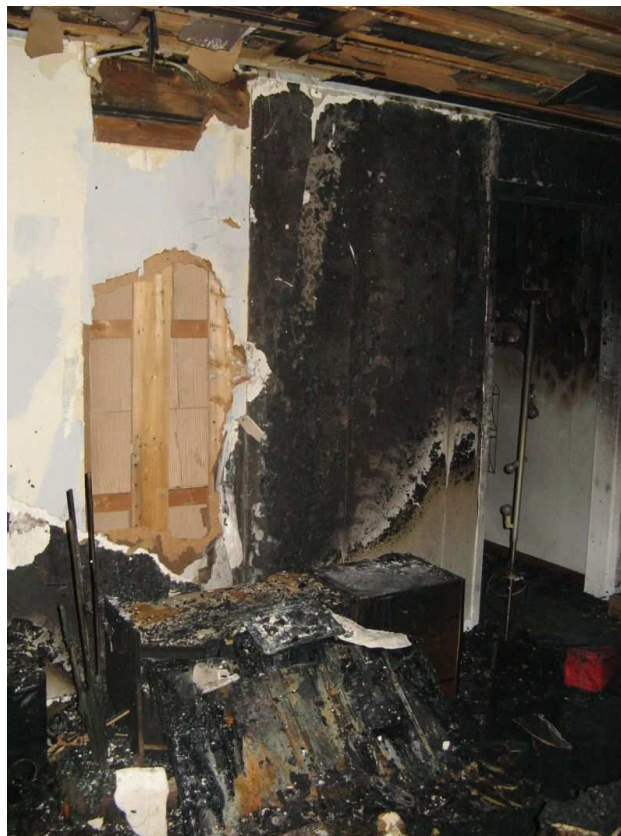
Bild 6. Tv-bänk med tv liggandes mot golvet

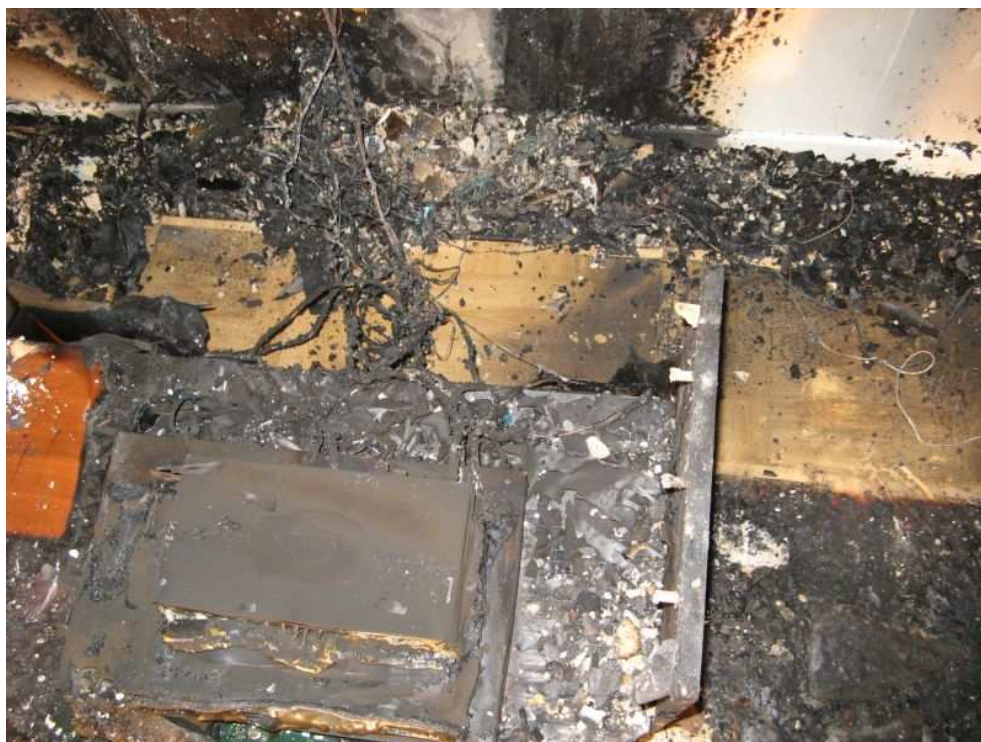
Ett markant brandV syns bakom tv-bänken och upp mot taket. Med dessa tecken konstaterar vi att primärbrandplatsen är bakom tv-bänken. Tv'n är brandskadad i sekundärt skede. Vi plockar bort den. Därefter lyfter vi fram tv-bänken och konstaterar att även dvd, surroundanläggningen och tv-decoder är sekundärt skadad av branden.

Bild 7. Framdragen tv-bänk

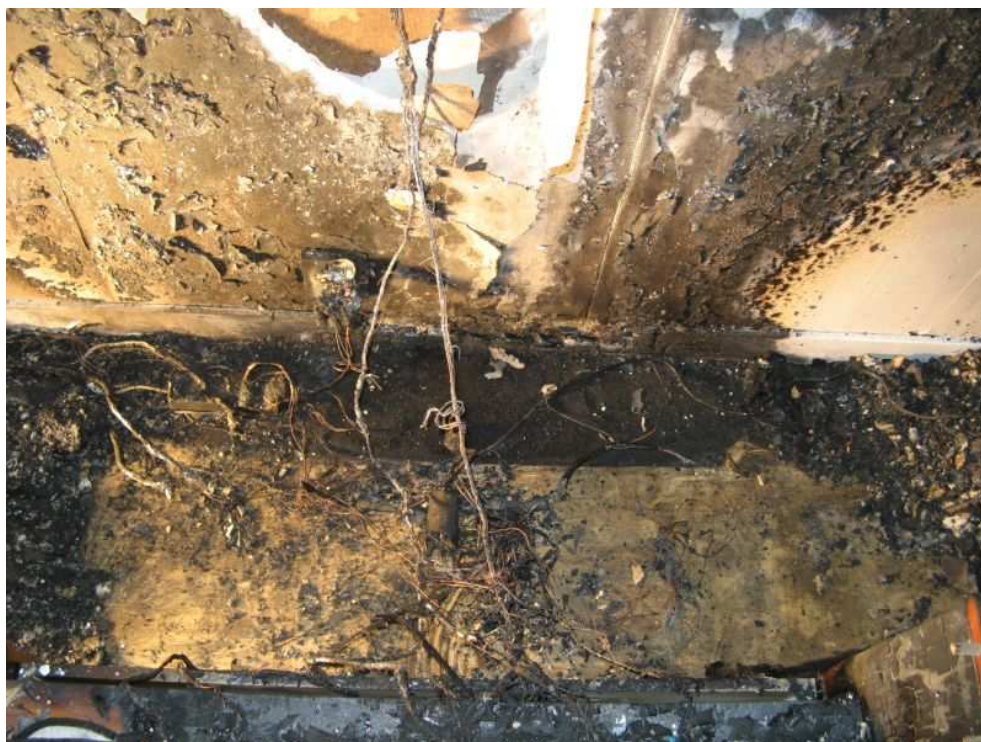
Bild 8. Brand-V bakom tv-bänk

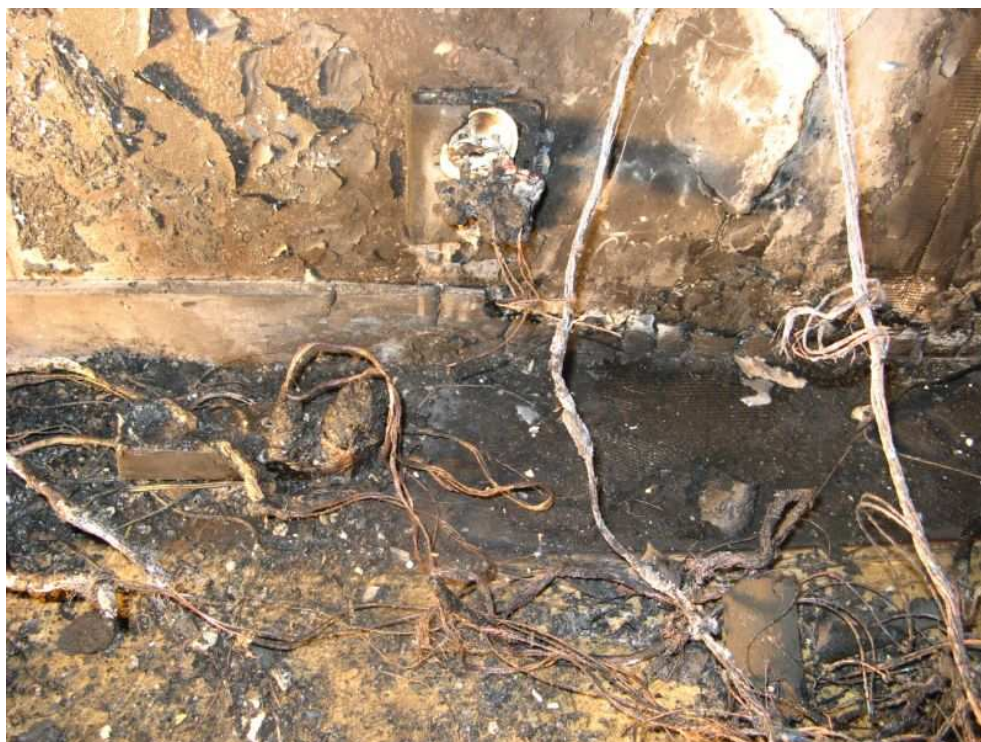
Efter rensning bakom tv-bänken kan vi se att brandskadorna är låga, golvlisten är nedbränd. Vi kan tydligt se att det har legat ett ormbö av kablar där brandV har sin början. På väggen sitter ett vägguttag med två stickproppar kopplade, varav den ena går till ett grenuttag som ligger på golvet jämte ormböet av kablar. Vägguttaget har smältskador av branden, dock sekundära. Grenuttagen har även det skador, sannolikt primära skador. Vilket betyder att grenuttaget troligen är brandorsaken. Med brandspridning till kabelhärvan som är mycket energirik med all plast och gummi, Det ökar effektutvecklingen och branden får sedan fäste i Tv-bänk och tv'n. Därefter eskalerar branden till en övertändning i bottenvåningen.

Startföremål: Elektriskt grenuttag

Brandorsak: Troligen glappkontakt i grenuttag

Bild 9. Trolig brandstiftare är grenuttaget

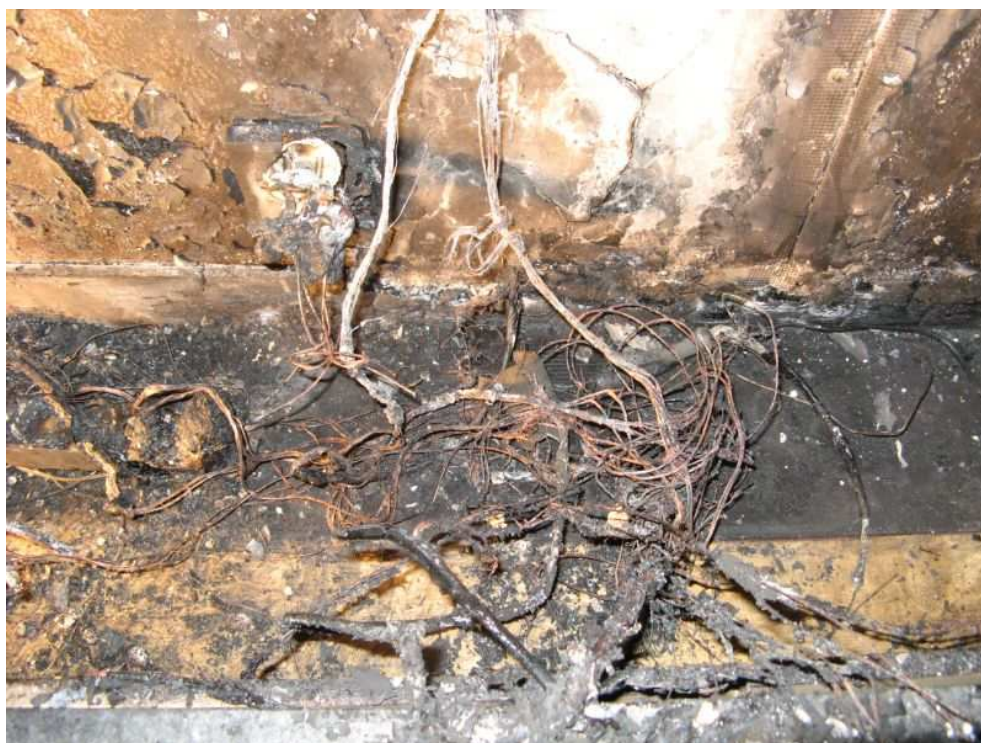
Bild 10. Kabelhärvan bakom tv-bänken
