BRAND-/OLYCKSUTREDNING

Insatsrapport nr.	2011A00322 (S-näs)	Larmtid	2011-09-11 kl.03.49
Objektsnamn		Objektsadress	
Olyckstyp	Brand i byggnad	Objektstyp	Radhus
Startutrymme/föremål	Kök/spis	Brandorsak, prel	Överhettning
Omfattning	Delvis utbränt kök	Personskador	En lindrigt, rök

Brand i byggnad, radhus. På förfrågan från Rtj. Strängnäs

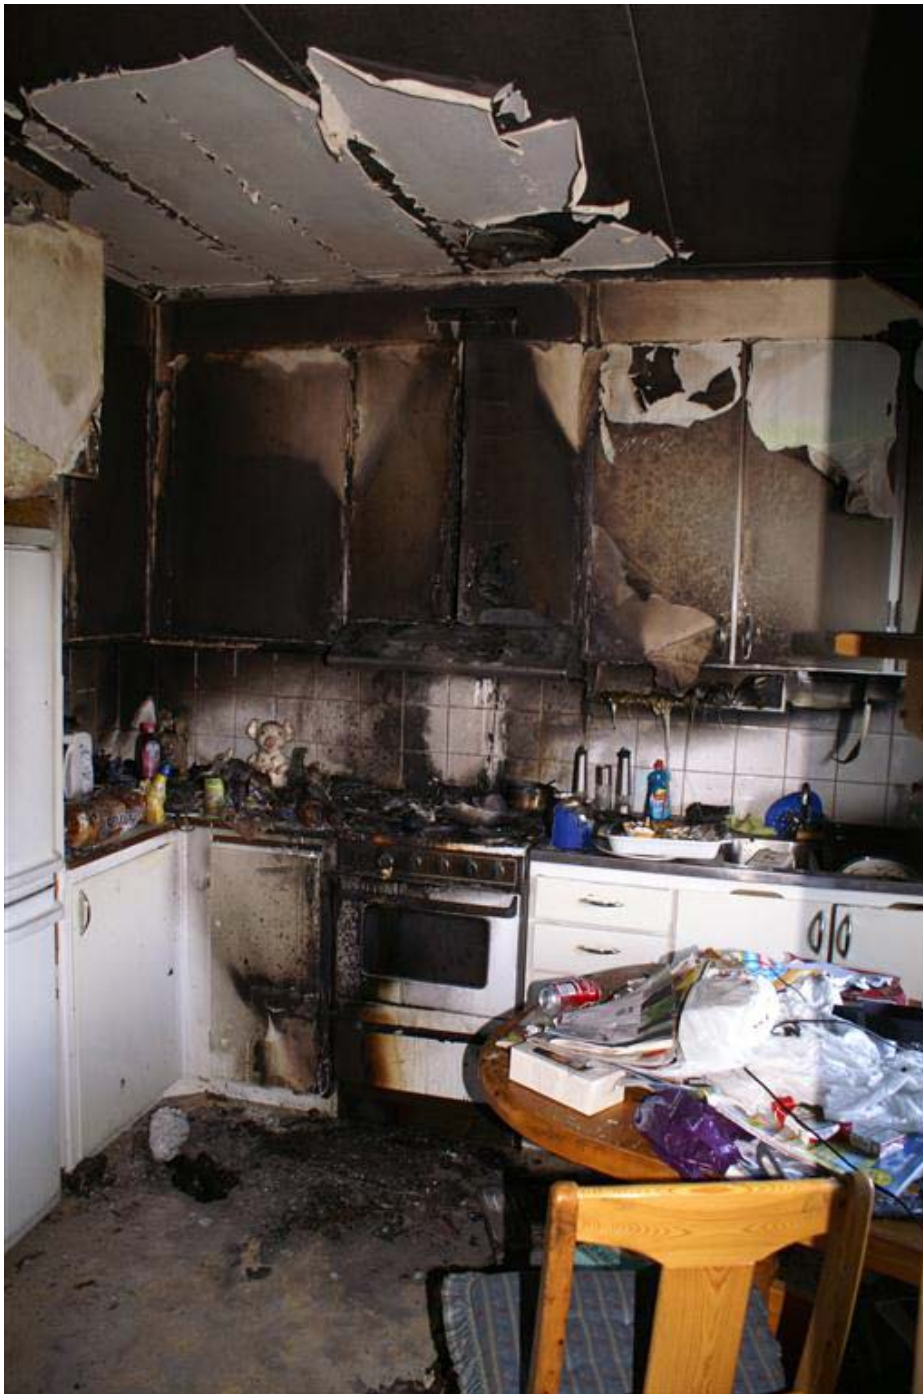
En brand som stoppats på väg till övertändning!

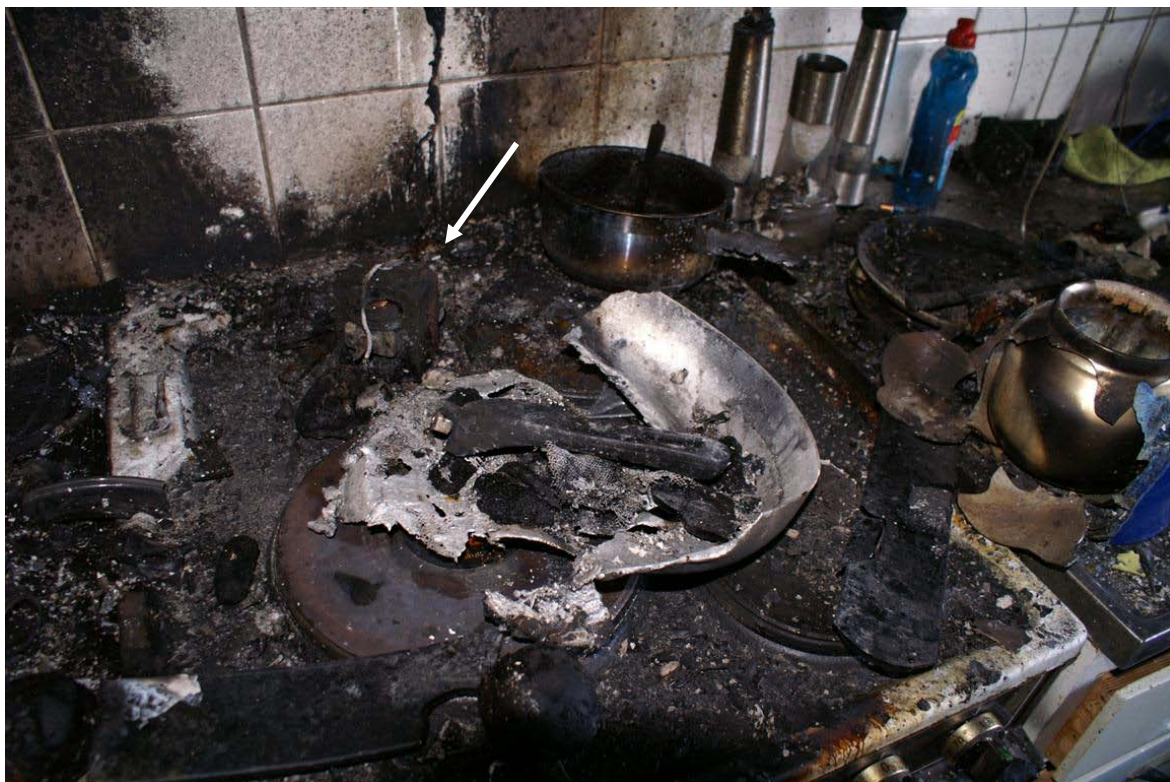
Den görs på måndag eftermiddag, efter att polisens tekniker Per Strandberg och Peter Larsson varit på platsen. Med tanke på vad lägenhetsinnehavaren har sagt till polisen i samband med händelsen och hur brandbilden i köket ser ut så är spisen intressantast. På spisen ligger resterna av en smält aluminium stekpanna och där står en kastrull som också utsatts för onormal värmepåverkan, den är av rostfritt stål. Den stora spisplattan, 1500 w, avger vid fullt påslag tillräckligt med värme för att smälta ner kokkärl av aluminium. Då den inte är termostatreglerad i det läget, utan går "för fullt". Den smälta metallen rinner då ner på golvet och skapar bränder. Även strålningsvärmens från plattan gör att spisfläktens plast detaljer smälter och droppar ner på spisen, för att sedan antändas. För att kvalitetssäkra undersökningen görs även en kontroll av vad som finns på arbetsbänken i köket. Längst till vänster står en mikroångsugn, den har endast sekundärskador (sot/värme). Mellan mikron och spisen återfinns resterna av vad som bedöms vara en kaffebruggare och en vattenkokare, deras skador bedöms även som sekundära (bottenplattorna på båda är intakta). Vid brand i den typen av apparater har plasten en tendens att vilja smält och rinnande sprida branden. Finns inget som tyder på det. Det ligger även en "grenkontakt", 240 v, på bänken, även dess skador bedöms som sekundära (smält).

Spisen med resterna av stekpannan, motorn till köksfläkten ligger i bakgrunden.

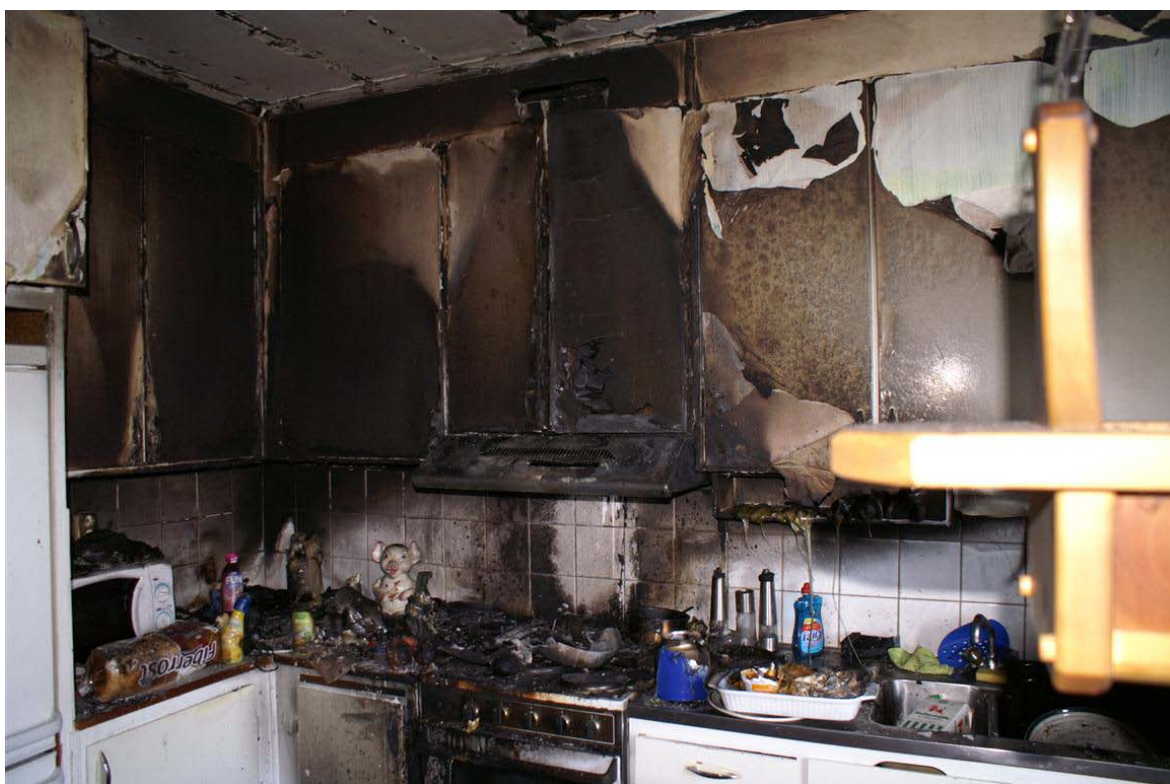
En bild som talar för sig själv!

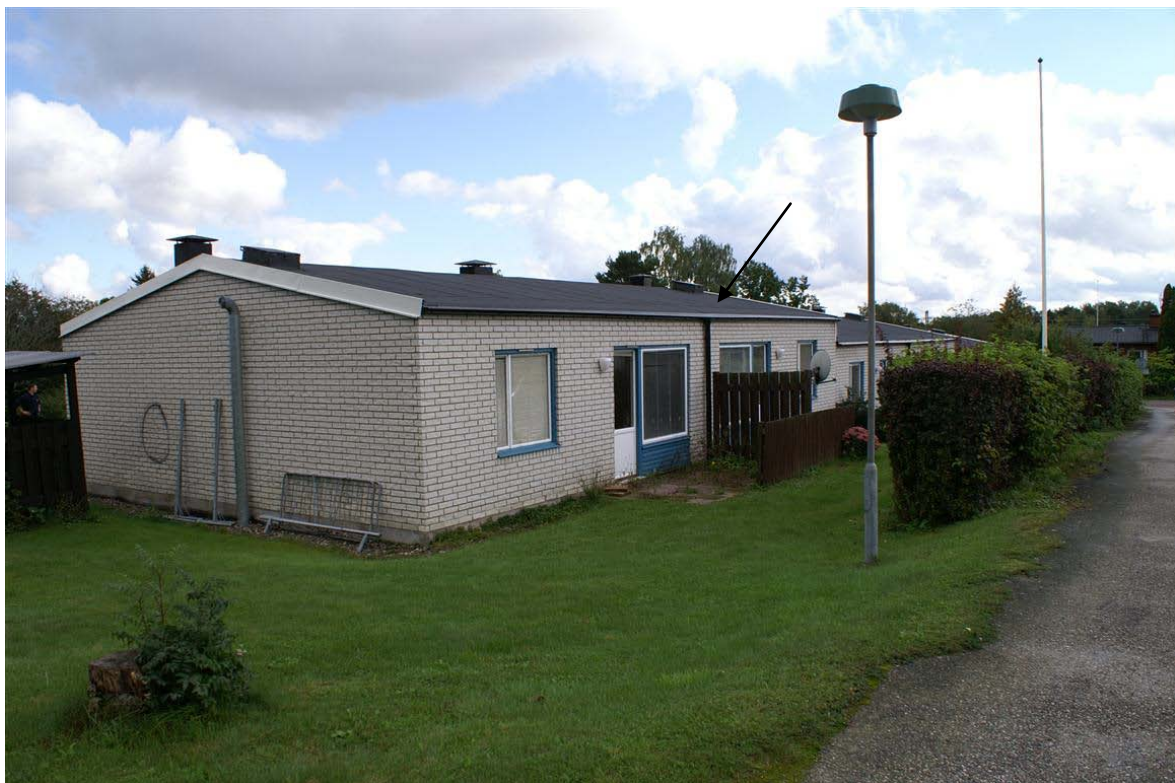
Om inte branden upptäckts och åtgärdats så är det mycket troligt att hela radhuslängan eldhärjats. Även om huset är byggt enligt då gällande normer, dvs. att brandcellen (lägenheten) ska motstå brand/rökspridning i 60 minuter. Så är min bedömning att en snabbare brandspridning skulle ha skett via köksfönstret och det utanför liggande taksprånget, inom 15 minuter så hade branden varit uppe i takkonstruktionen. För att sedan vidare sprida sig via tjärpappen/brädtaket till resten av längan. Med en totalskada som följd.

Baksidan, lägenhetsgräns vid pilen.
