Olycksundersökning

Brand i byggnad

Primärbrandplats Genomföring för ventilationstrumma i vägg

Brandorsak Slipsprut från rondell

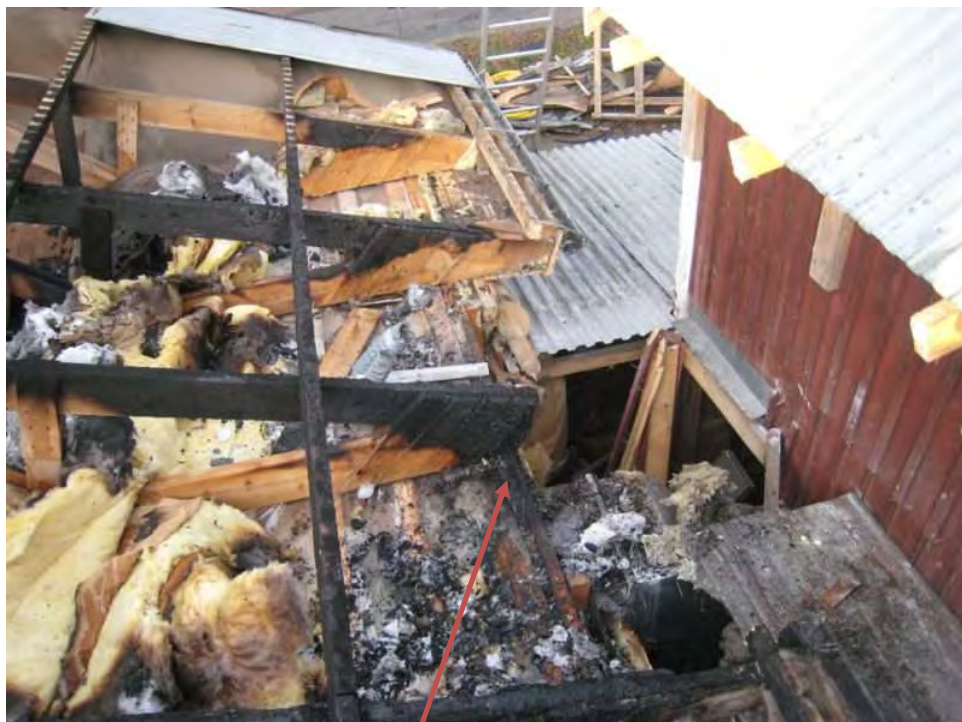
Vid undersökning av skadorna på takkonstruktionen kan direkt konstateras att brandskadorna på elkablarna som löper längs takstolen är sekundärt skadad av branden. Vidare ser vi på brandmönstret att spridningen av branden kommer från väggen.

Bild 1. Spridning från väggen till takkonstruktionen.

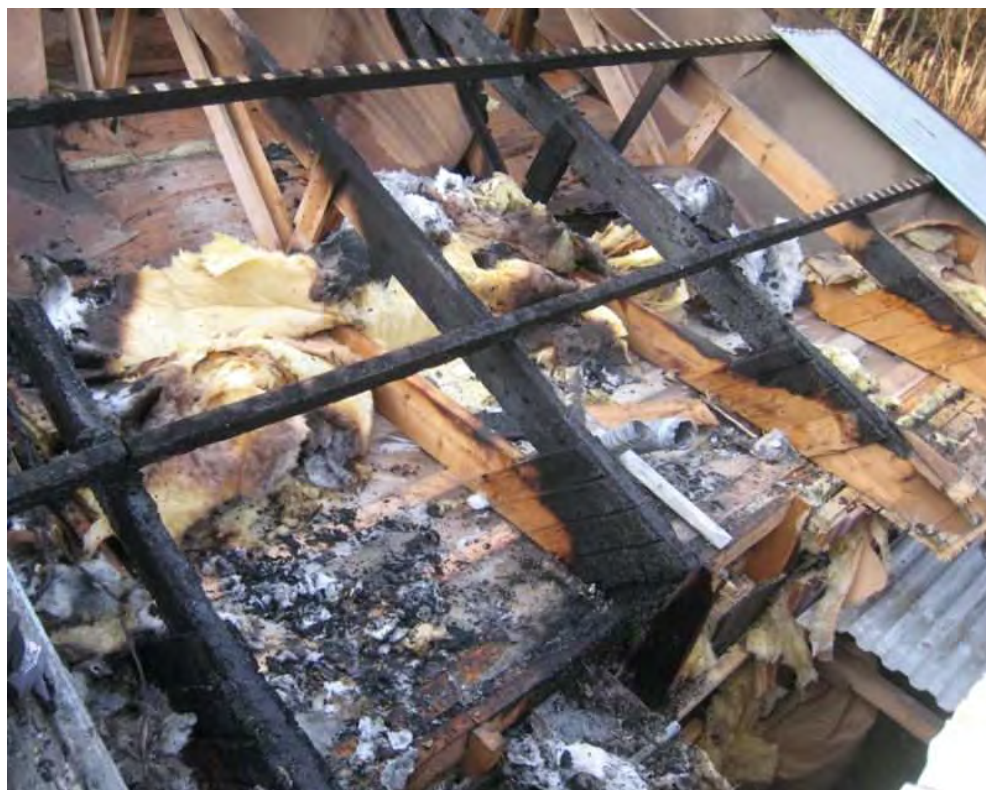
Bild 2. Brandskador i takkonstruktionen.

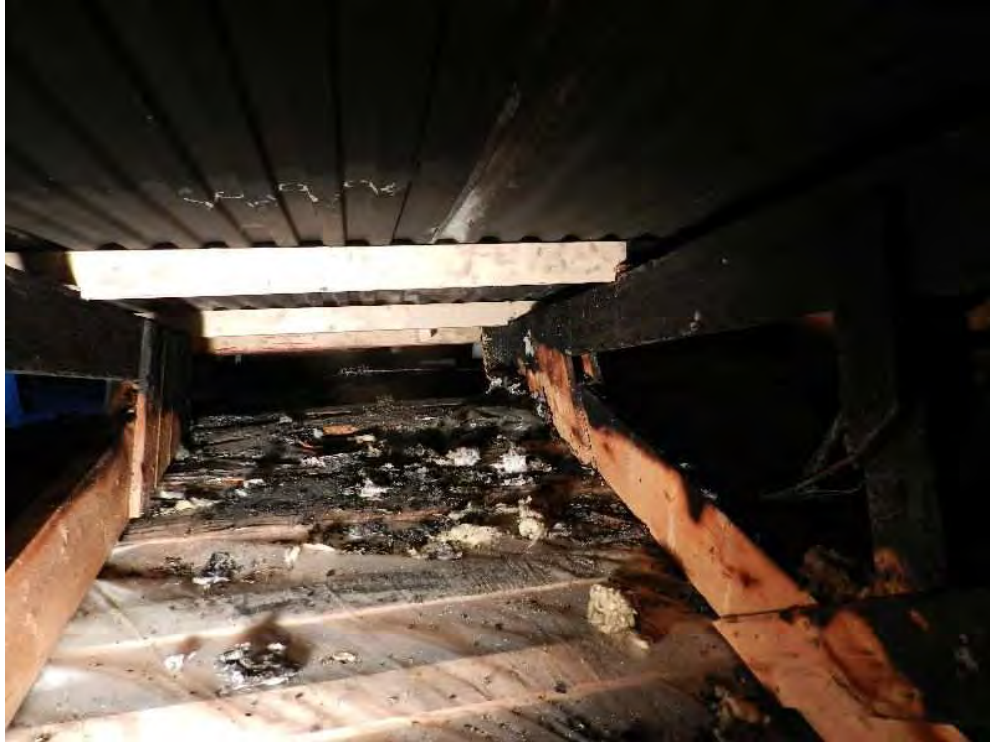
Bild 3. Vy från vinden sedan man täckt taket.

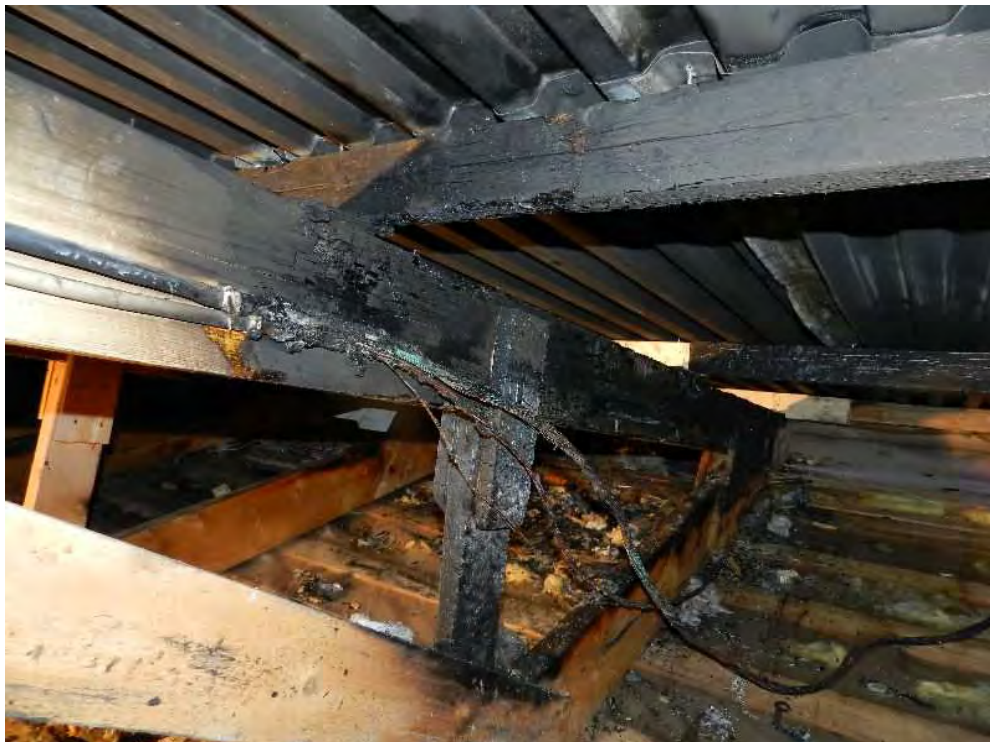
Bild 4. Sekundära skador på elkablar.

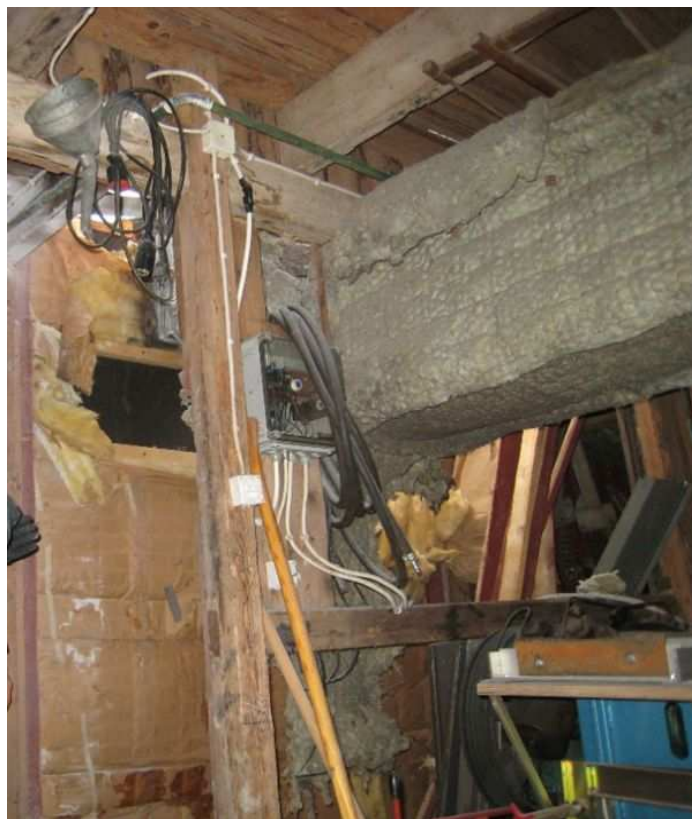
Genomföringen i väggen var ej tätad på ovansidan fläkttrumman, däremot var sidorna och undersidan tätad med ett plåtbleck.

Bild 5. Lufttrummans genomföring.

Brandcellsgränserna måste vara tätade vid olika genomföringar i vägg och tak.

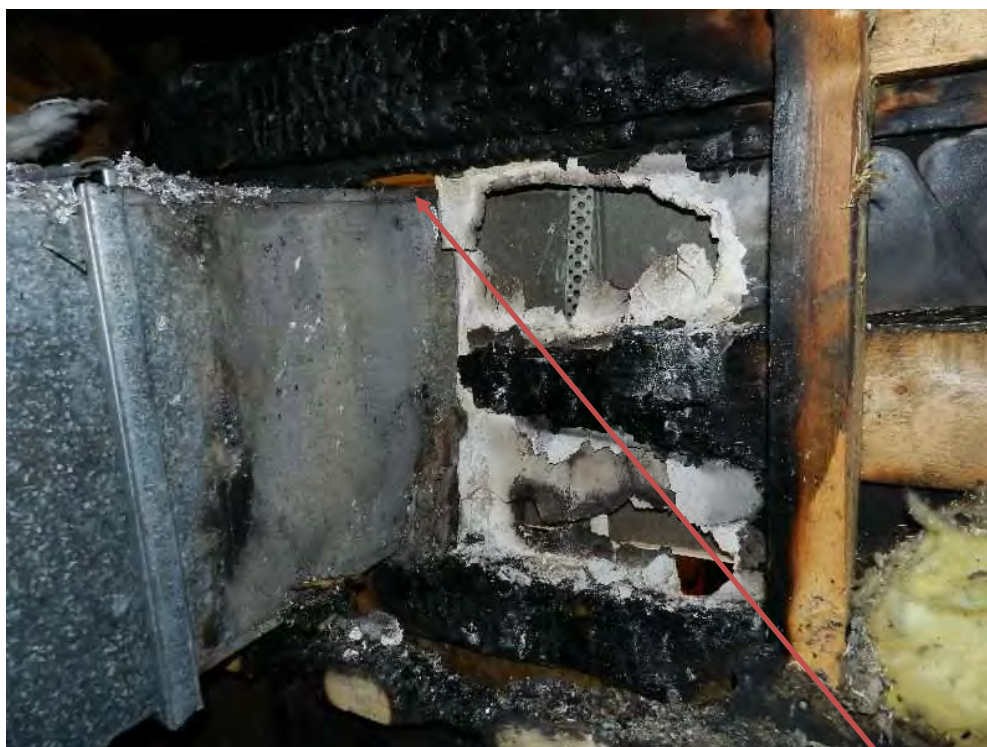
Ägaren har slipat med rondell på bilen och dess tak, gnistor från rondellen har sprutat in genom glipan mellan fläkttrumman och väggen vid genomföringen och antänt innerväggen.

Ägaren har slipat med rondell på bilen och dess tak, gnistor från rondellen har antänt insidan på väggen genom glipan ovanför trumman.

Bild 6. Primärbrandplats, glipan i väggen där branden startade.

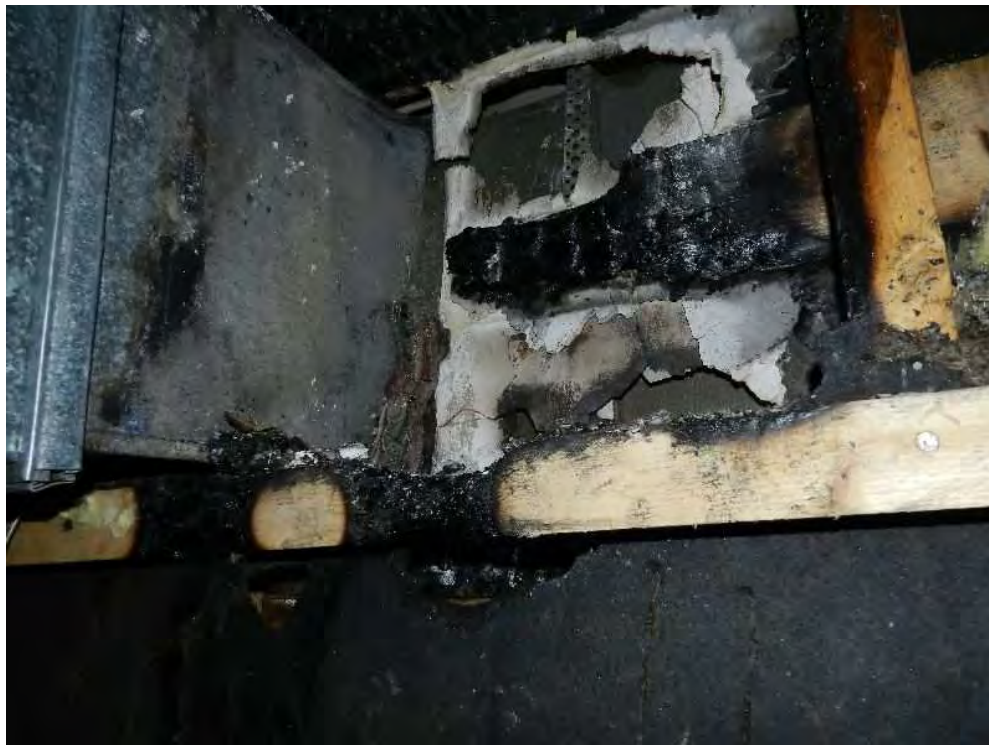
Eftersom kolningsskadorna är så djupa har glödbrand och kolning troligen pågått under natten. När ägaren kommer på morgonen och öppnar på garaget samt drar igång ventilationen så eskalerar även branden och sprider sig till taket.

Bild 7. Djupa kolningsskador tyder på att det pågått en längre tid.

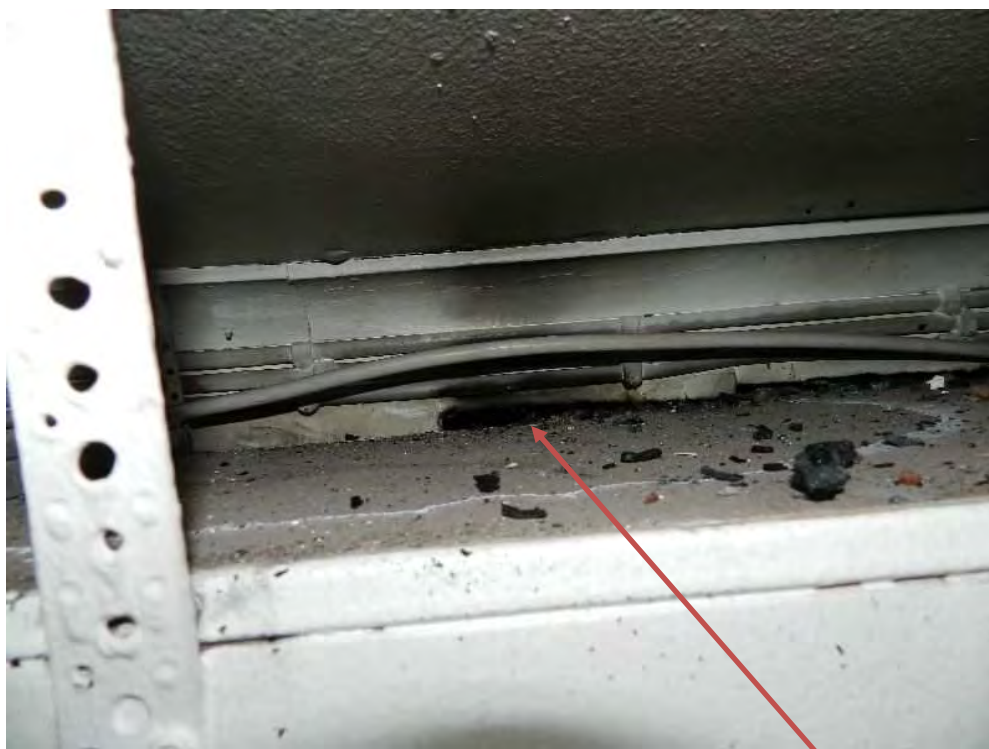
Vi undersöker väggen från garageväggens utsida, som är ladugårdens/uthusets insida. Djupa kolnings- och brandskador på ett begränsat område vid ventilationstrummans genomföring. Det finns ingen el eller annan teknisk orsak till branden i detta område. Från väggens motsatta sida som är garaget/verkstadsdelen kan vi se att genomföringen runt trumman är tätat på sidorna och undersidan. På ovansidan finns däremot ingen tätning, utan det är en glipa mellan väggen och trummans ovansida.

Bild 8. Primärbrandplats, glipan i väggen där branden startade från garaget.

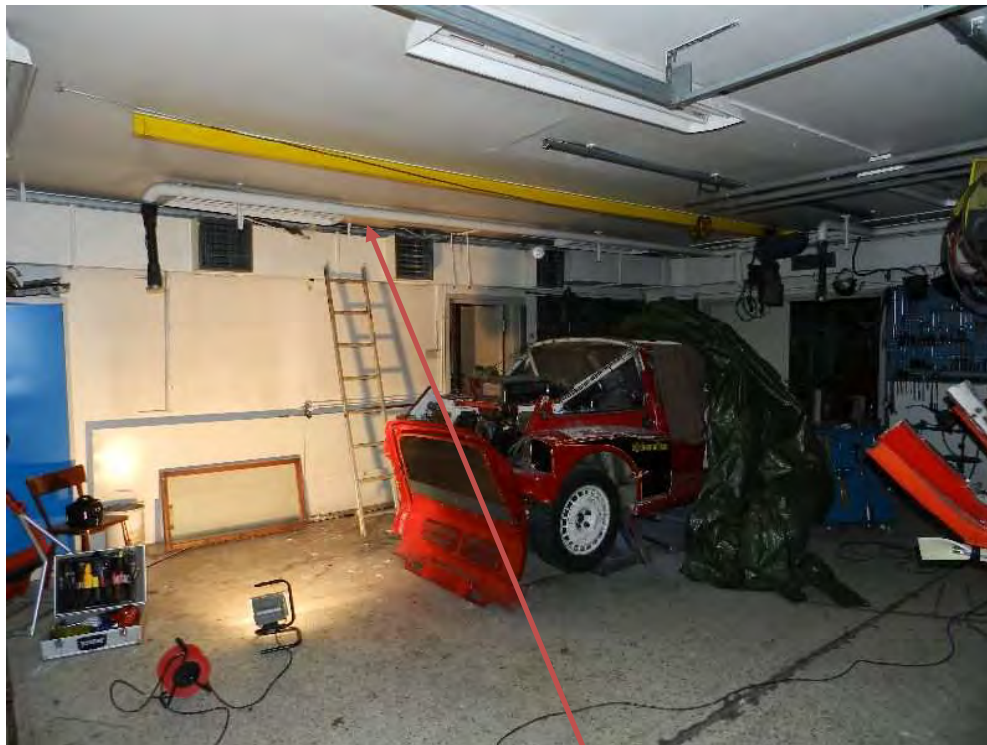
Bild 9. Vy över garaget och primärbrandplatsen.
