Datum: 2011-09-19
Diariernr: E1179

OLYCKSUNDERSÖKNING

Takbrand Drottninggatan, Mariestad

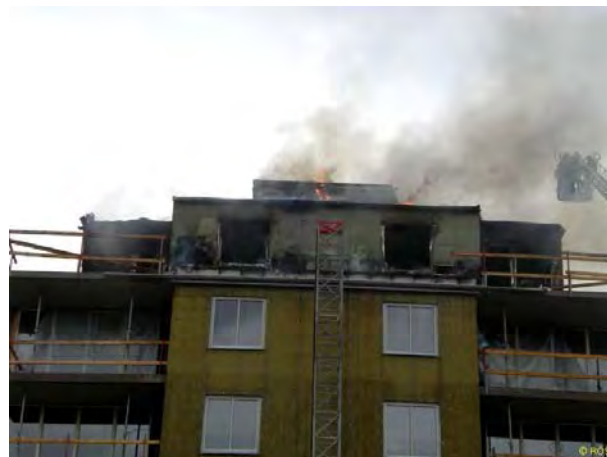
Under branden

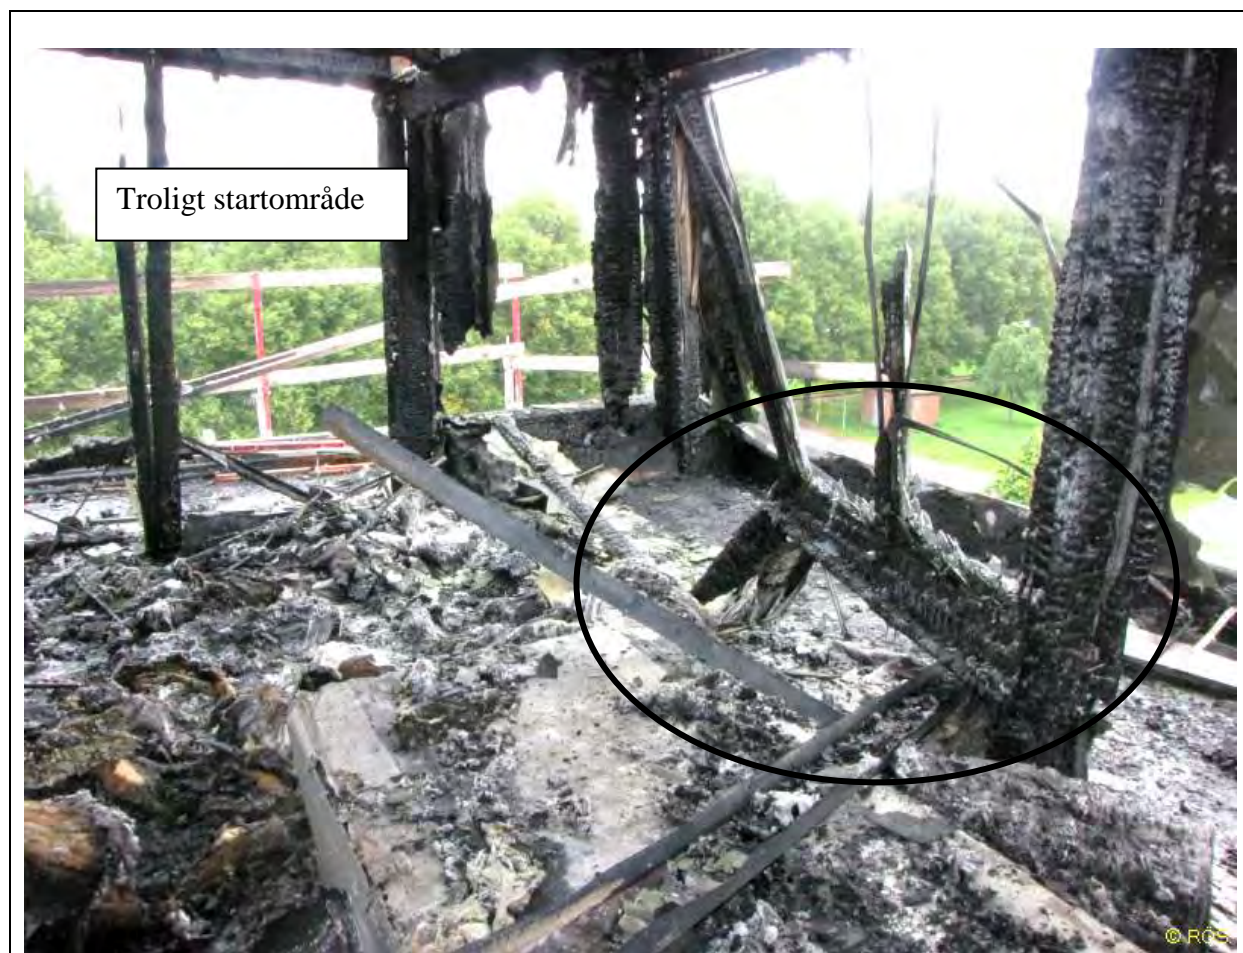
I samband med hetarbete på tak antänds isoleringsmaterial (Cellplast). Branden sprider via fönster in i två lägenheter och antänder träkonstruktioner. Personal på plats gör släckförsök med två pulversläckare, men lyckas inte släcka utan tvingas utrymma snabbt. Brandförloppet är mycket snabbt med häftig rök- och värmeutveckling. Bidragande orsak till det snabba brandförloppet kan vara att slang från gasolflaska till brännare har brunnit av och medfört att gasol fritt kunnat strömma ut. Enligt uppgift har ventilen på gasolflaskan varit i öppet läge under branden.

Antändning av isoleringsmaterial i form av cellplast.

Troligt startområde

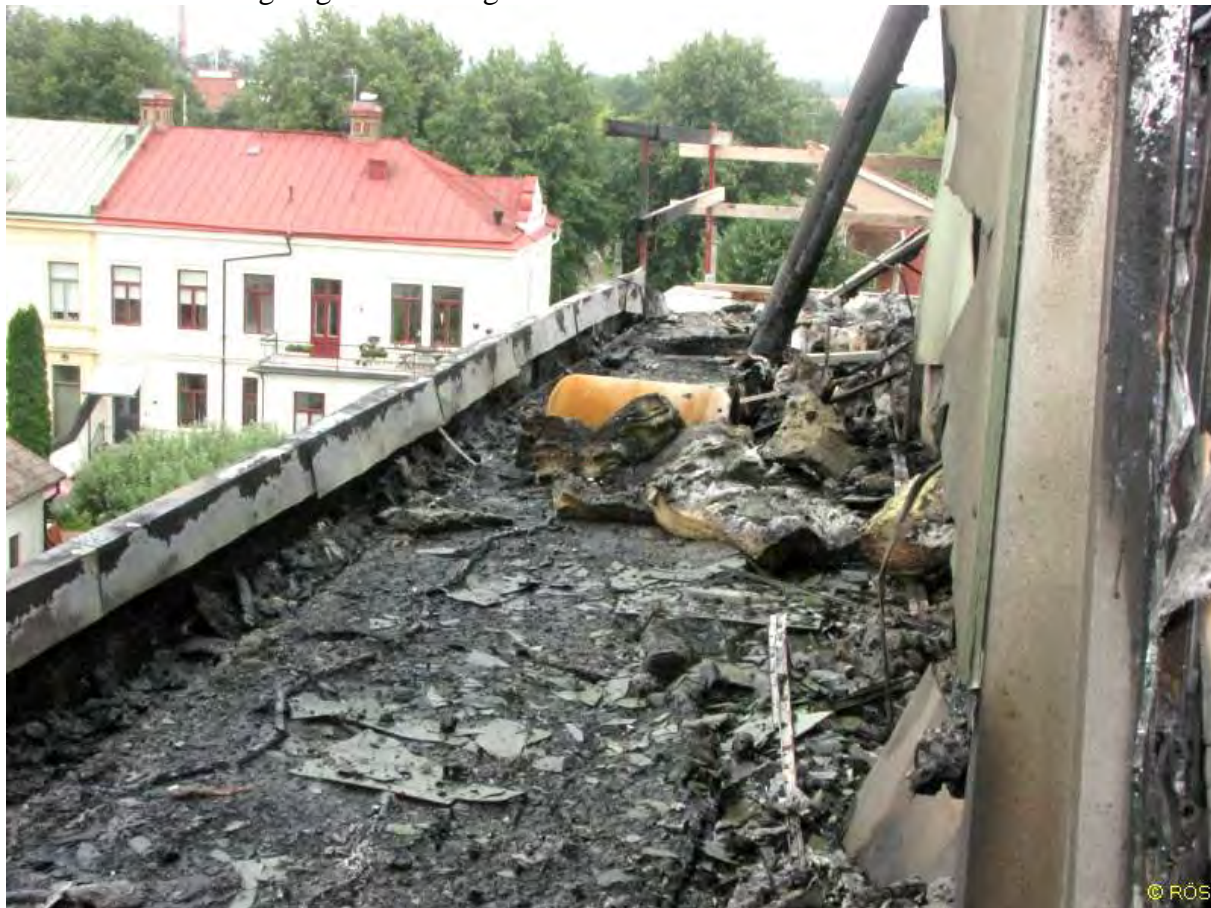
Gasolflaska i förlängningen från troligt startområde

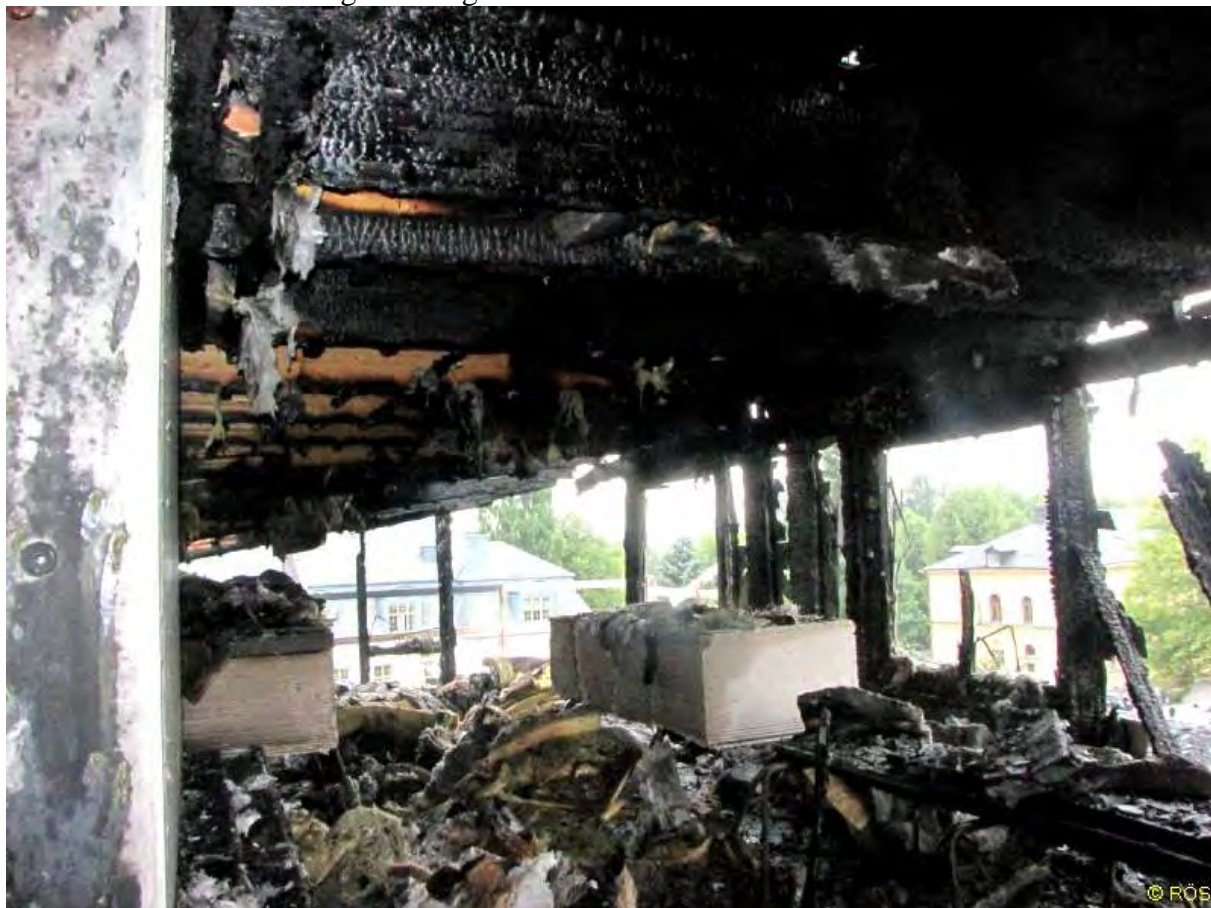
Trolig orsak till beskrivet brandförlopp är konstruktionen i sig med den stora mängden cellplats, detta i kombination med tätskikt och takboard. Cellplasten smälter och brinner i flytande form antänder andra brännbara konstruktionen. Den höga värmestrålningen orsakar att fönster går sönder och ger rökgaser och lågor möjlighet till brandspridning in i lägenheterna. I lägenheterna antänds väggarnas träreglar och tak konstruktioner. Då väggarnas insida inte var beklädda med något ytskikt var trä reglar helt blottade. I taket fanns isolering som hölls på plats med trä läkter. Då läkterna brann av ramlade isoleringen ned, limträbalkarna blev då helt exponerade och antändes.

Skadebild i tak i anslutning till troligt startområde

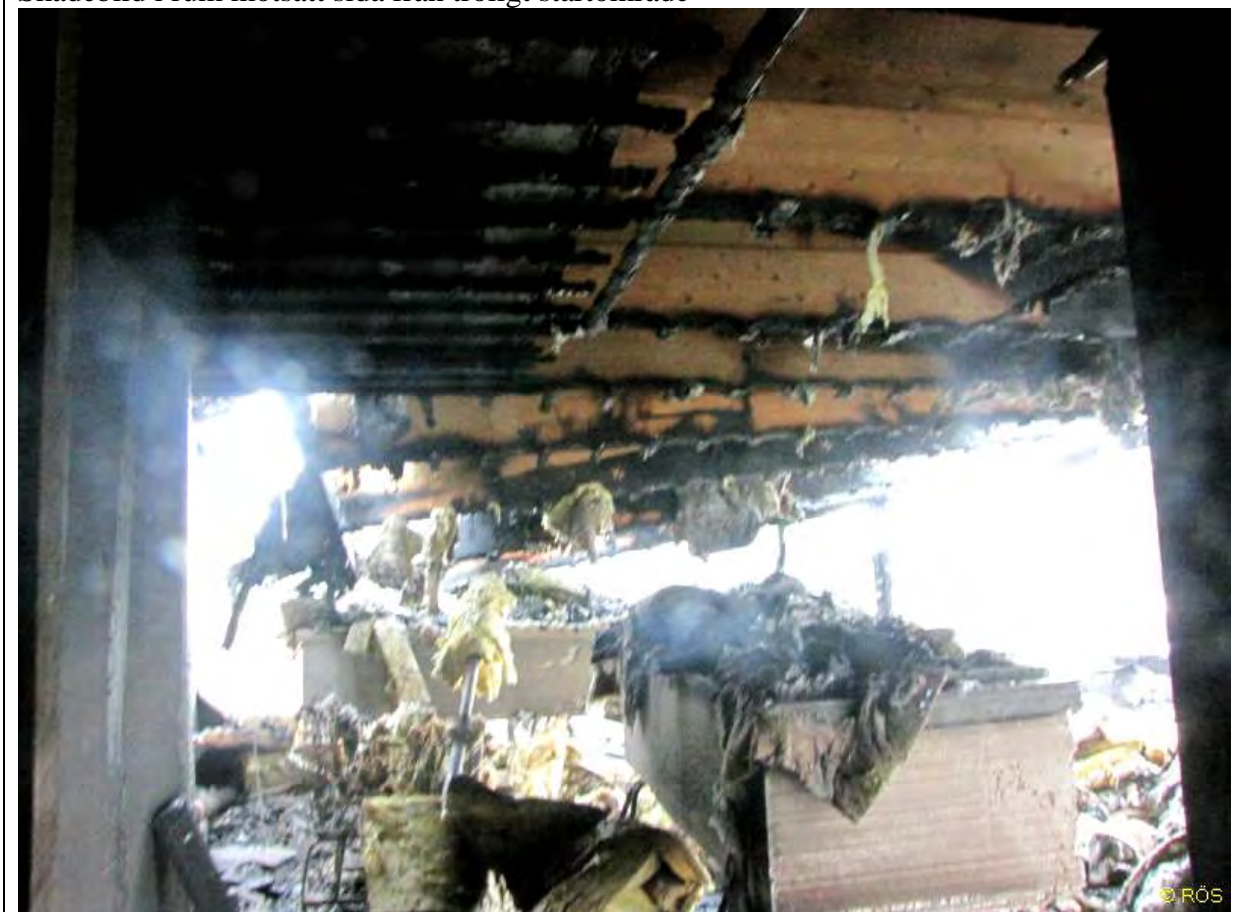
Utredningen har konstaterat att branden har spridit sig från utsidan och in i de två lägenheterna närmast startutrymmet för branden. Skadebild i trapphus eller de lägenheter som ligger på motsats sida från startutrymmet är begränsad. Det som noterats är vissa vattensador i betong samt vvs installationer.

Skadebild i rum motsatt sida från troligt startområde

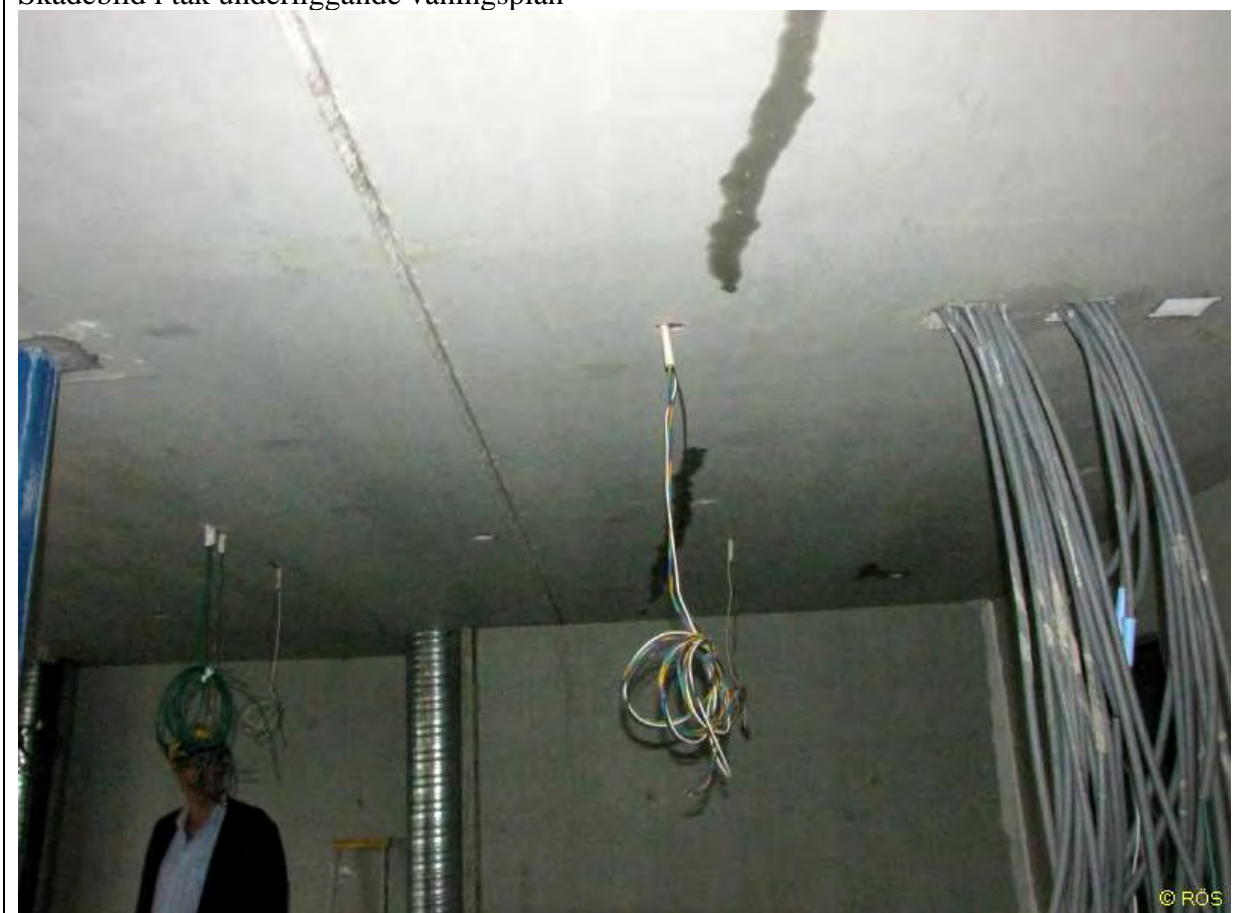
Skadebild i tak underliggande våningsplan

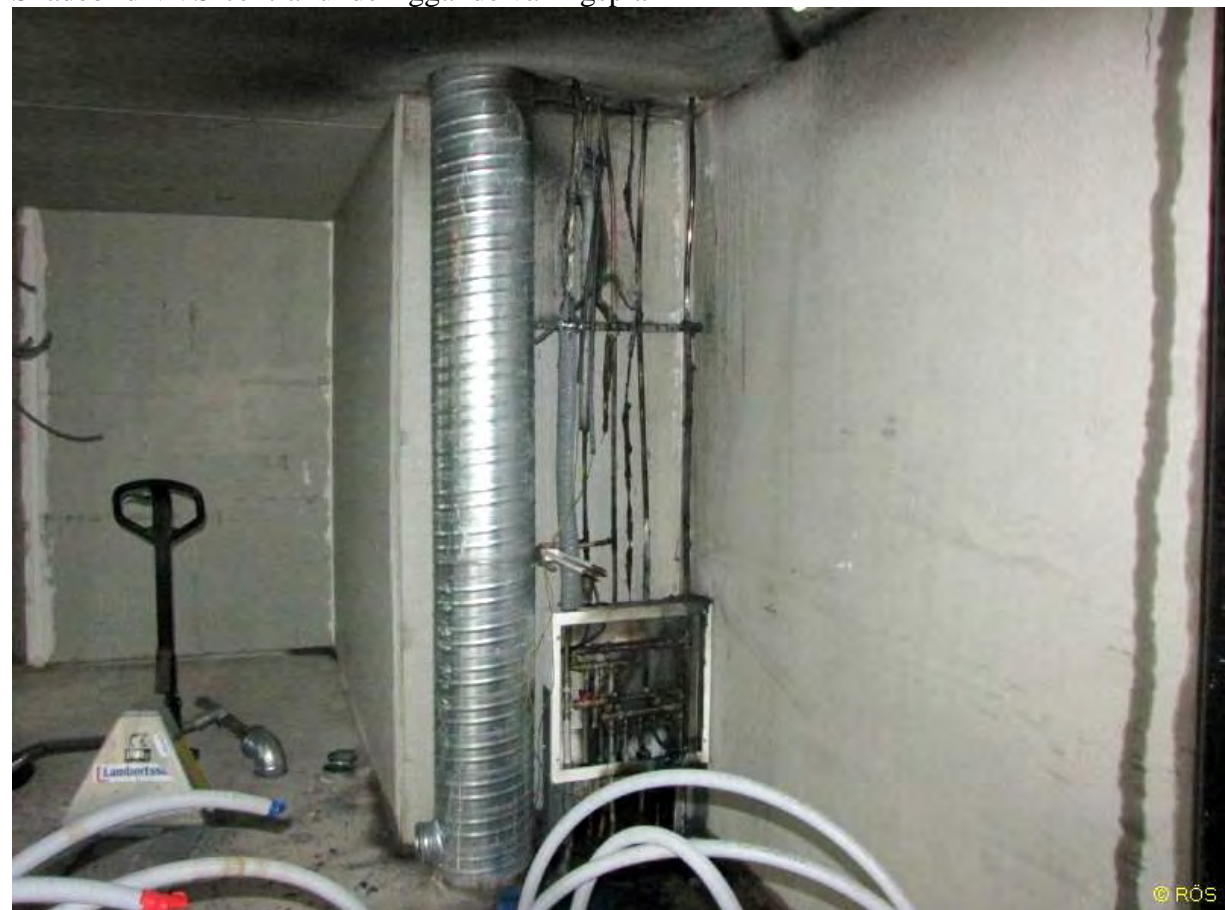
Skadebild VVS-central underliggande våningsplan

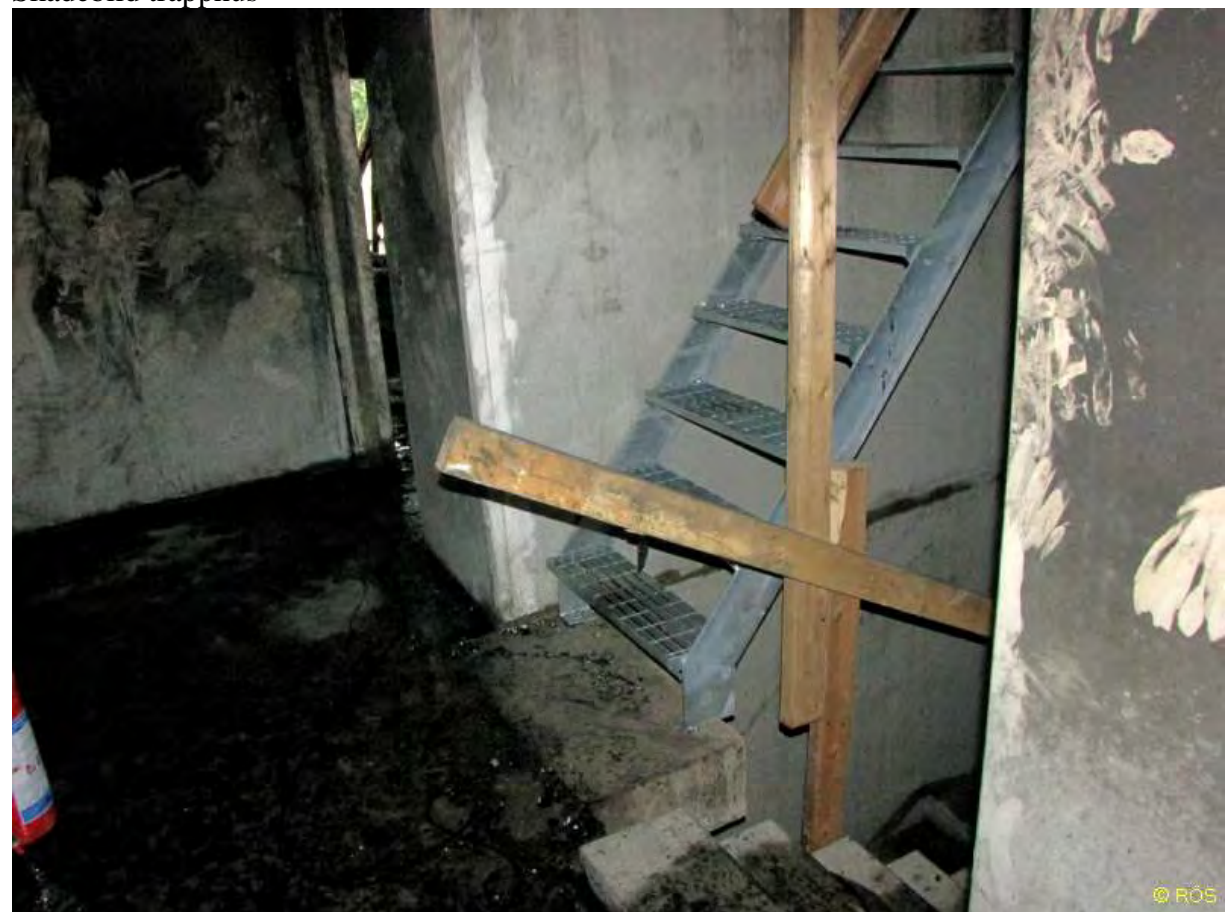
Skadebild trapphus

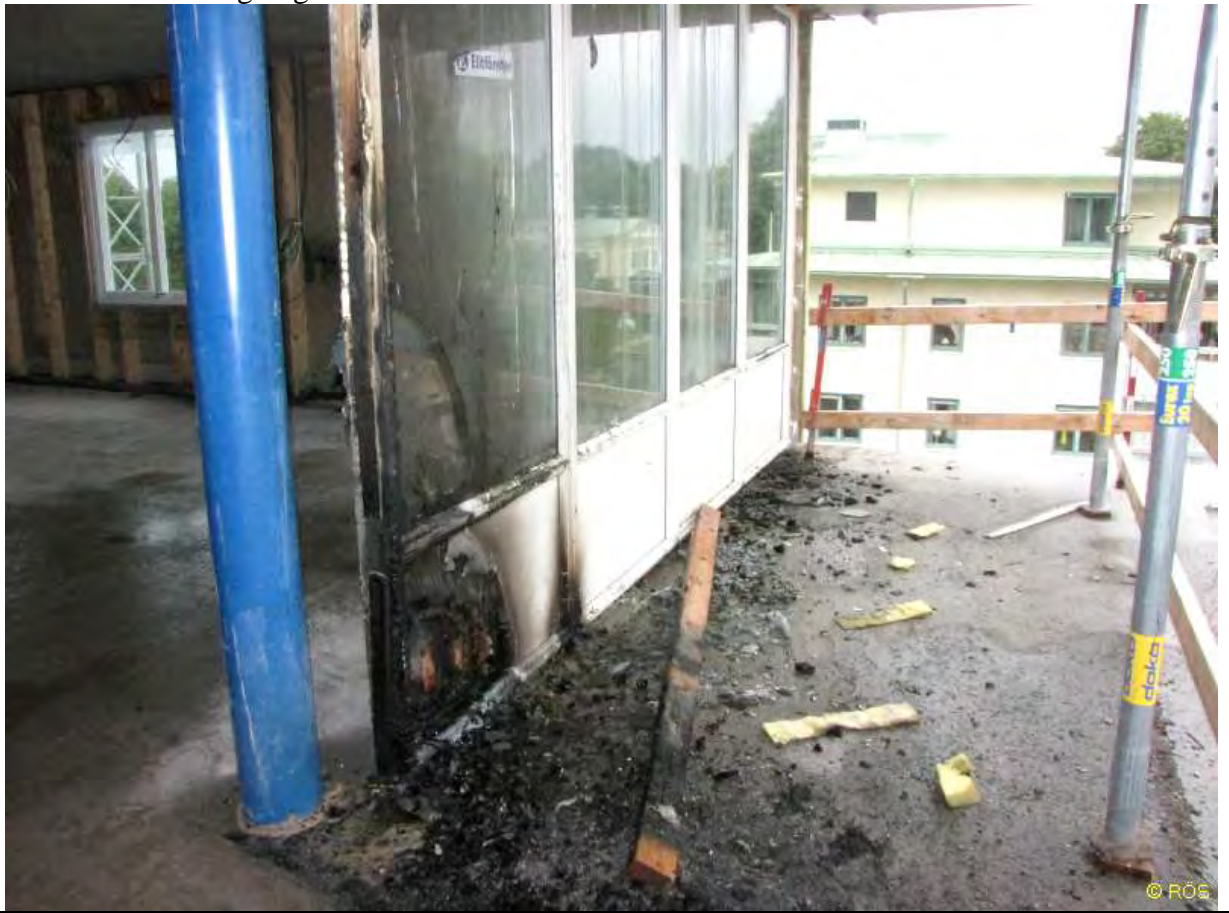
Skadebild utvändigt lägenhet
