ARVIKA KOMMUN

2011-10-06

Dnr: KS 2011/998

Olycksundersökning efter verkstadsbrand Falleberget

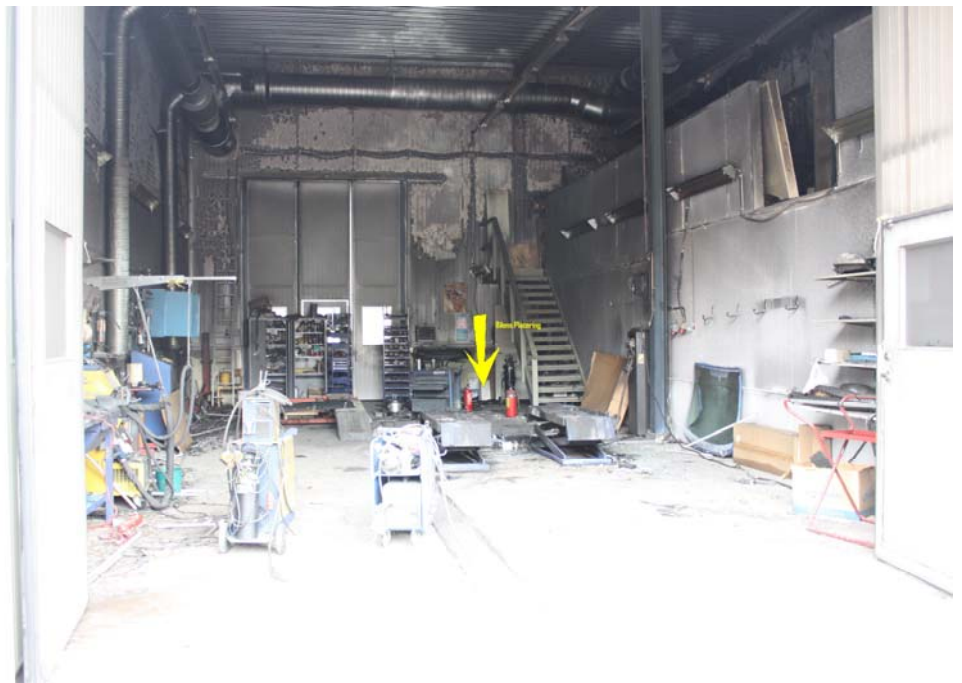
Branden uppstod efter att svetsarbete hade utförts på en bil strax innan 09:00 på morgonen. Personalen som hade avslutat svetsningen för att gå på frukost, stannade till i det angränsande kontoret för att samtala. Efter drygt 5-10 minuter hördes oljud inne från plåtverkstaden där svetsjobbet hade utförts. Den som utfört svetsjobbet och en kollega öppnade dörren och möttes då av en "massiv" brandrök. Övrig personal uppmärksammades på branden och det gjordes försök till att släcka branden med handbrandsläckare, detta misslyckades dock då man inte kom intill branden eftersom brandröken var allt för tjock. Samtidigt som släckningsförsöket pågick tog övrig personal kontakt med SOS.

Eftersom brandbelastningen och röken var allt för svår så stängde personalen in branden, varnade intilliggande verksamheter och gick ut för att möta upp räddningstjänsten och bland annat informera dem om vart tryckkärlen i plåtverkstaden fanns.

När räddningstjänsten kom fram kunde man relativt enkelt slå ned branden, få ut gasflaskor och dra ut ut bilen.

Brandorsaken är rimligtvis svetsning på bil både den tekniska undersökningen och interjuver pekar på detta. Branden ser ut att ha startat i eller intill höger A-stolpe, det är också på detta ställe svetsningsarbete har utförts.

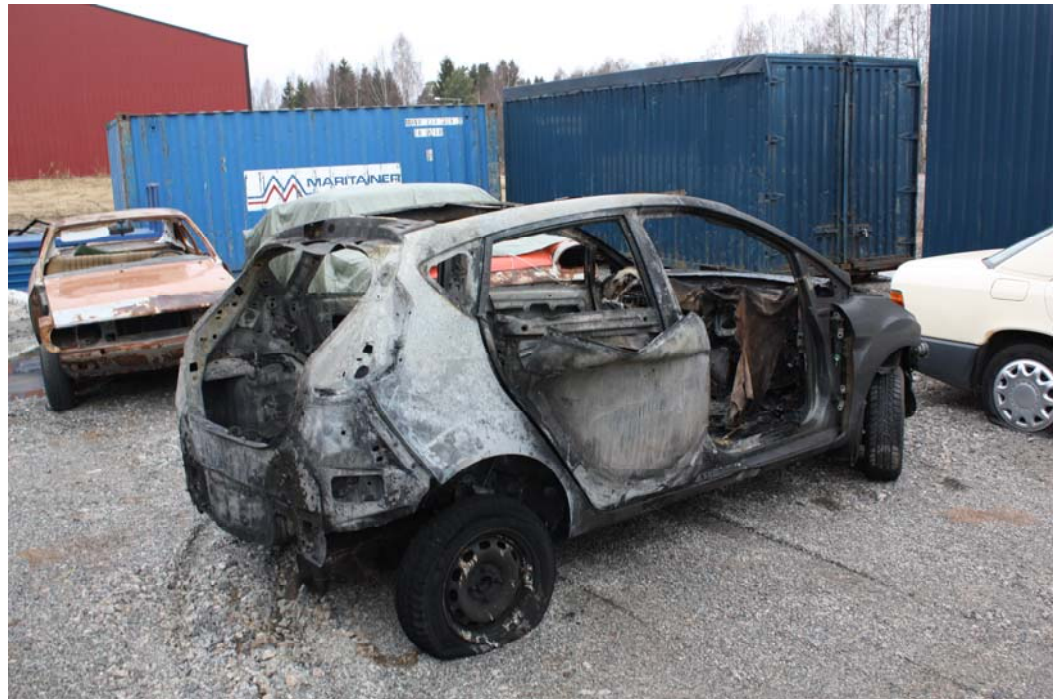
Rökdykning inleds minuten senare med invändig släckning som huvudmål. Branden slås snabbt ned och rökdykarna får ut tryckkärlet efter personalens beskrivning vart dessa finns.

Efter att branden är släckt så öppnas de stora portarna upp och den brandhärjade lokalen ventileras snabbt, och Räddningstjänsten drar ut den sönderbrända bilen med hjälp av personal och truck på plats.
