OLYCKSUTREDNING

**Räddningstjänsten
Västra Blekinge**

Brand i kök i flerbostadshus på Alice Tegnérsväg, Karlshamn

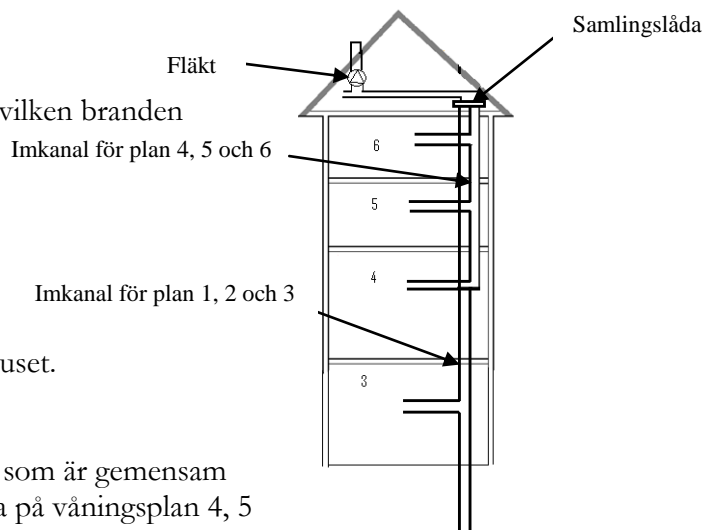
Spirorören i köken ansluter till en imkanal av eternit som är gemensam för lägenheterna på plan 1, 2 och 3. För lägenheterna på våningsplan 4, 5 och 6 finns också en gemensam imkanal av eternit som är belägen precis bredvid imkanalen för plan 1, 2 och 3, se skissen.

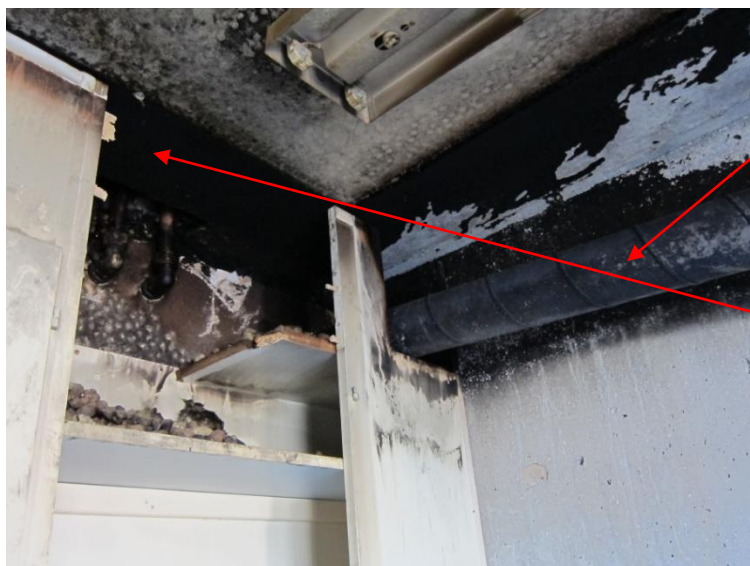
- Branden hade spridit sig från kastrullen på spisen, upp i flätkåpan och vidare till köksskåpen.
- Spiroröret gick in i imkanalen i ett utrymme ovanför köksskåpen. Bakom detta utrymme fanns schaktet med vattenledningarna. Schaktet, som var fullt med lecakulor, hade direkt förbindelse med utrymmet ovanför köksskåpen utan någon avskiljning (se bild nedan). Således utgjorde schaktet ingen egen brandcell.

Spirorör

Schakt för vattenledningar

1. Brandgaser har trängt upp i lägenheterna ovanför den branddrabbade lägenheten via schaktet med vattenledningar. Schaktet var inte brandtekniskt klassat, varför brandgaser spred sig denna väg mycket snabbt.

Det mest intressanta med denna brand är att brandgaser spridit sig oerhört snabbt till ovanliggande brandceller. Anledningen till detta är att schaktet med vattenledningar var helt öppet genom byggnaden och därmed stod i förbindelse med lägenheter på olika plan. Räddningstjänsten ser mycket allvarligt på bristerna i det byggnadstekniska brandskyddet och undertecknad kommer att påtala problemet i förebyggandegruppen, där man får ta ställning till hur man går vidare med problemet.

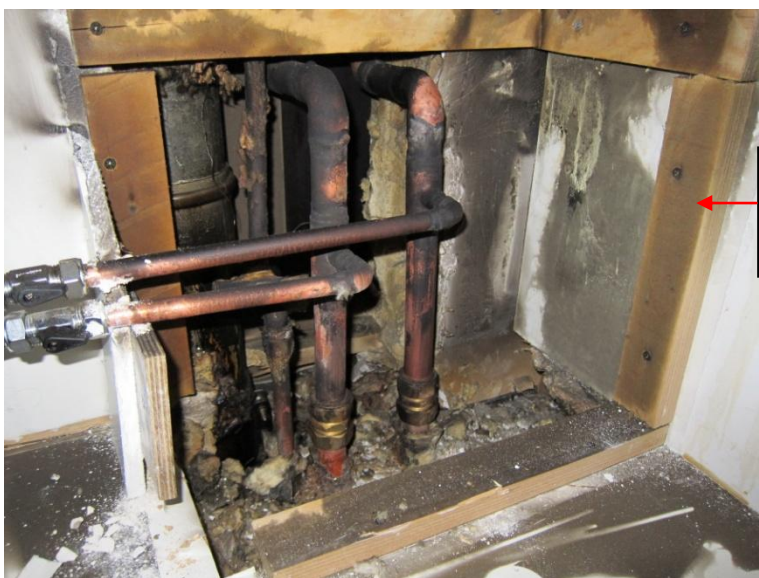
- På våningsplan 4 och 5 kunde konstateras att schaktet med vattenledningarna stod i direkt förbindelse med utrymmet under diskbänken i dessa lägenheter. Schaktet med vattenledningarna var dock inte direkt synbara eftersom man hade byggt en låda runt om dem.

Lådan är borttagen men träramen innanför lådans väggar syns på bilden.

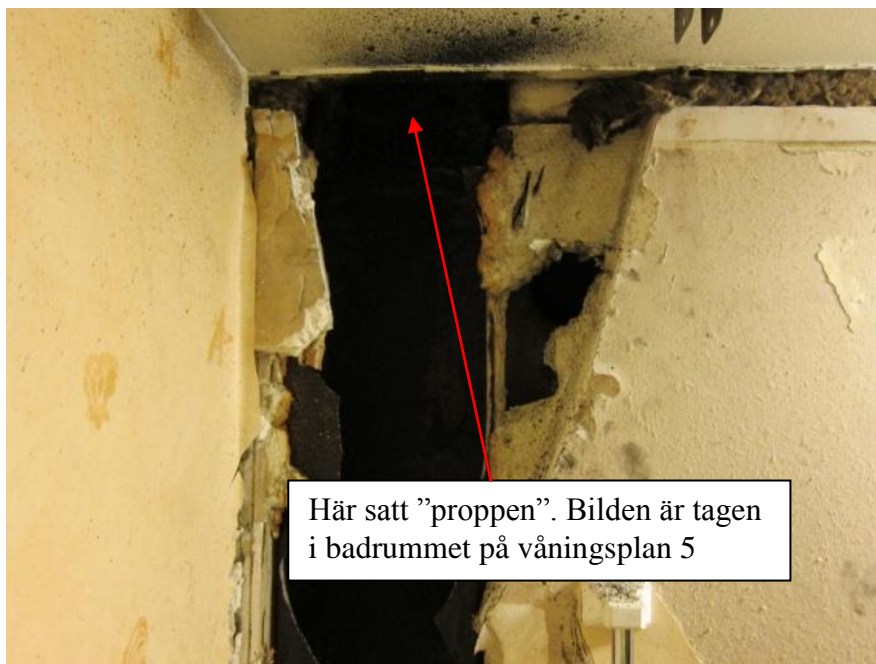
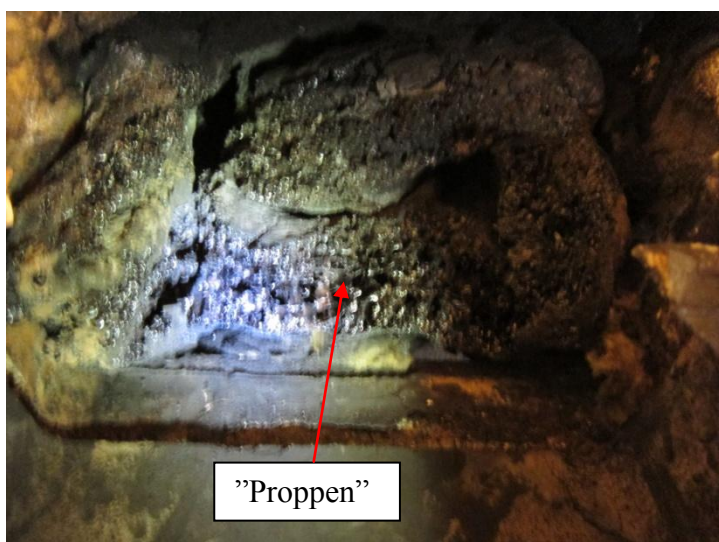
- I badrummet på våningsplan 5 hittades en ”propp” i imkanalen som finns innanför badrumsväggen. Vad proppen består av eller hur den hamnat i imkanalen är inte klarlagt. Eventuellt kan det vara fogskum som krupit in i imkanalen genom skarvar. Det skulle också kunna vara något som ”tappats” ner i imkanalen.

2. Mycket varma brandgaser har strömmat genom imkanalen och stannat upp i höjd med våningsplan 5. Troligt är att de varma brandgaserna har antänt någon form av brännbart material som fanns i imkanalen. Det är i efterhand svårt att avgöra vad materialet är för någonting eller varifrån det kommer. Risk för brandspridning till badrummet på våningsplan 5 förelåg på grund av detta.
