## Olycksundersökning

Brand i byggnad Flerfamiljshus/Särskilt boende

**SOS ärendeumner:** 11 - 2348547-2  
**Insatsrapportnummer** 2011A00621  
**Datum och tid för olyckan** 2011-10-24 kl. 15:43  
**Plats för olyckan** [REDACTED]  
**Ägare** Övikshem AB  
**Typ av olycka** Brand i byggnad  
**Primärbrandplats** Kök  
**Startföremål** Troligen gardin eller textilier på telefon  
**Brandorsak** Sannolikt anlagd  
**Utredningen utförd av** Håkan Wikman  
**Datum för undersökning** 2011-10-25

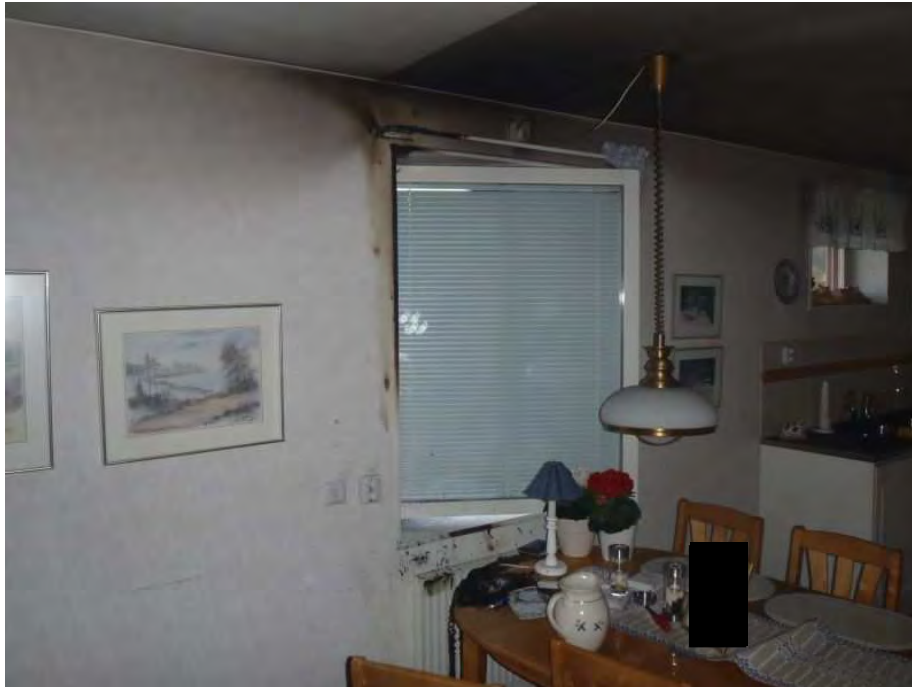
Rök och sotskador i hela lägenheten. Brandskador på köksbordet, en telefon som står på bordet är förkolnad och smält. Brandskador på golvet från en gardin som har brunnit, samt skador på en elkabel till en lampa.

Inga naturliga brandsorsaker har kunnat hittas. Sannolikt är branden anlagd genom att branden antingen har anlagts i gardinen som brunnit av och fallit ner på telefonen och bordet som antänts. Eller så har branden anlagts i textil som legat på telefonen, och som sedan spridit sig till bordet och vidare till gardinen.

Bild 1. Primärbrandplatsen

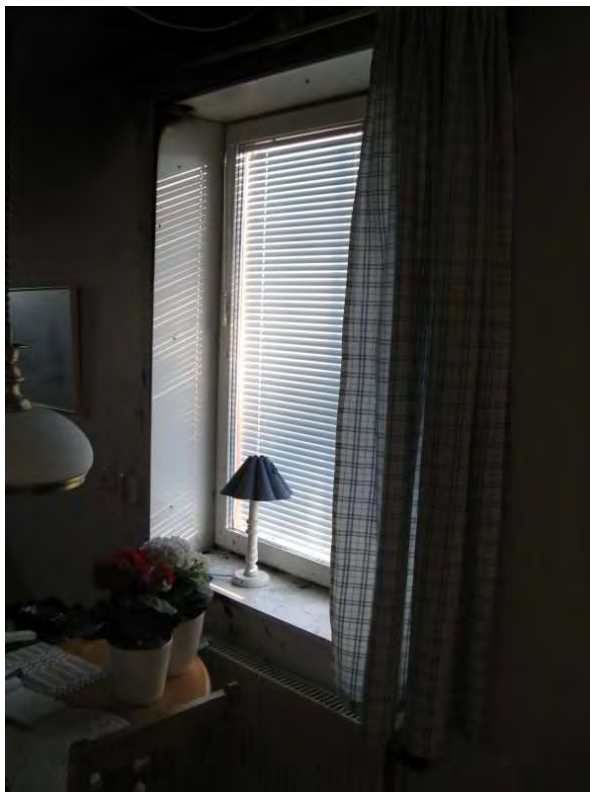
Gardinen i köksfönstret har brunnit bort, telefonen som står på bordet nära kanten har brunnit och är nersmält, textilrester finns på telefonen och på bordet. Brandskador finns i bordet, samt på golvet under den bortbrunna gardinen.

Bild 2. Gardin

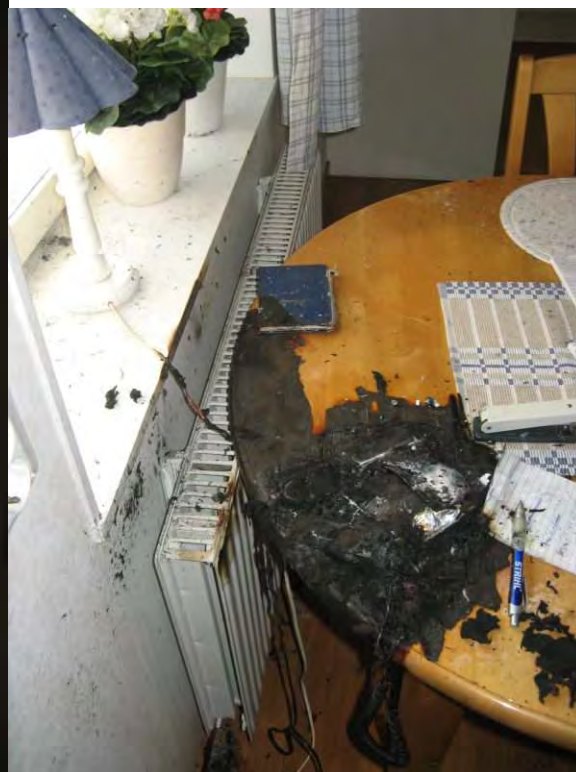
Telefonen är av plastmodell och ej kopplad mot elnät, endast mot telenätet. Med den låga ström och spänning som finns i telenätet så är det osannolikt att telefonen skulle kunna vara brandstiftaren.

Bild 3. Telefon med textilrester

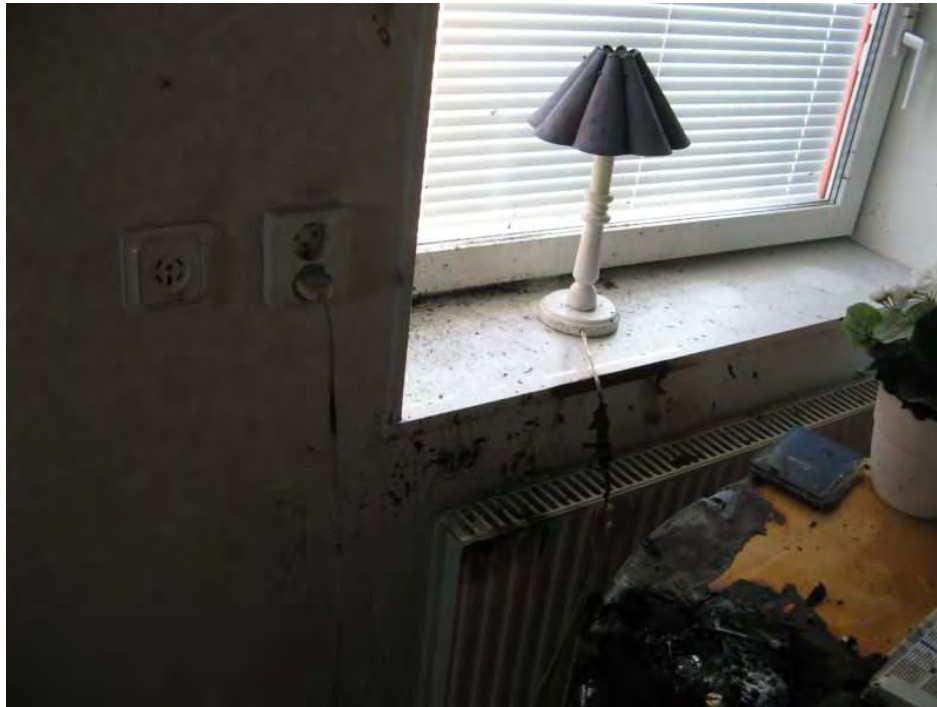
På fönsterbrädan står en lampa som är kopplad till ett uttag bredvid fönstret. Lampan har brandskador med textilrester på elkabeln.

Jag kontrollerar lampan och tryckknappen, lampan har varit ansluten till eluttaget men inte varit påslagen.

Bild 4. Placering av lampan.

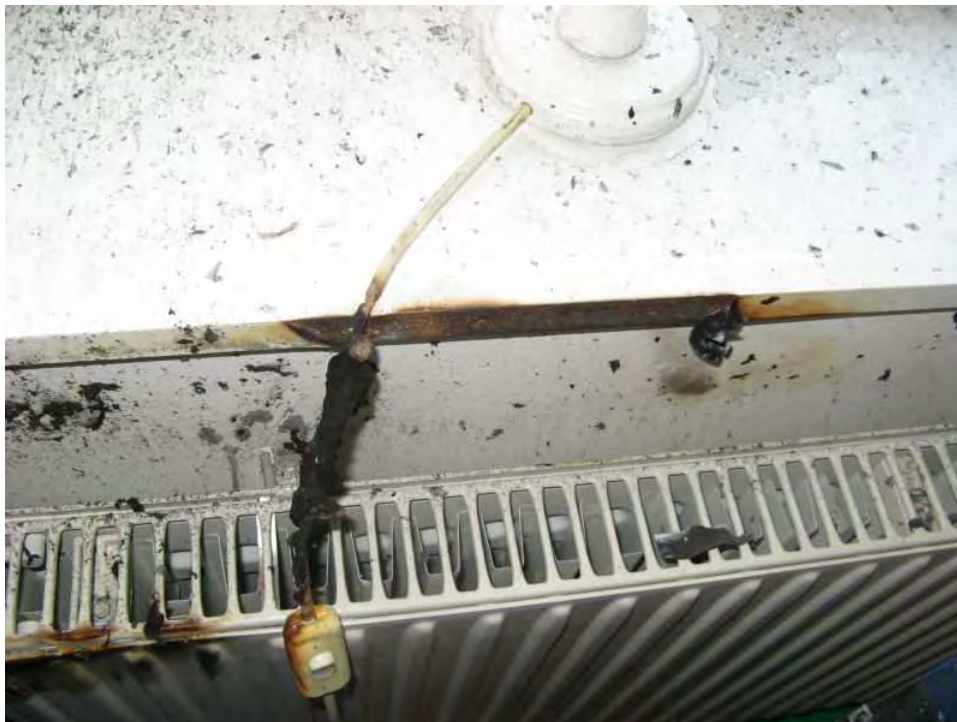
Vid undersökning av elkabeln visar det sig att det är värmeskador utvändigt och textilrester finns på kabeln. Jag öppnar upp gummihöljet på kabeln och konstaterar att ledningarna ej har varit orsak till branden det är endast yttre skador, vilket tyder på att det är sekundära skador från den brunna gardinen och värmebelastning från branden på bordet.

Bild 6. Yttre brandskada.

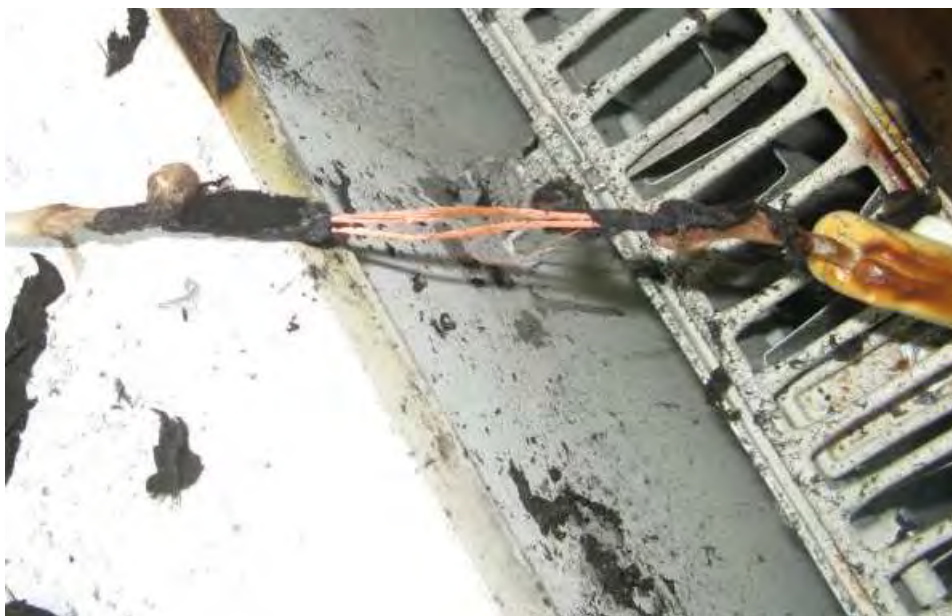
Lampan är inte brandstiftaren

Bild 7. Felfria kopparledningar på lampsladden.

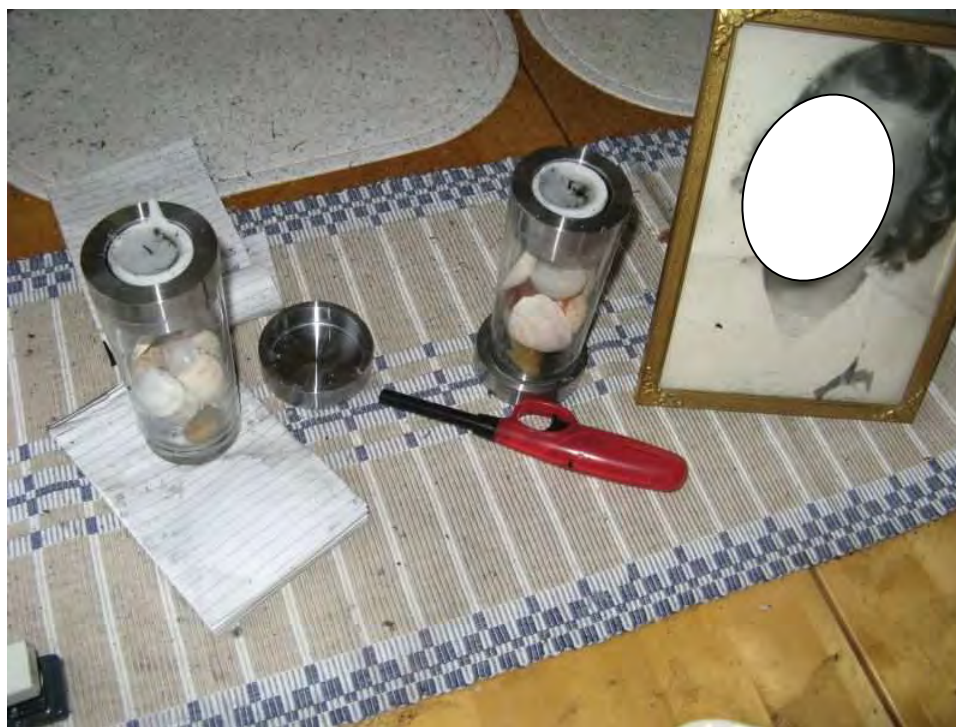
På bordet står två värmeljus i ljusstakar, dessa ljus har inte påverkat branden.

Vidare ligger en braständare på bordet.

Bild 8. Braständare, värmeljus och foto
