Olycksundersökning angående brand på fastigheten XXXXXXX X

Nybro kommun
Kommunstyrelsekontoret
Räddningstjänsten

Olycksundersökning

Datum
12-12-14

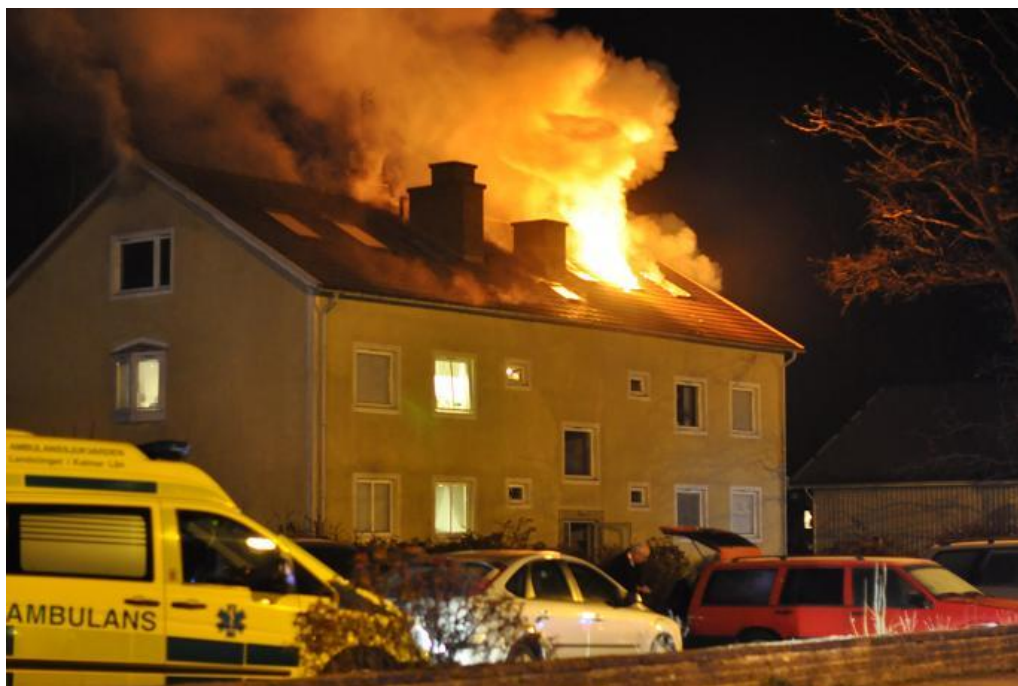
Bild från Sydostnyheter.se Foto Göran Johansson

Kraftig omfattande brand med genombrott i takfönster.

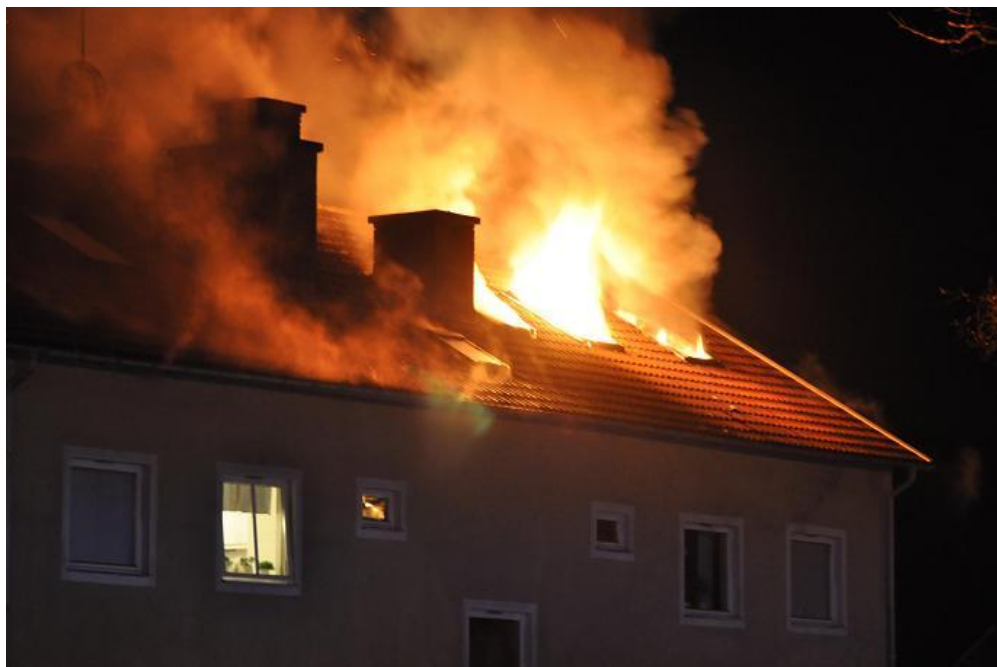
Som branden såg ut i inledningsskedet. (Bild från Sydostnyheter.se Foto Göran Johansson)

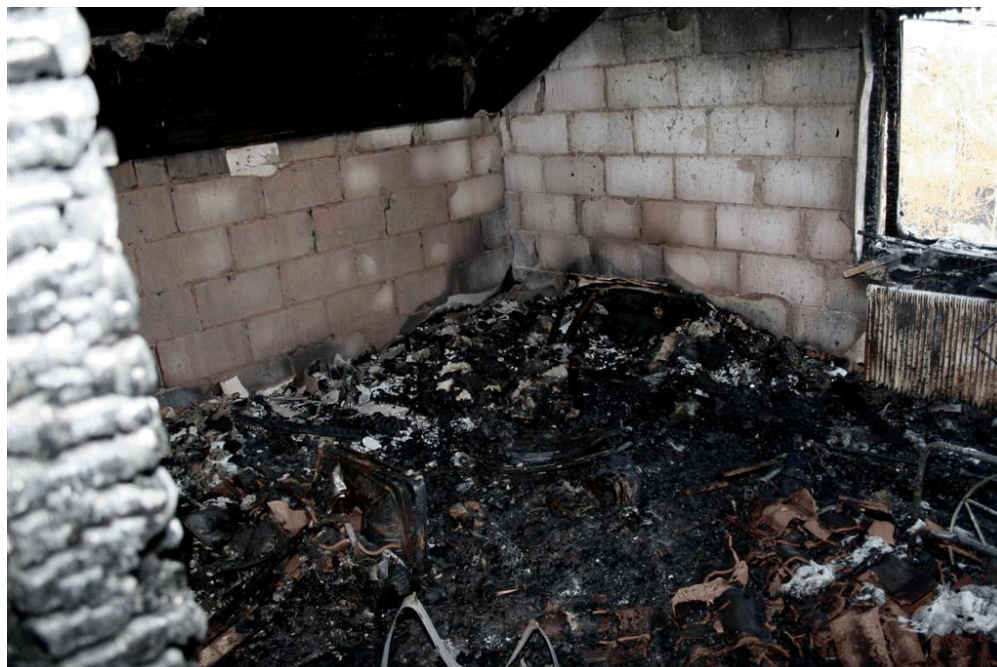
Den branddrabbade lägenheten helt urbränd och brandskador på vind och takkonstruktion, samt rökskador i de flesta andra lägenheterna i huset.

Bild från rum i lägenheten . (Foto Polisen)

För att om möjligt förhindra liknande händelse bör man utreda om det finns/fanns brandvarnare i lägenheterna i fastigheten och av vilken typ. Det finns ju brandvarnare med trådlös sammankoppling som kan användas i både lägenheterna och i trapphuset, de ger då signal i hela fastigheten och uppmärksammar de boende om något händer.
