Datum: 2011-08-12

Vår beteckning: 516-2011-00502

Olycksundersökning efter brand på _____, Nora

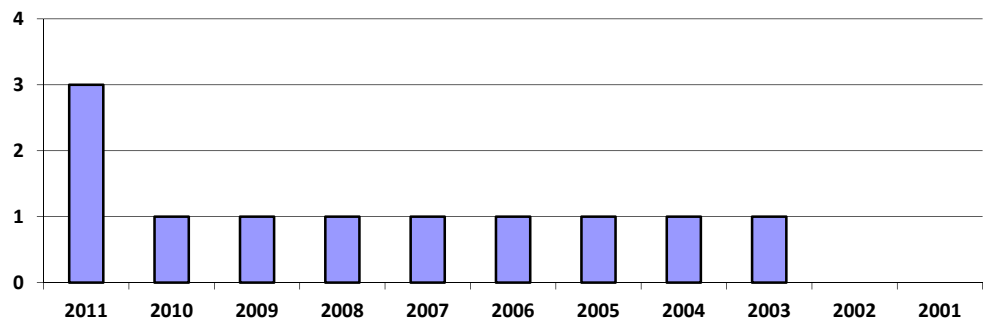
Vårdanläggningen har tidigare drabbats av ett flertal bränder och tillbud.

Fig 5: Antal bränder som drabbat anläggningen sedan 2001.

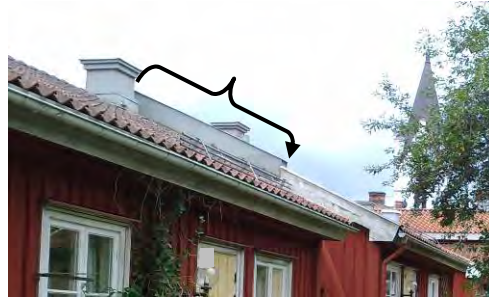
Mot gatan är husets fasad sammanhängande. En viss nivåskillnad finns mot lägenheten söderut där även brandcellsgränsen i taket förstärkts (fig 8).

Fig 8: Förstärkning av brandcellsgränsen.

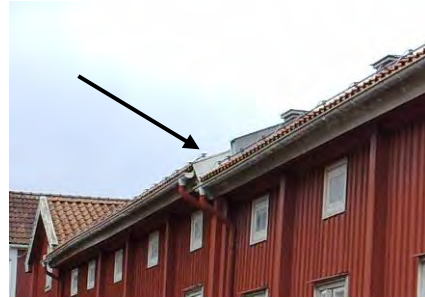
Fig 9: Brandcellsgränsen mot gatan.

Den sammanhängande träfasaden och det faktum att avståndet mellan byggnaderna i kvarteret är mycket tätt gör att faran för brandspridning är mycket stor om en brand skulle uppkomma och hinna få fäste i konstruktionen.

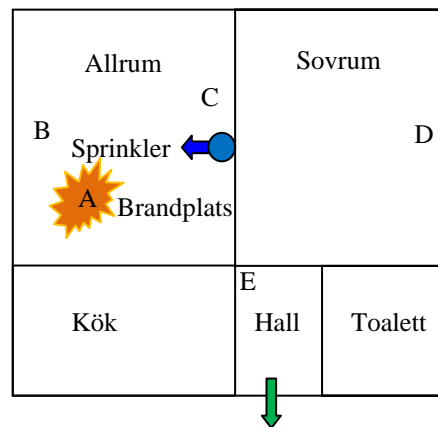
Fig 10: Mycket schematisk skiss över brandlägenheten. Sprinklerhuvudet är markerat med blå pil. Vattentanken är markerad med blå cirkel. Bokstäverna motsvarar respektive fotografi, fig 11 – fig 16.

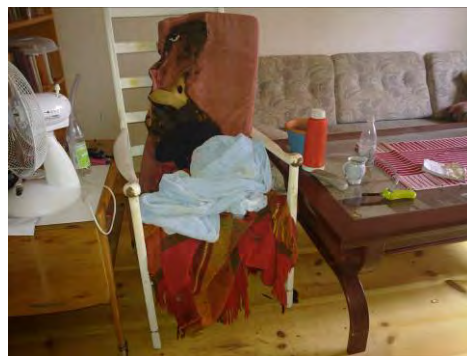
Fig 11: Fåtöljen där kvinnan satt (A).

Kvinnan satt i sin fåtölj och rökte då hon sannolikt tappade sin cigarett som antände hennes kläder och dynan i fåtöljen.

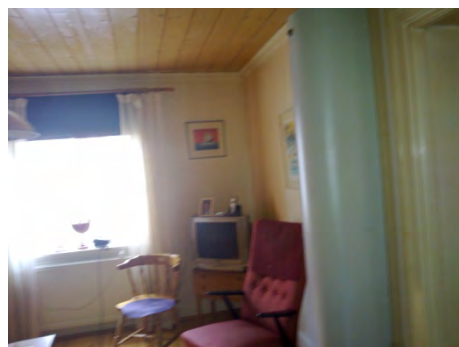
Fig 13: Q-fog anläggningen (C).

Nästa generations Q-fog kan förses med flera munstycken, vilket kan vara idé om det finns flera rum i bostaden som kan skyddas från samma utrustning.

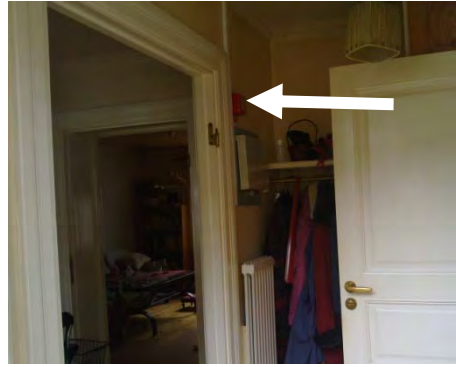
Fig 15: Manöverknapp för sprinklern (E).

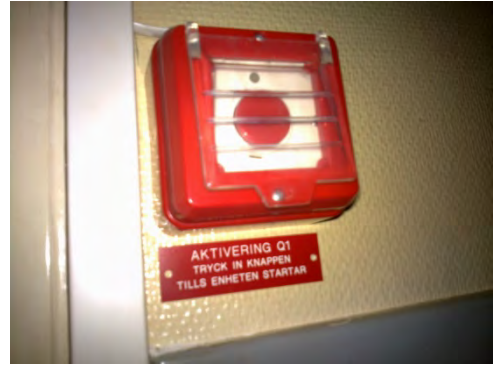
Fig 16: Manöverknapp (E).

Vid manöverknappen till boendesprinklern, fig 16, finns ingen instruktion om hur en utlöst sprinkleranläggning stängs av.

Branden i fåtöljen och i kvinnan var släckt när brandkåren anlände. Eftersom sprinklern fortfarande var igång stängde brandmännen av huvudströmmen för att stoppa vattnet genom att rycka ut huvudsäkringen i elcentralen. Någon avstängningsanordning för boendesprinklern hittade man inte.

För att minska de vattenskador som uppkommer av sprinklervattnet behöver såväl brandpersonal som vårdpersonal ha kunskap om hur man stänger av anläggningen. En tydlig instruktion för hur anläggningen stängs av bör sitta i anslutning till larmknappen.

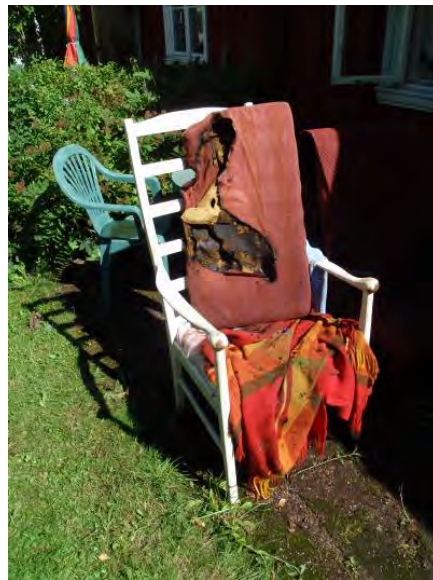
Fig 10: Fåtöljen bars ut ur lägenheten.

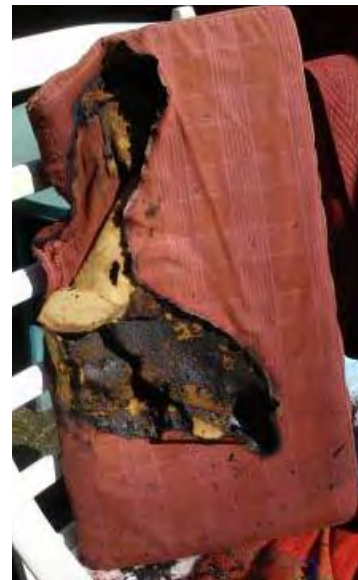
Fig 11: Detalj av dynan.
