OLYCKSUTREDNING

Datum
2011-12-05
Olycksutredare
Christer Amundsson
Diarienummer
2011000810

Räddningstjänsten Västra Blekinge

Brand på Ångcentralen 711, AAK, Västra Kajen, Karlshamn

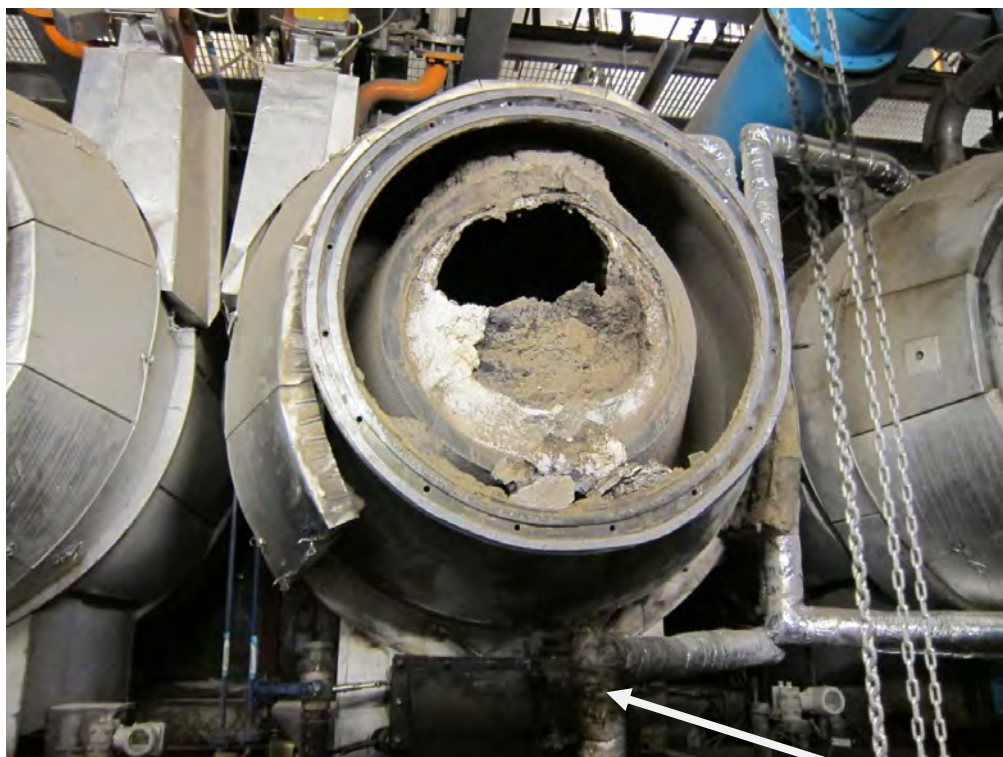
Bild 1: Visar gaveln på brännare 2 efter att den öppnats. Pilen visar primärluftens anslutning.

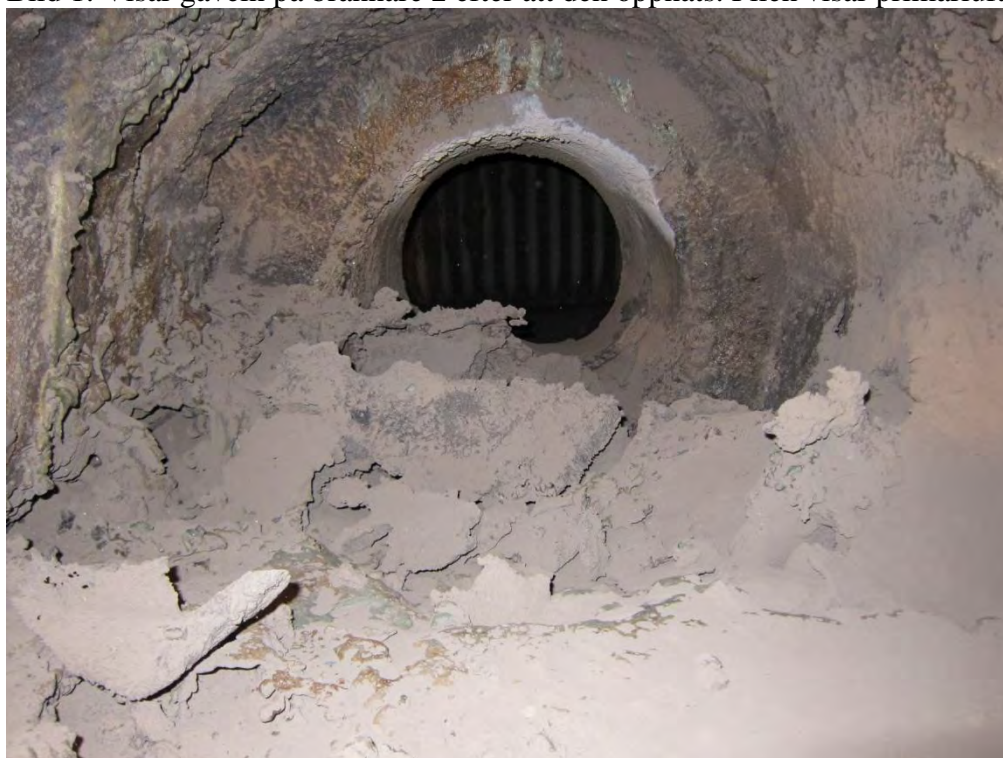
Bild 2: Visar hur brännare 2 ser ut invändigt, innan den rensats ur på de slaggprodukter som samlats i botten på brännaren.

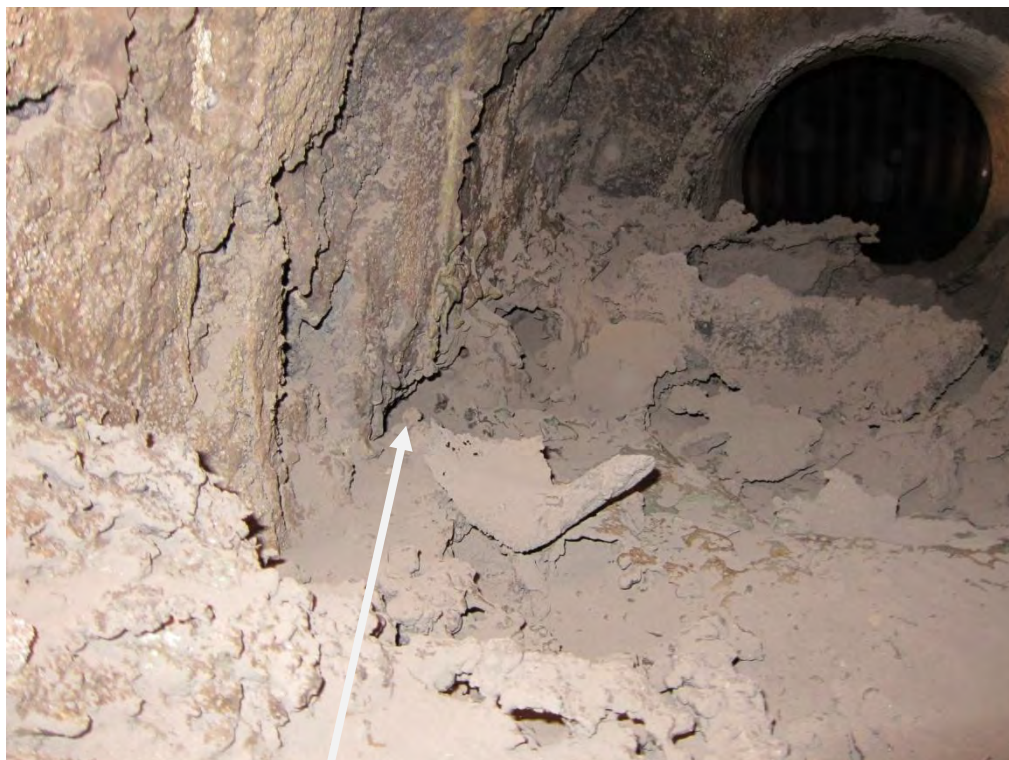
Man kan konstatera att brinnande olja har kommit ut i primärluftkanalen, där har oljan runnit ner i kanalen och antänt primärluftanslutningen som är av gummi.

Bild 3: Visar var primärluften tillförs i brännaren.

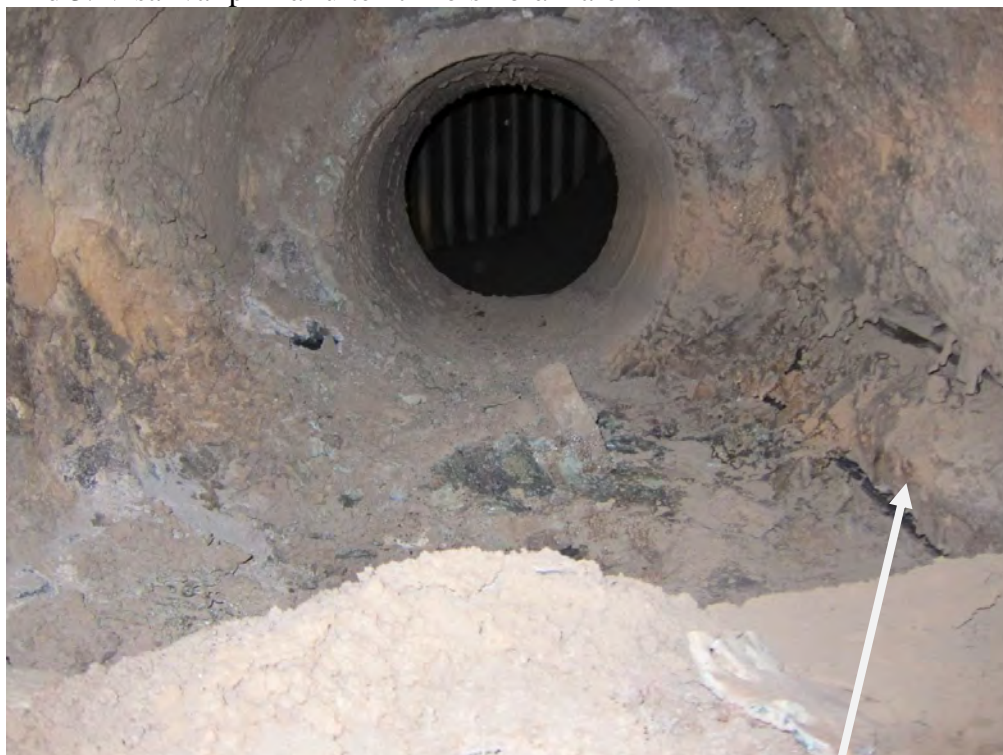
Bild 4: Visar en rengjord brännare, där man kan se primärluftkanalerna nere till höger i brännaren.

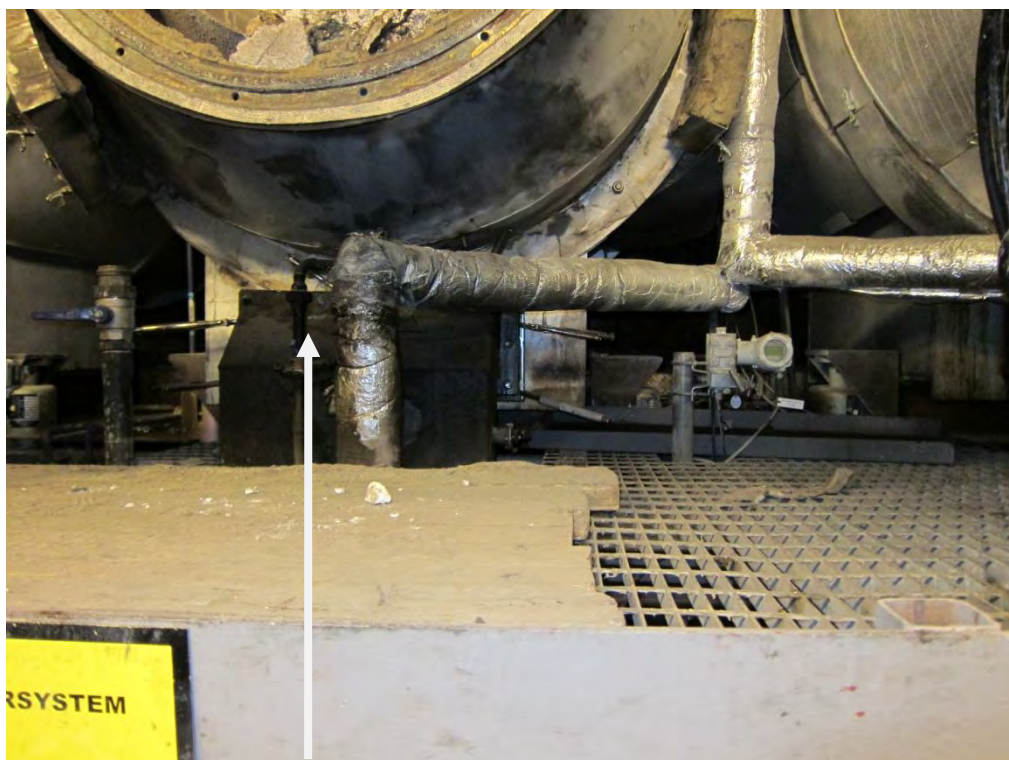
Bild 5: Visar var primärluftens anslutning sitter

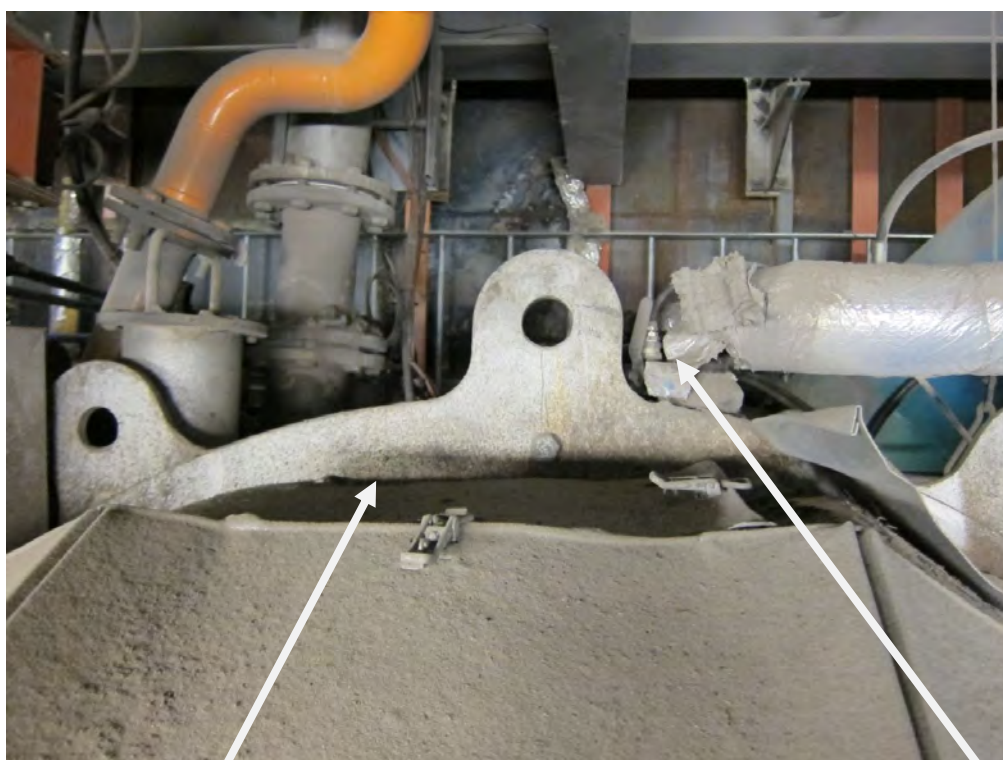
Räddningstjänsten kan inte säkerställa hur oljan kommit ut i primärluftkanalen, men det har med stor sannolikhet orsakats av ett skadat brännarmunstycke.

Bild 6: Visar flänsen där mindre bränder uppstod, och eldningsolja's insprutningsmunstycke.

- Innan man går över till drift med brännarolja, bör man byta ut brännarmunstyckena. Detta för att säkerställa deras funktion.
- Man bör undersöka om det går att installera termoelement som kan registrera temperaturer vilka visar när det finns risk att brännaren kan rämna.
- Det bör finnas någon form av kylsystem som kan hålla nere temperaturen under de kritiska 1800 grader (temperatur då brännaren kan rämna).
- Det skall nämnas att det automatiska brandlarmet gjorde att man tidigt fick larm och på så sätt kunde rätt åtgärder sättas in tidigt, vilket förhindrade en större skada.
