# MÄLARDALENS BRAND- OCH RÄDDNINGSFÖRBUND

## UTREDNINGSRAPPORT OLYCKSUTREDNING - BRAND

### Brand i badrum, [REDACTED] Västerås, 2011-02-09,

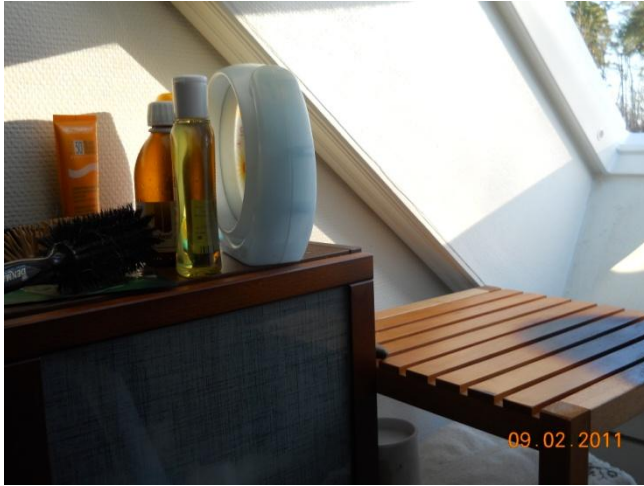
Branden har startat i en hög med handdukar som låg på en bänk av trä.

Skåp med spegel vid sidan av träbänk

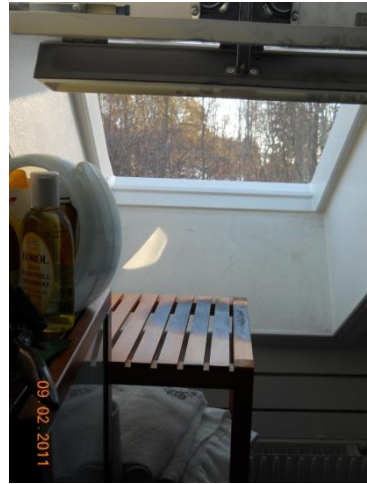
Träbänk och takfönster

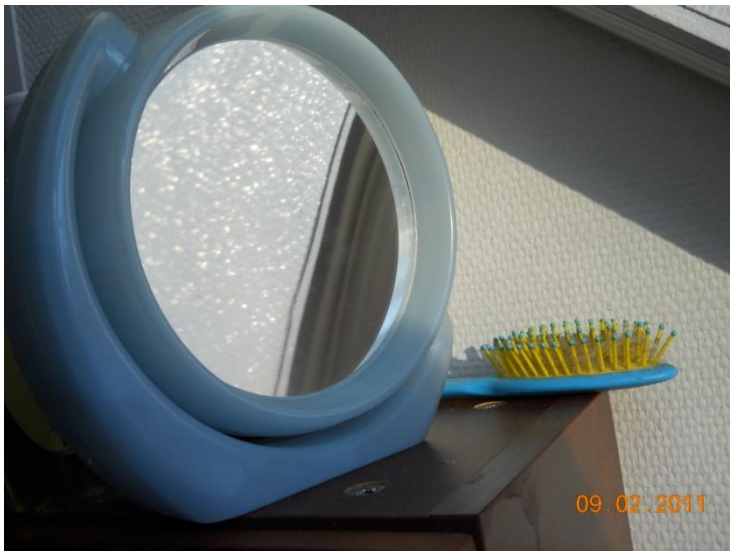
Solens strålar har träffat en rak-/sminkspegel som stod på ett skåp bredvid träbänken med handdukar. Spegel har koncentrerat solens strålar i en punkt och därigenom antänt handdukarna som låg på träbänken.

Rak-/sminkspeglens som fungerade som brännglas
