Datum: 2011-04-19

Vår beteckning: 516-2011-00502

Olycksundersökning efter brand på gruppboenden Nya Sandbackavägen

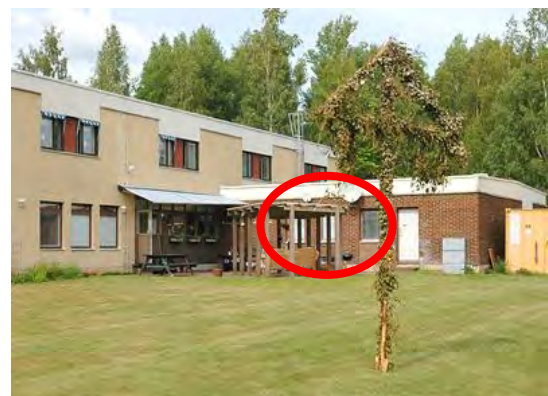
Fig 4: Den branddrabbade lägenheten.

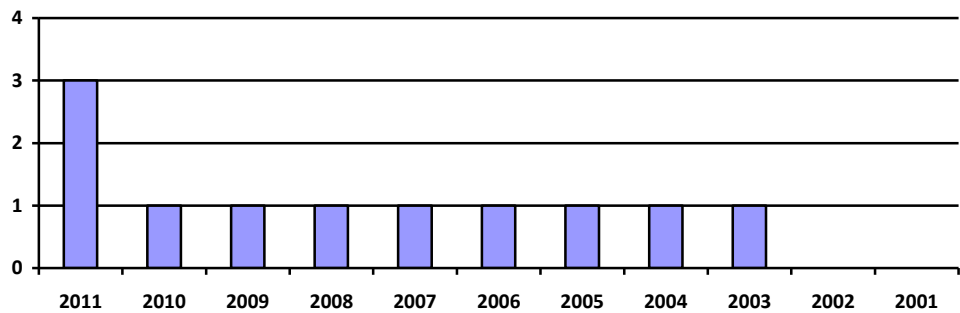
Vårdanläggningen har tidigare drabbats av ett flertal bränder och tillbud, vilket lett till att boendesprinkler av modell Q-fog installerats i flera lägenheter där personer i riskzonen bor.

Fig 5: Antal bränder som drabbat anläggningen sedan 2001.

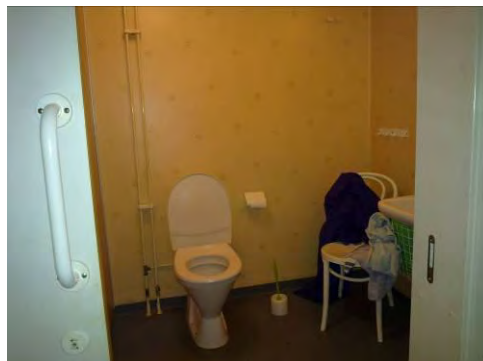
Mannen ifråga var ”förbjuden” av personalen att röka i lägenheten. Eftersom mannen drabbats av en utlöst sprinkler 13 februari då pizzakartongen brann på spisen samtidigt som mannen skulle röka, tror man att mannen förknippade rökningen med att sprinklern löste ut och han blev blöt. Vid den nu aktuella branden har mannen gått in i badrummet och satt sig för att röka på toaletten. Inne på toaletten finns inget sprinklerhuvud. Mannen har troligtvis somnat och tappat cigaretten på kläderna.

Den mobila sprinkleranläggningen som fanns i mannens rum var inte byggd för att skydda toaletten. Mannens beteende med rökning i sittmöbler och säng samt risk för brand i anslutning till spisen gjorde att en boendesprinkler installerades för att skydda boytorna i lägenheten.

Fig 6: Toaletten där mannen hittades.

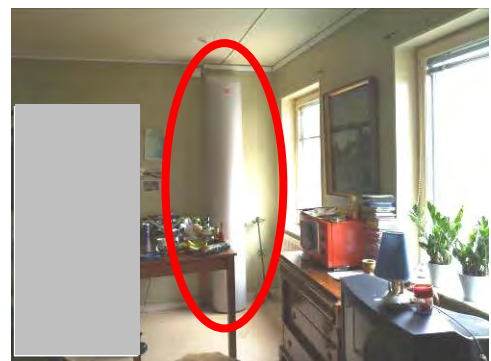
Fig 7: Vattentanken till sprinklern i köket

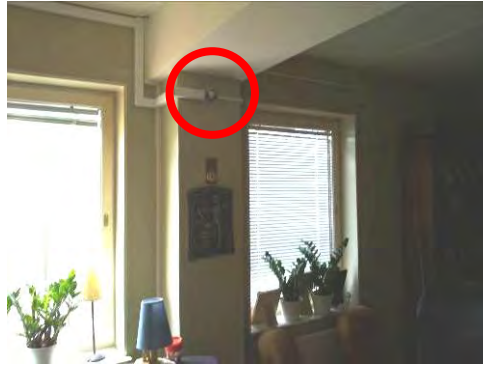
Fig 8: Sprinklerhuvudet placerat mitt emellan kök och sovrums.

Mannen kommer sannolikt att fortsätta röka i lägenheten och använda spisen på samma sätt som tidigare. Att förse lägenheten med fler sprinklerhuvuden kan vara ett bra sätt att utöka skyddet eftersom mannen på grund av sitt handikapp saknar förmåga att agera rationellt när något inträffar.

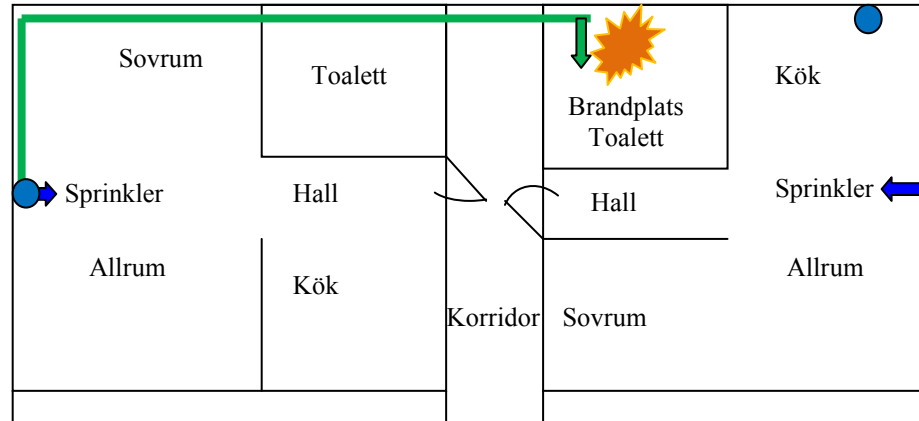
Fig 10: Mycket schematisk skiss över brandlägenheten samt intilliggande lägenhet med samma typ av boendesprinkler installerad. Sprinklerhuvudena är markerade med pilar. Vattentanken är markerad med blå cirkel. Förslaget på ny koppling från den branddrabbade lägenheten är markerat med grönt.

Ett förslag som tagits fram av sprinklerföretaget och Örebro Kommun är att korskoppla sprinklern från de båda lägenheterna för att kunna försörja fler sprinklerhuvuden med släckvatten. Båda lägenheterna skulle då kunna få fler än ett sprinklerhuvud och därmed bättre möjlighet att skydda även svåråtkomliga utrymmen. Att brand samtidigt skulle uppstå i båda lägenheterna ses som mer osannolikt än ett nytt scenario likt det som nu inträffade.
