Brandkåren Attunda

Brandutredning/Rapport

Lägenhetsbrand

Upplands Väsby 2011-08-30

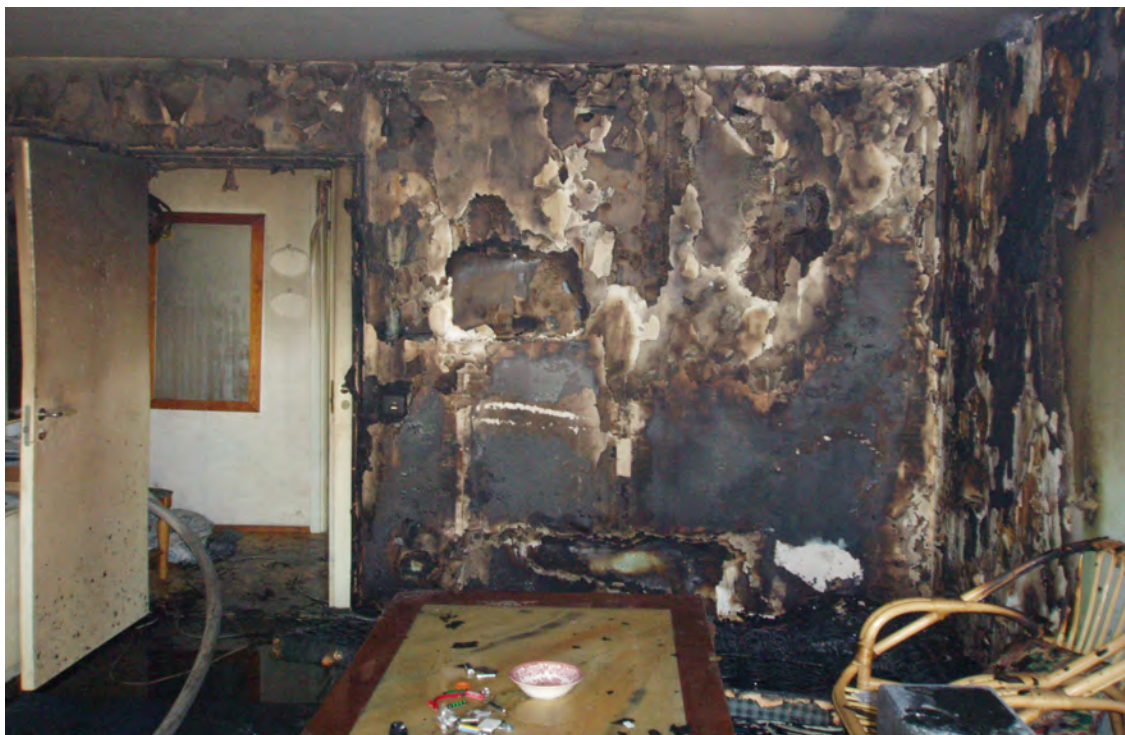
Enligt den tekniska undersökningen som polisen genomförde har branden sannolikt startat i en säng som stått i vardagsrummet. Den troliga orsaken till brand är sänggrökning då inga andra brandkällor kunnat fastställas och den person som fanns i lägenheten var rökare. Ingen brandvarnare kunde återfinnas inom lägenheten.

Risken för brandspridning inom brandrummet bedöms ha funnits eftersom branden fått kraftigt fäste i inventarier såväl som fast inredning.

Vardagsrum där sängen stått

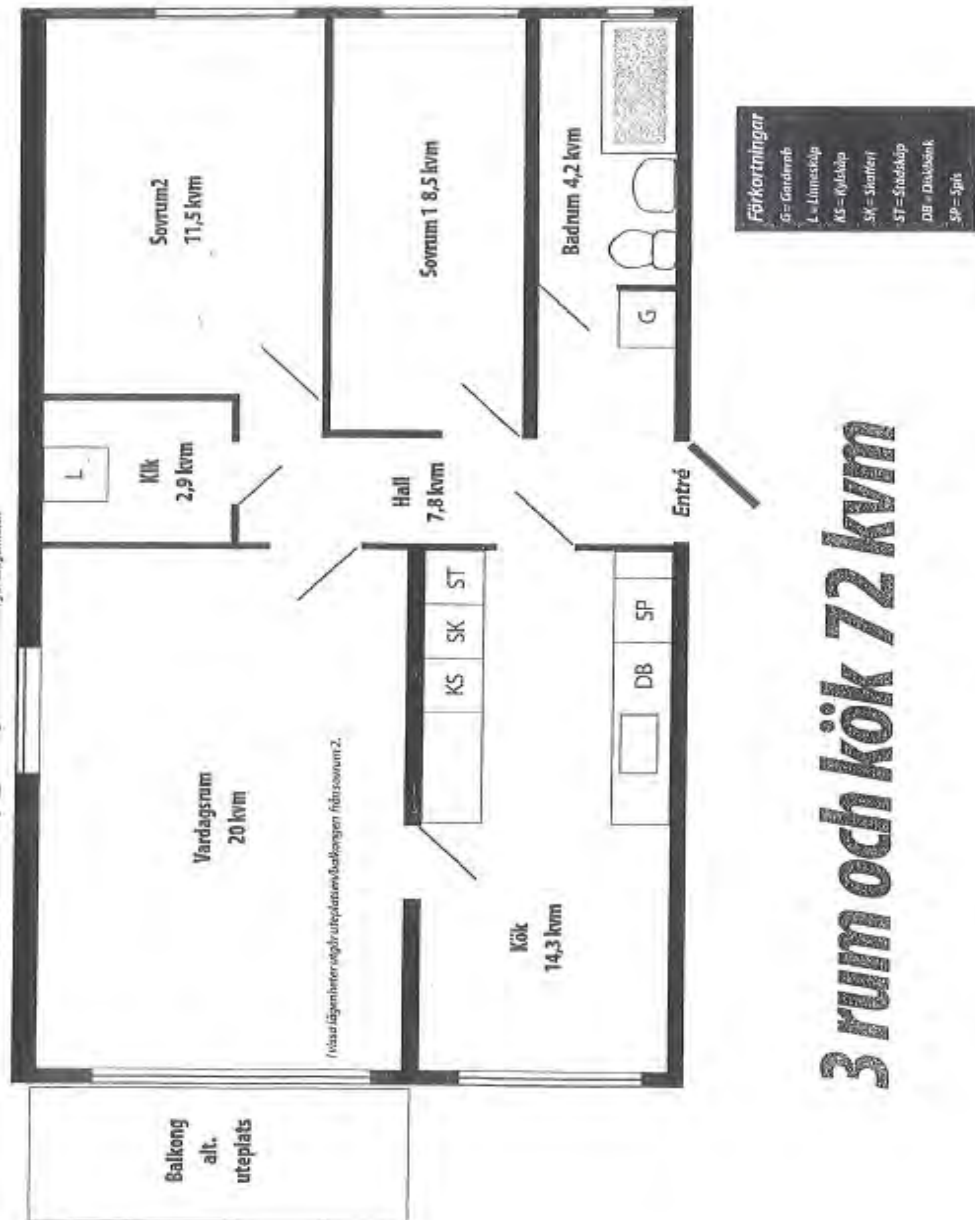
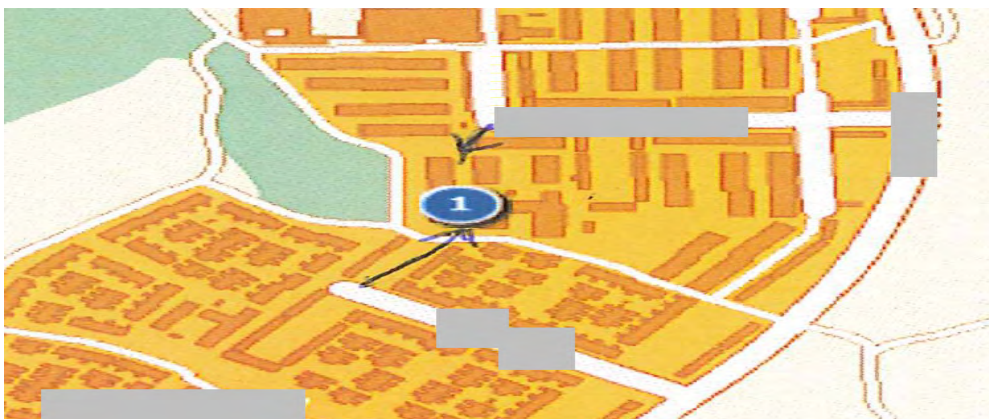
För räddningstjänstens del och utgången av händelsen har det säkert haft betydelse att tiden från larm till påbörjad insats var kort, då brandstyrkan fanns i närheten när larmet inkom. Trots brandstyrkans närhet till adressen kan konstateras att det fanns viss svårighet att snabbt hitta adressen/porten samt snabbaste och enklaste körväg fram till porten. Huset och den aktuella porten är belägen vid en lokal väg, inom ett större område med adressen [REDACTED]. Tillfartsvägar från kommunala vägnätet spärras av bommar. I det aktuella fallet fanns ej adekvat bommyckel tillgänglig i första fordon då denna blev kvar på tidigare larm (katten) i området. Detta med bommar är inte någon ovanlig lösning i många bostadsområden men ställer vissa krav på räddningstjänst samt fastighetsägare. Se rekommendationer/Erfarenheter nedan.

Vid markering 1 aktuell lägenhet. Belyser även huskroppars placering.

Streckmarkeringar pekar på alternativa tillfartsvägar

Områdeskartor behövs och behöver vara uppdaterade. Här krävs kommunikation mellan fastighetsägare, kommunal väghållare och räddningstjänst.

Bommar eller trafik hinder på lokala tillfartsvägar behöver vara funktionsdugliga samt öppningsbara med standardiserade nyckel eller funktion. Här bör samtliga räddningsfordon inom räddningstjänsten utrustas med adekvata nycklar eller annan teknisk öppningsfunktion.
