Myndigheten för samhällsskydd och beredskap  
enheten för lärande av olyckor och kriser

## BRANDUTREDNING

**Typ av brand:** Lägenhetsbrand  
**Insatsrapport:** 2011005795  
**Larm tid:** 2011-07-26 kl. 15.03 (tisdag)  
**Kommun:** Stockholm  
**Adress:** [REDACTED]  
**Objekts typ:** Tre-vånings flerbostadshus  
**Startutrymme:** Sovrum  
**Startföremål:** Säng  
**Brandorsak:** Troligtvis anlagd  
**Bilagor:** Fotobilaga

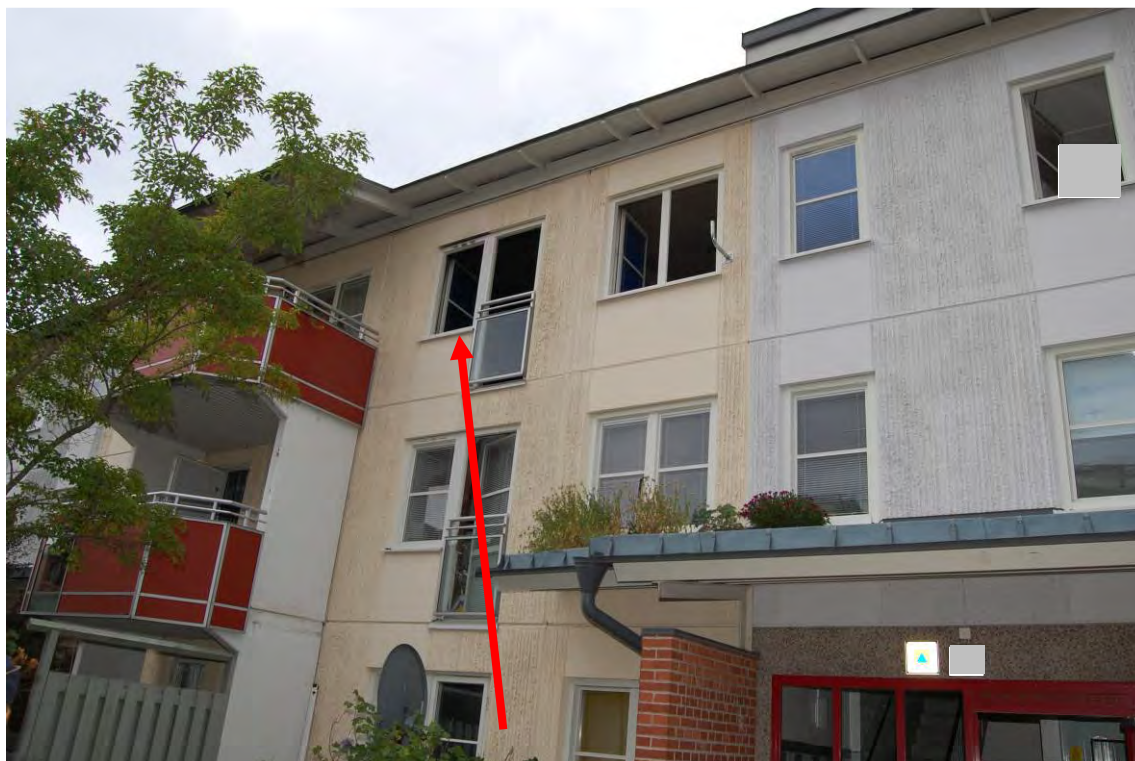
Om branden inte upptäckts och släckts är bedömningen att risk för brandspridning först och främst till vinden ovanför förelåg. Detta trots att brandbelastningen var låg i lägenheten. Detta för att det fortfarande fanns kvar tillräckligt mycket brännbart material för att branden skulle ha möjlighet att fortsätta och leda fram till en övertändning. Den yttre rutan i sovrumsfönstret bedöms att den också skulle spricka av värmen, lågor och heta brandgaser skulle trycka ut genom fönstret och antända den utskjutande takfoten som är på ett avstånd av ca.50 cm från fönstrets överkant.

***Brandlägenhetens sovrumsfönster och den utskjutande takfoten***

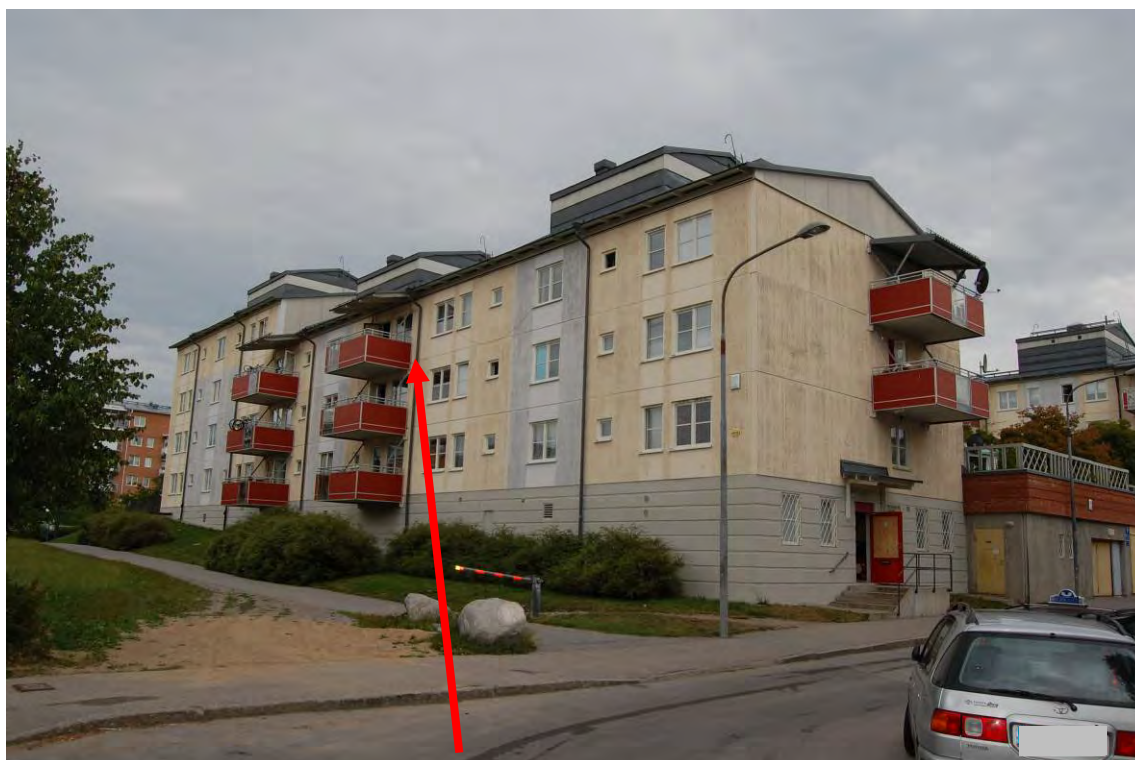
***Huset från baksidan, brandlägenheten ligger på det översta våningsplanet***

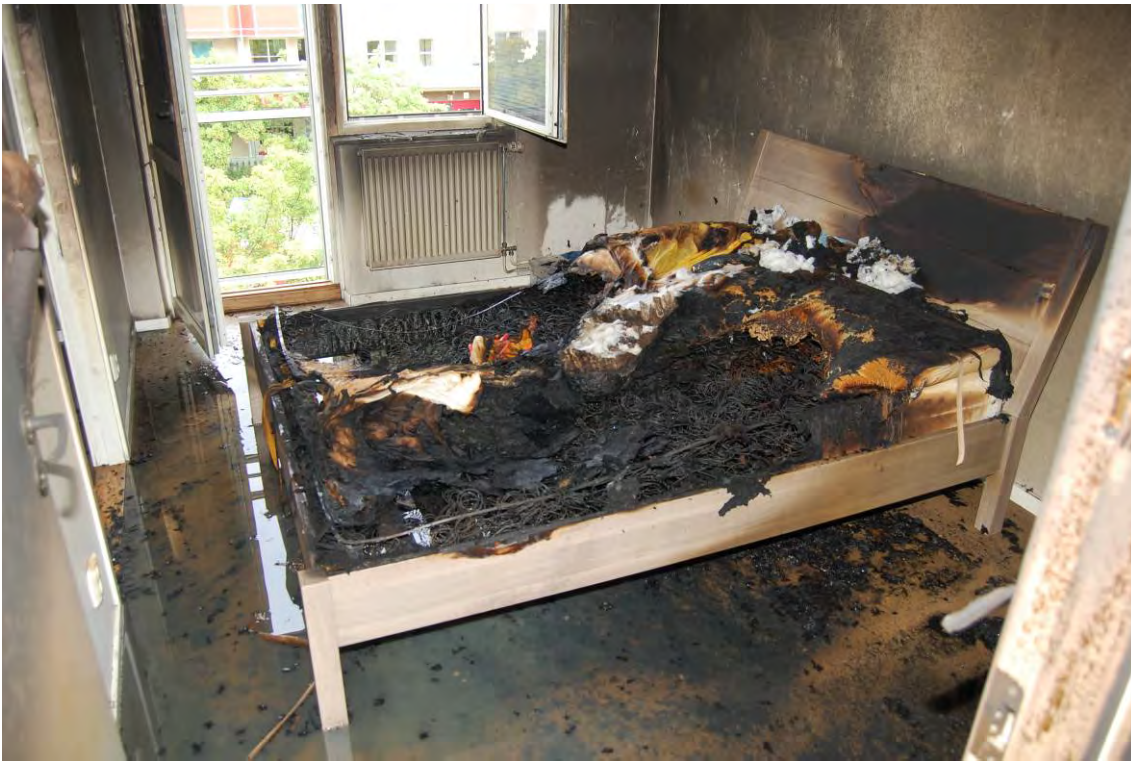
**Sovrummet**

Då rökdykare går in i huset, möts de av rök i trapphuset. De går in i den rökfyllda lägenheten, lokaliserar branden i sängen, släcker den och därefter öppnar de fönster och balkongdörr för att ventilerar ut röken.

Undersökningen utfördes av jourhavande brandinspektör Per Norén direkt efter att branden släckts, samt dagen efter gjorde polisens kriminaltekniker en teknisk undersökning av platsen. Polisen använde då en s.k. brandhårdshund som söker och markerar för brännbar vätska. Lägenheten var på 2 rum och kök. Förutom dubbelsängen och en garderob i sovrummet fanns det inga möbler. Köket och vardagsrummet var helt omöblerat. Därför bedöms brandbelastningen i lägenheten som mycket låg. Det fanns tydliga spår av röken på väggar och i trapphuset. Sängens båda spiralmadrasser hade nästan helt brunnit upp medan sänggavlar och ram var brännskadade men annars intakta. Den inre fönsterrutan i sovrumsfönstret hade spruckit av värmen men den yttre var fortfarande hel. På golvet i sovrummet och köket fanns 2-3 cm släckvatten som brandmännen sög upp med hjälp av en "vattendammsugare".

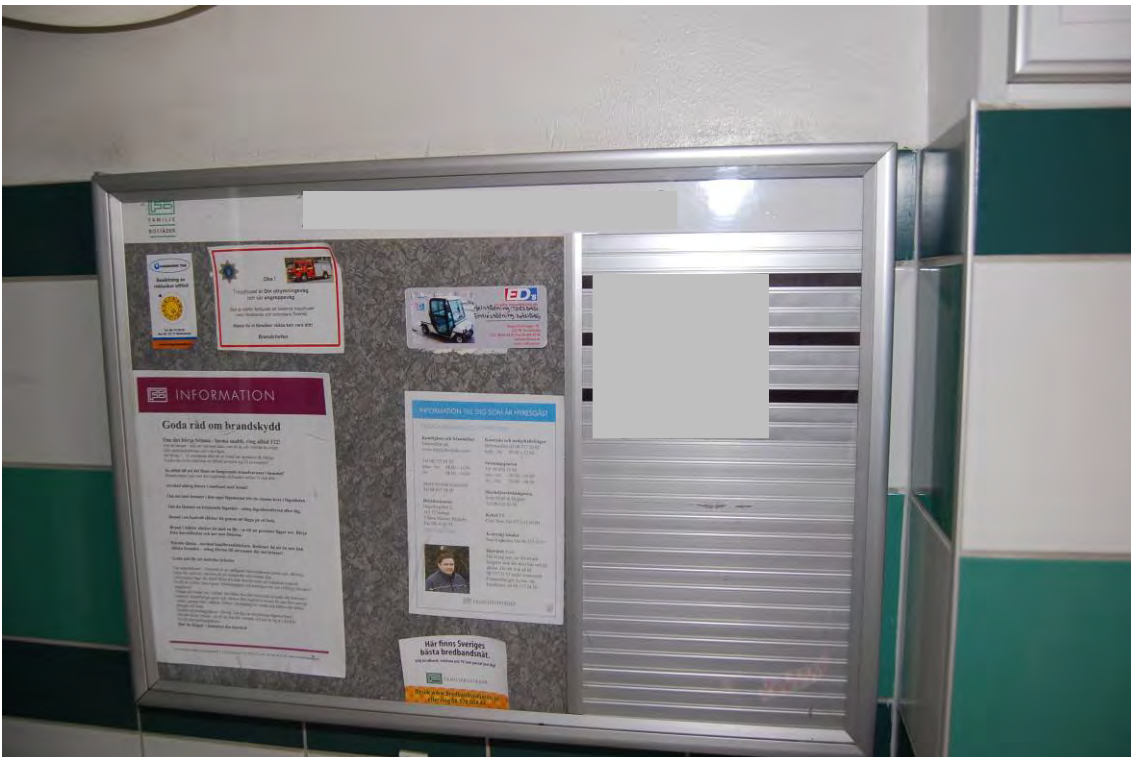
På informationstavlan i portuppgången finns en av fastighetsägaren Familjebostäder uppsatt informationsblad, "*Goda råd om brandskydd*". Där finns att läsa information om hur man skall handla i händelse av brand och man kan bland annat läsa, "*Om du lämnar en brinnande lägenhet – stäng lägenhetsdörren efter dig*".

**Informationstavlan i porten**
