Myndigheten för samhällsskydd och
beredskap
Enheten för lärande av olyckor och kriser
651 81 Karlstad

BRANDUTREDNING

Typ av brand: Lägenhetsbrand, 1 död
Insatsrapport: 2011000262
Larmtid: 05.14
Datum: 2011-01-06
Kommun: Stockholm
Adress: [REDACTED], Farsta
Objektstyp: Flerfamiljshus
Startutrymme: Sovrum
Startföremål: Okänt
Brandorsak: Troligen sänggrökning
Bilagor: Bilder, SBFF:s och från polisen

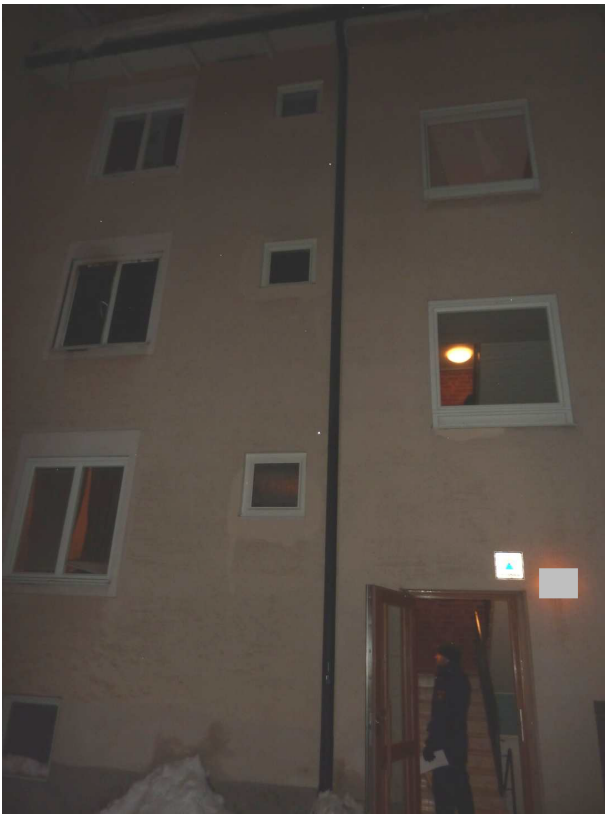
Bild 1. Flerfamiljshuset. Den branddrabbade lägenheten ligger på våning 2, till vänster i bild

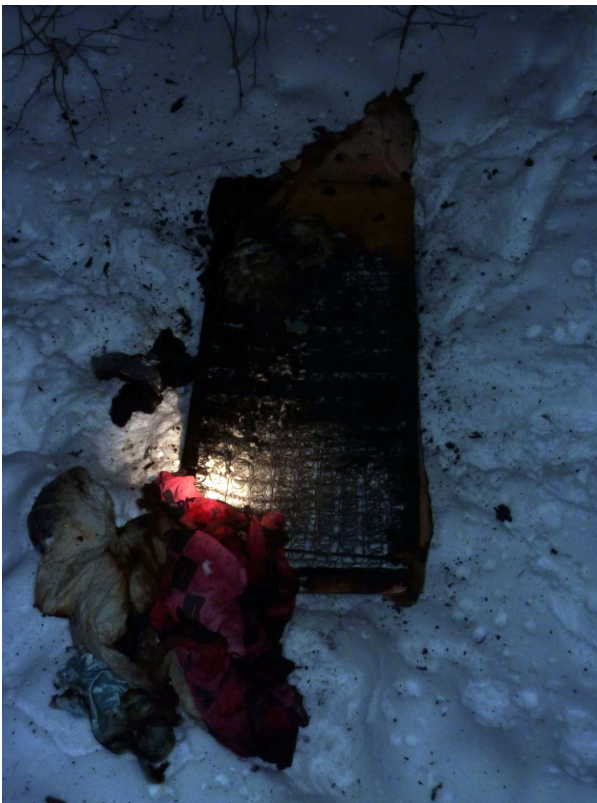
Bild 2. Del av branddrabbad säng som kastades ut på baksidan av huset, via balkongen.

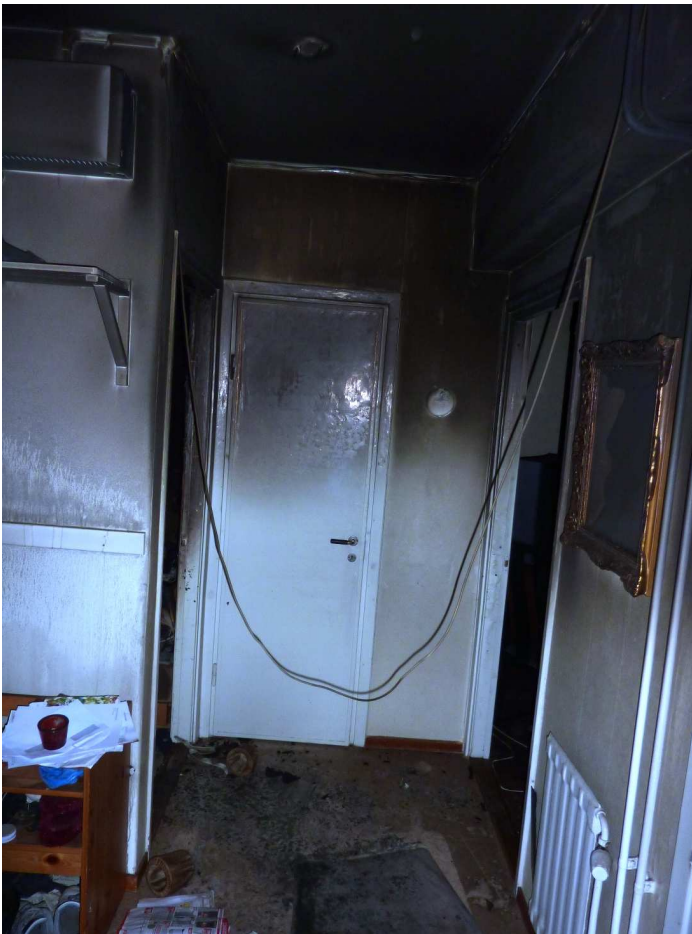
Bild 3. Hallen i lägenheten där den avlidne påträffades. Dörren till sovrummet ligger längst bort i bilden till höger. Rakt fram kan man se toalettdörren. Ingången till vänster längst bort i bild går till vardagsrummet.

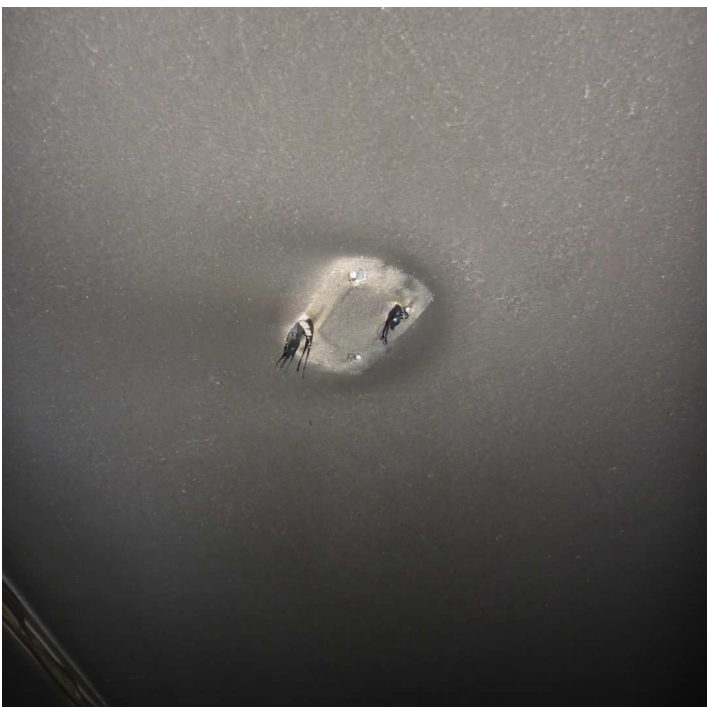
Bild 4. Fästet för brandvarnare har, som syns på bilden, smält bort.

Fungerande brandvarnare så tidigt larm till nyttjare och även grannar blir möjligt.
