Datum
2011-01-07
Handläggare
Kent Järnström
ID brandutredning
Larmnr : 20110003

Anledning till undersökningen: **Brand i byggnad**

[Redacted]
Sollebrunn

Uppdragsgivare: Alingsås och Vårgårda Räddningstjänstförbund
Undersökning utförd: 2011-01-03, 2011-01-05, 2011-01-07
Bilagor: Foto

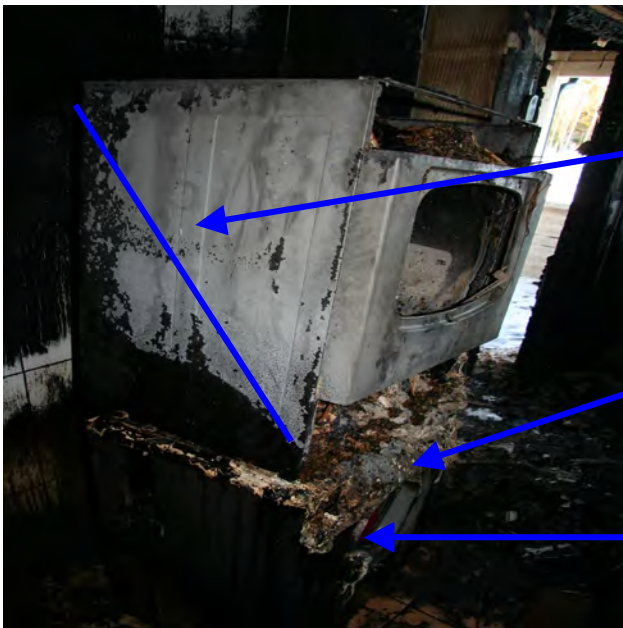
Brandorsak: Varmgång i motor alt. kortslutning i programverk på tvättmaskin.

**Programverk,
tvättmaskin**

Tvätt i maskin

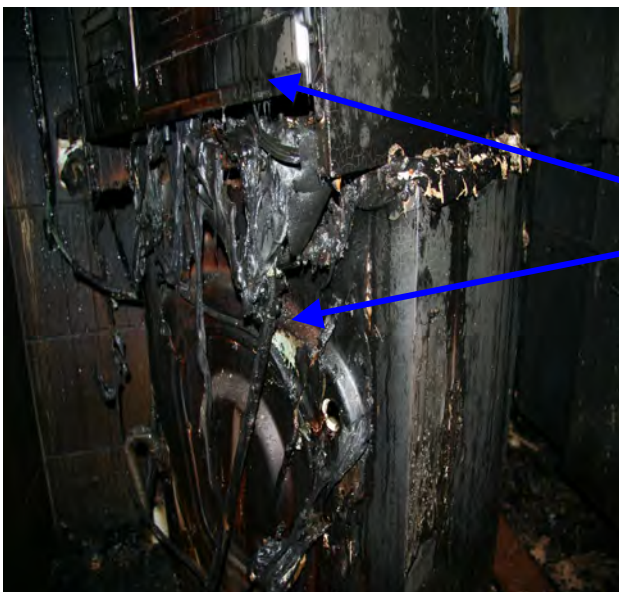
**Baksida av tvättmaskin och
torktumlare**

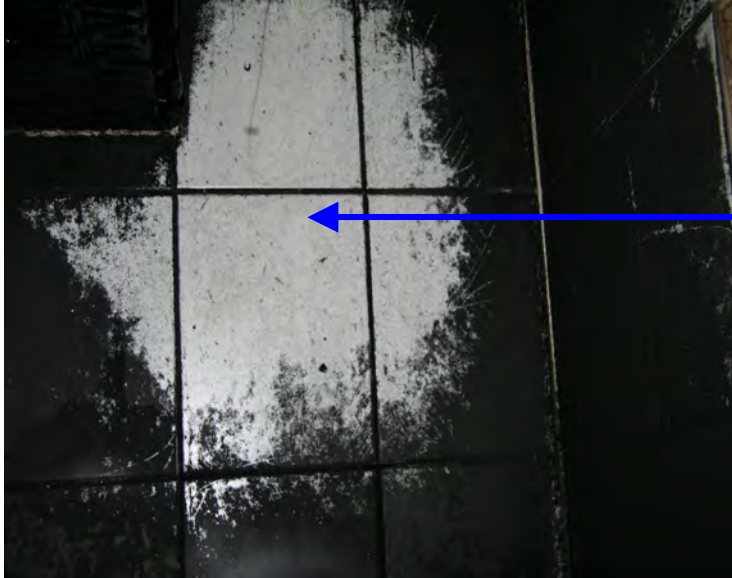
**Sotet bortbränt ovanför
torktumlaren tyder på hög
temperatur.**

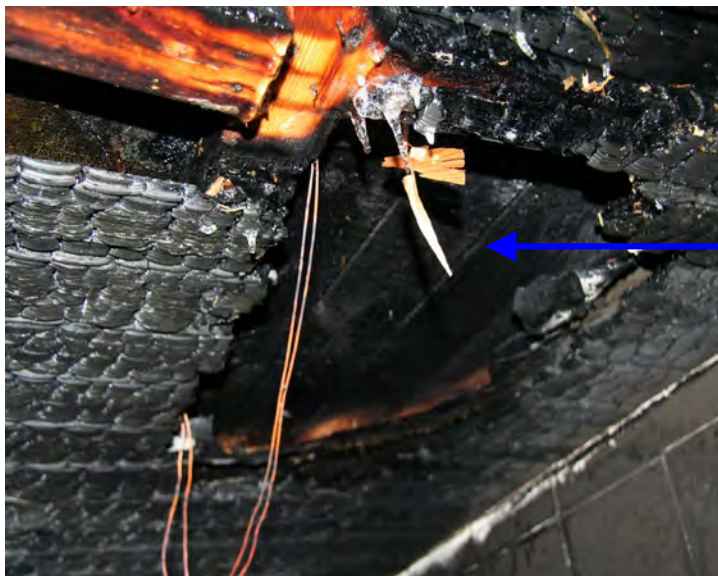
**Kraftig brandskada direkt
ovanför
torktumlaren/tvättmaskin**

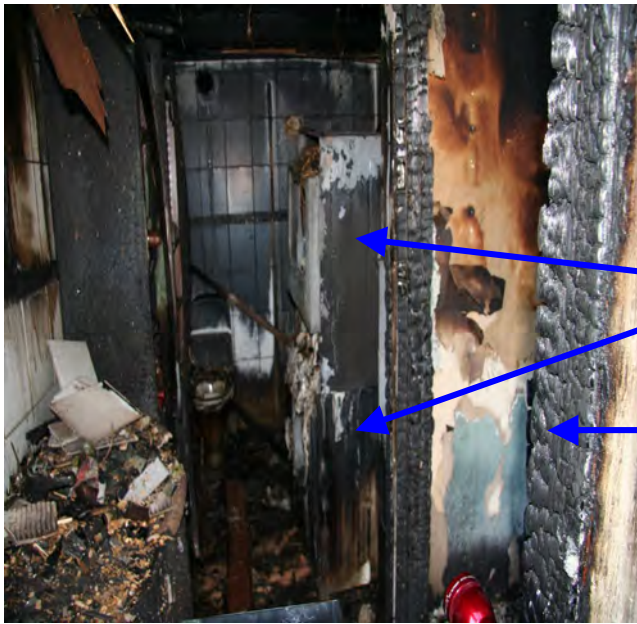
Tvätttrum.

Tvättmaskin, torktumlare

Dörrfoder som är brandskadade mest på insidan vilket tolkas att branden har startat i tvätttrummet

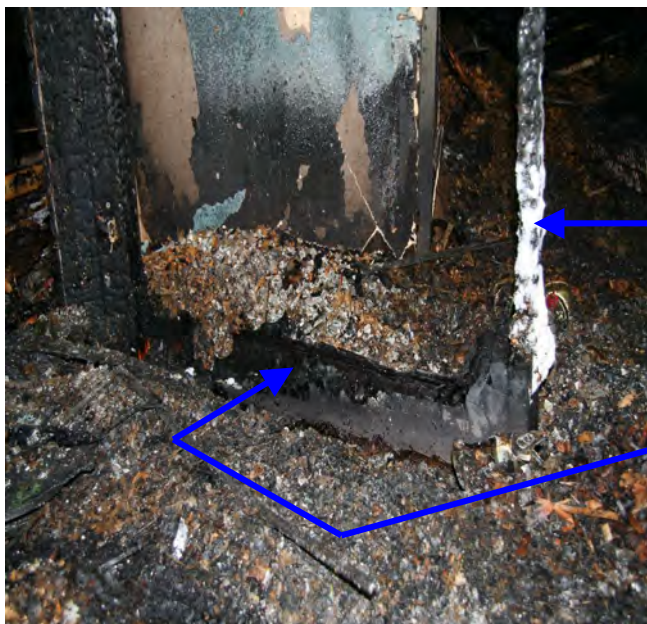
Rester av dörren till tvätttrummet, dörren har stått öppen under branden

Branden har kommit inifrån tvätttrummet

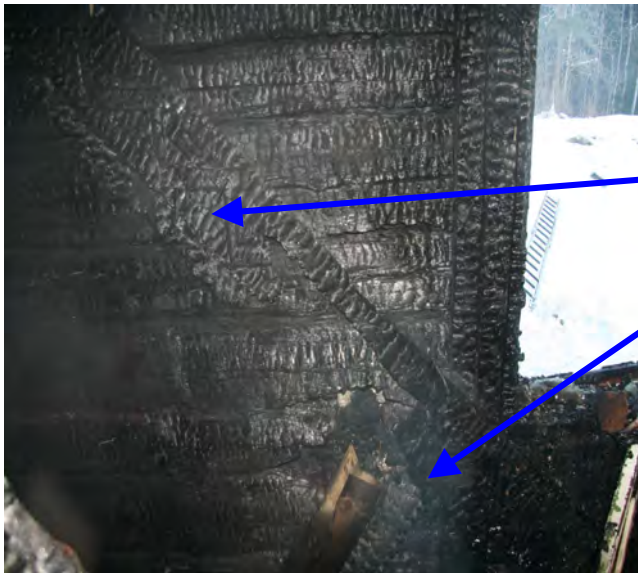
**Rester av trappan upp till
andra våning.**

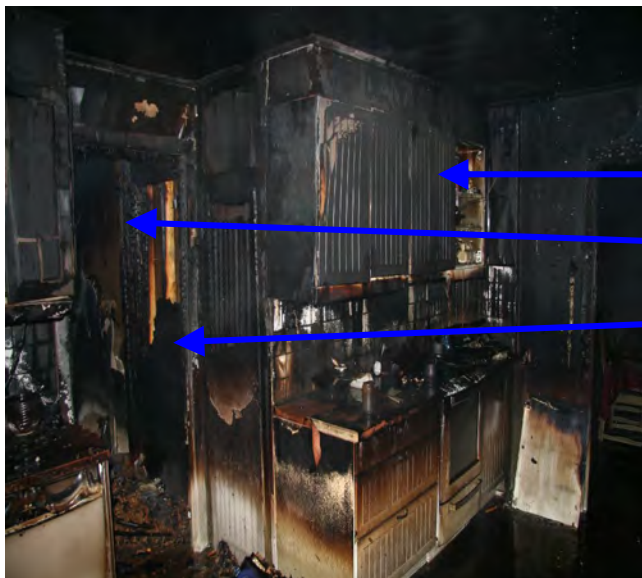
Brandskador i köket

Tvätttrum

Dörröppning mot hall/trapphus

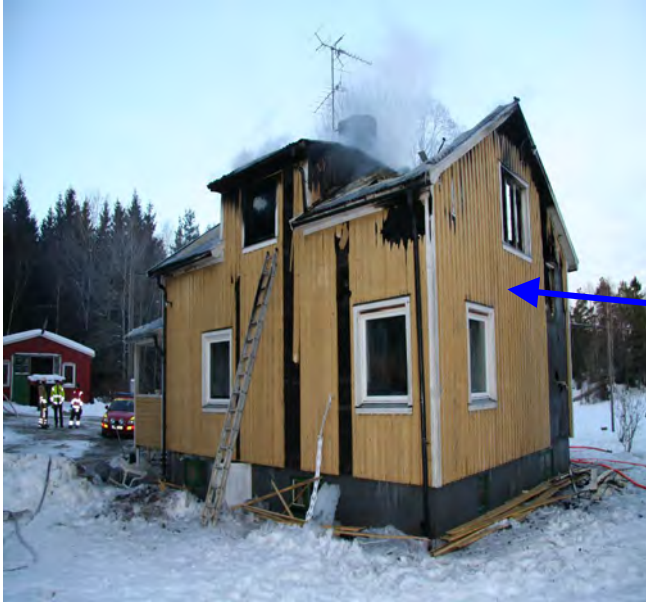
Här var stegen på bilden
placerad som kvinnan räddade
sig ut på

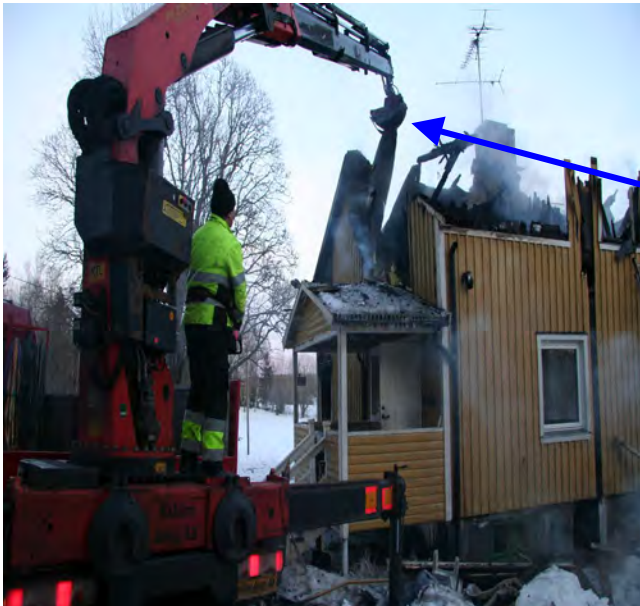
Demontering av plåttak för
att komma åt brandhärdat
