Undersökningsprotokoll  
Olycksundersökning

Olycksundersökning  
Ladugårdsbrand i [REDACTED] 2011-03-29

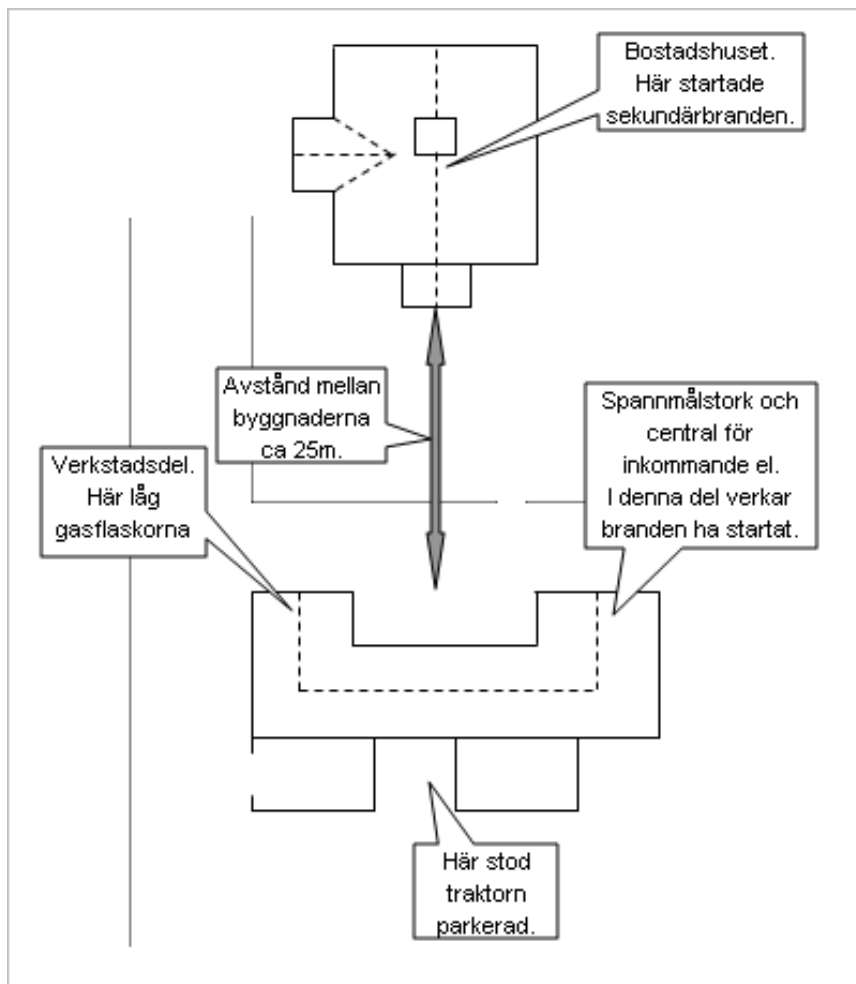
**Översiktsbild.**

Gården är av ordinär utformning och förefaller välskött.  
Byggnadernas placering framgår av skiss i bilagan.

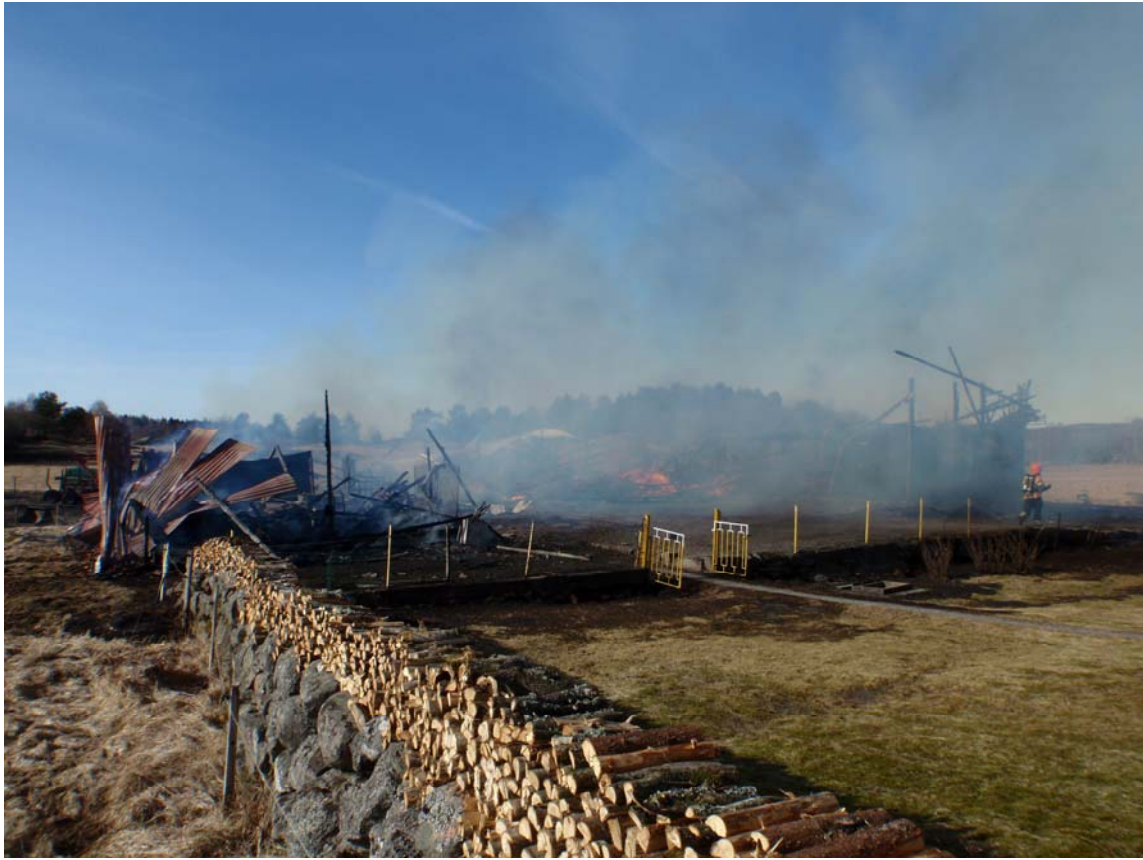
Ladugården samt en traktor är totalskadade. Boningshuset klarade sig med blåsor i färgen, en sprucken fönsterruta och mindre brandskador på taket runt skorstenen.

**Vy från huset mot resterna av ladugården.**

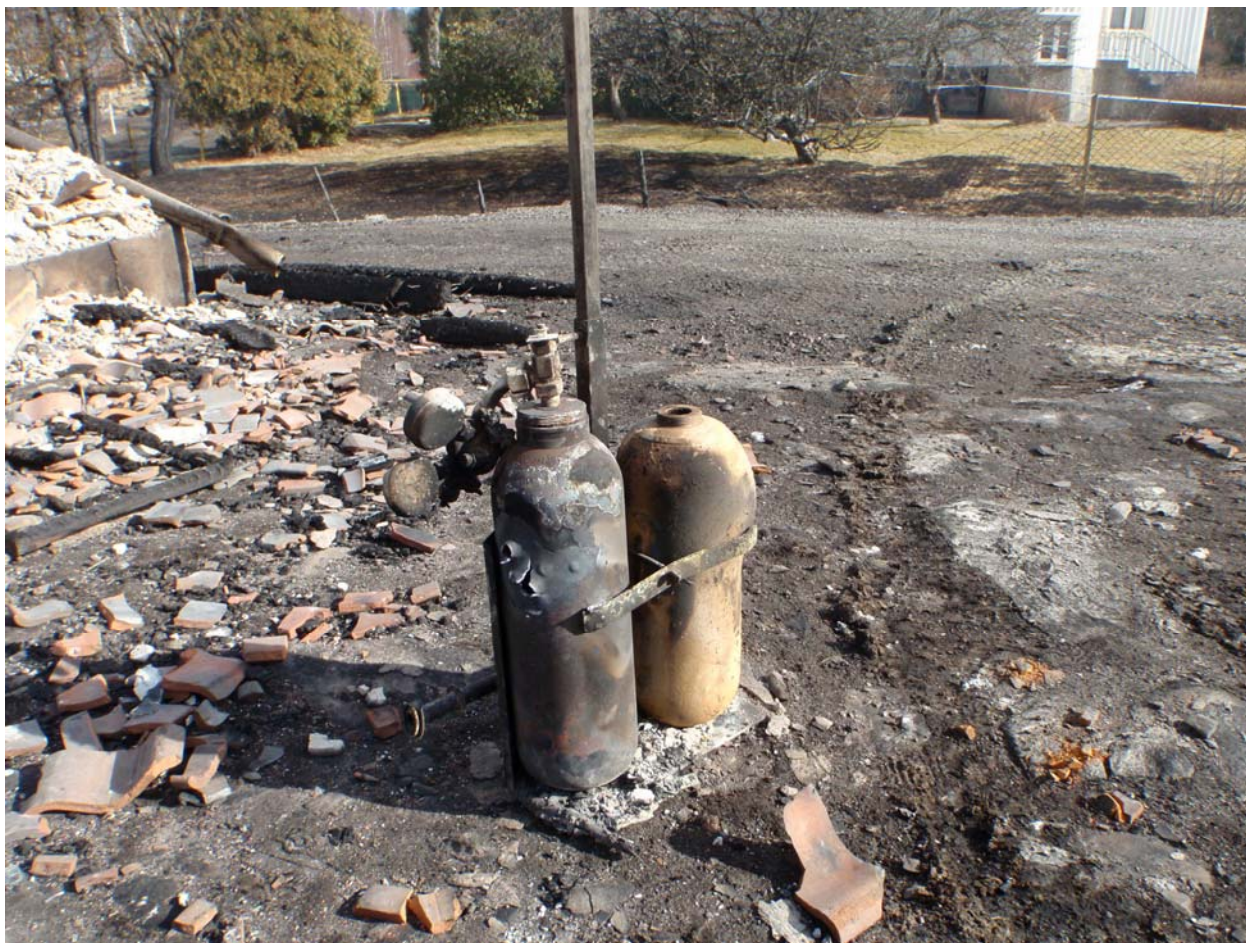
De aktuella gastuberna var i princip tomma. Då man fann dem hade ena flaskventilen åkt ur gängan beroende på tryck och värme, den andra flaskan hade spruckit.

**Gasflaskorna. Observera skadorna!**

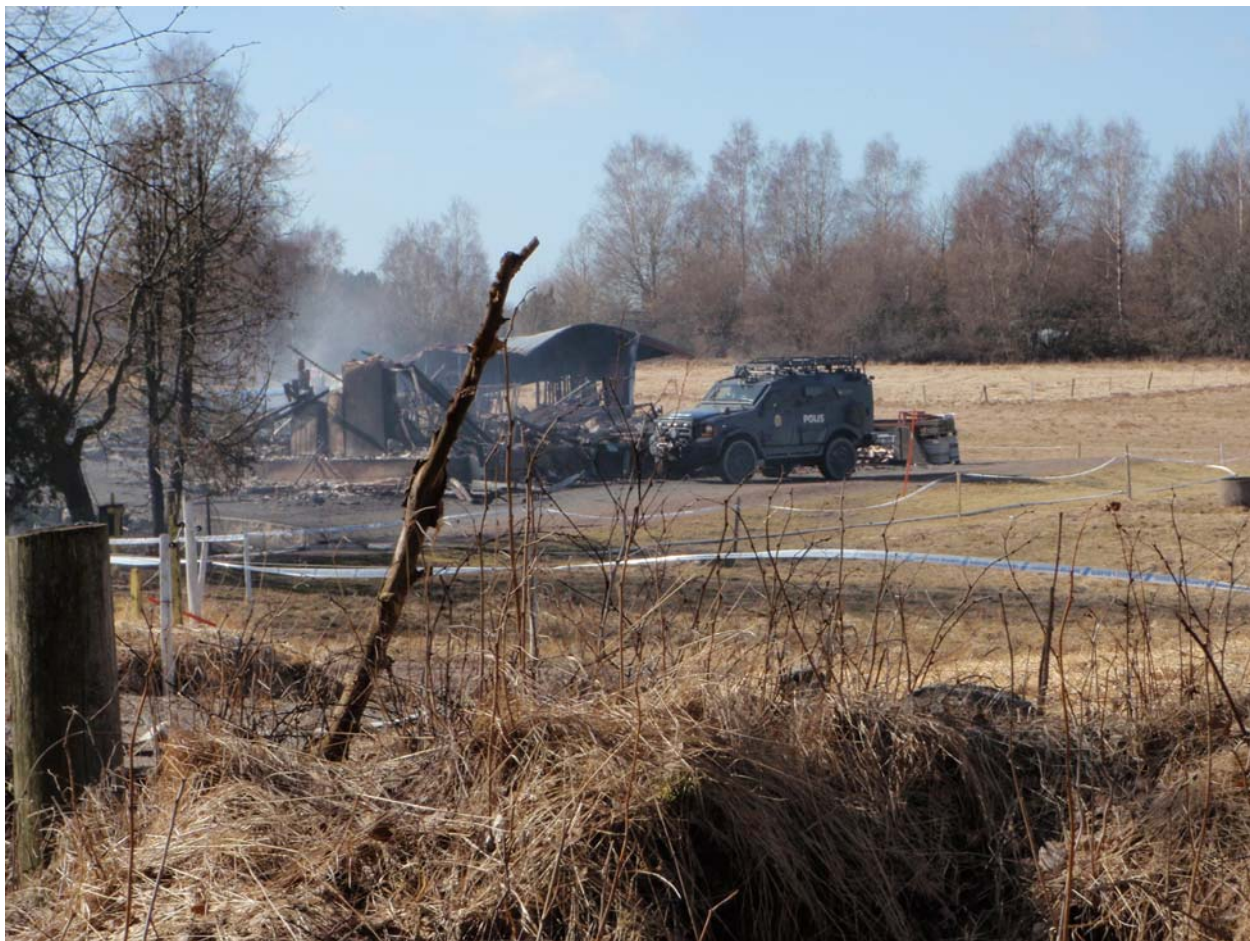
Dagen efter förs samtal med polisen om att få hjälp att lokalisera gasflaskorna genom deras insatsfordon. De går med på detta och under eftermiddagen hittar man dem och kan beskjuta för att punktera dem. Insatsen avslutas klockan 16.04 och ansvaret lämnades över till ägaren.

**Polisens insatsfordon lokaliserar gasflaskorna.**

- **Brandspridningen till bostadshuset kunde kanske förhindrats genom att begjuta hela taket med vatten.**
- **Det är bra att kunna få hjälp av polisens ”pansarbil” för att lokalisera gasflaskor. Kanske skulle man försöka få in den i ett tidigare skede?**
