Olycksundersökning – rapport

Erfarenhetsåterföring från omfattande brand

Larmtid: 2011-12-20 17:25
Ärendenummer: 201100601
Adress: Nordendäck, Trädgårdsvägen 3 i Tobo
Objektstyp: Fabrikslokal, lager

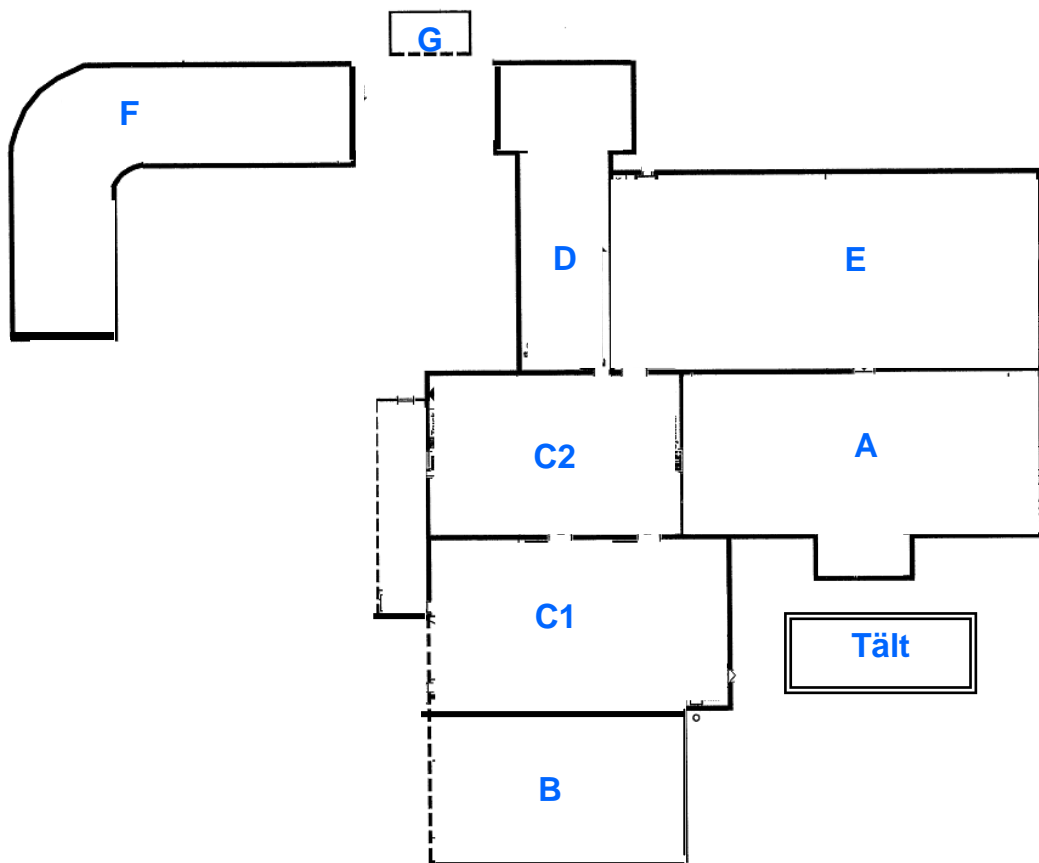
Byggnaden om 7500 kvadratmeter ägdes av Nordendäck. I byggnaden lagrades och monterades däck och fälgar. Försäljning skedde via internet. En del av byggnaden var ursprungligen en ladugård, och en annan del hade varit svinalänga. Byggnaden hade byggts till i omgångar. Skissen på nästa sida beskriver mycket översiktligt byggnadens olika delar. Delarna har betecknats A-G, och dessa beteckningar används i nästa avsnitt där insatsen beskrivs.

A: Däcklager (tidigare ladugårdsbyggnad)

B: Kontor

C1, C2: Godshantering, kontor, mindre förvaring av däck m.m.

D: Fäglager (tidigare svinalänga)

E: Lager, paketering

F: Fristående byggnad med fordon, utrustning

G: Fristående garage

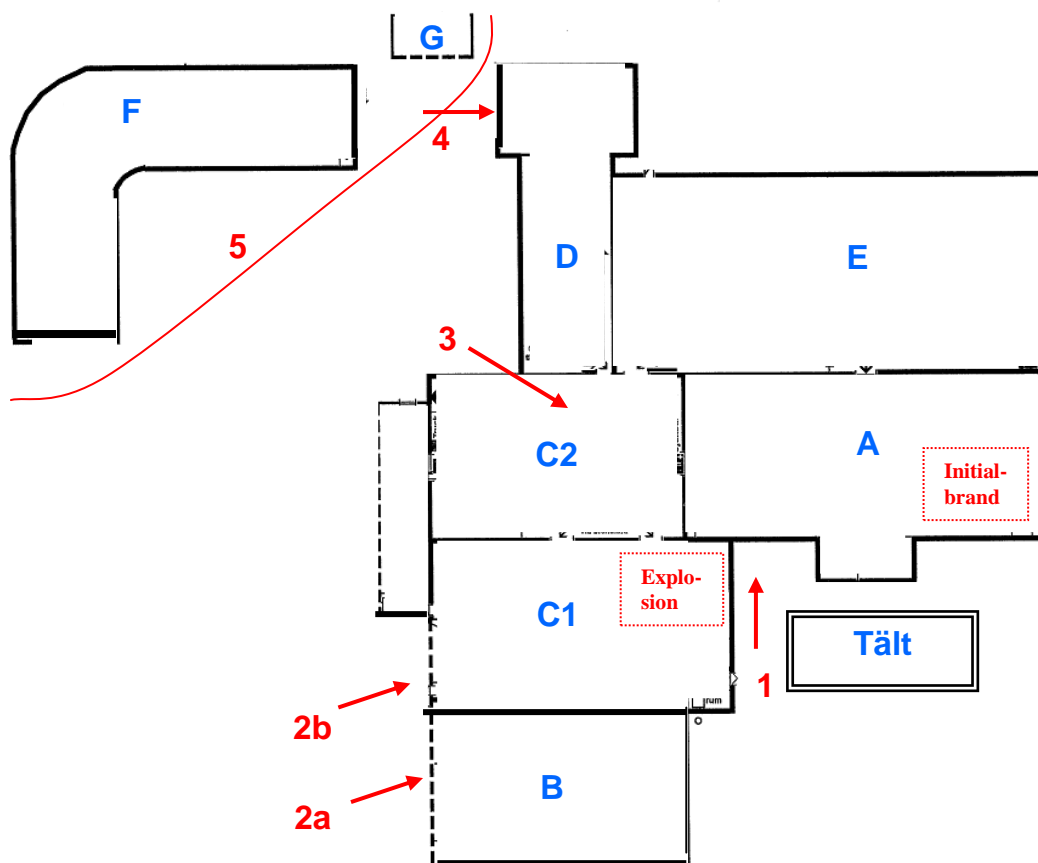
508 med insatsledaren ankom skadeplatsen ett par minuter innan 513. Strax efter anlände 423. Branden, som startat enligt markering i skissen på sidan 6, var redan då mycket kraftig i lagerdelen A.

Några minuter efter att insatsledaren kommit fram ankommer 517 samt 501 med styrkeledaren i beredskap. Då hade ingen insats påbörjats, och styrkeledaren tog initiativ till att med hjälp av skärsläckaren begränsa branden. Taket ovan initialbranden hade brunnit av. Insatsledare och styrkeledare bedömde att branden i däcklagret inte gick att släcka, men att brandspridning till de andra delarna kunde förhindras genom att kyla brandgaser vid brandmuren mellan byggnadsdel A och C. Brandmuren, som nådde en bit ovan taket, visade sig senare vara otät gentemot del C1. Den första insatsen med skärsläckaren gjordes vid pil nummer 1 i skissen på sidan 6. Insatsen försvårades av att ett tält blockerade vägen för 517.

Styrkeledaren på 423 föreslog insatsledaren att styrkan på 423 skulle rädda utrustning från kontoret, som då bedömdes vara opåverkat av branden. Brandmännen från 423 gick därefter in i kontorsdelen för att bära ut dyrbar utrustning. Man hade bara en angreppsväg in till hela byggnaden. Nordendäcks personal hänvisade till entrén vid kontorsdelen som det enda alternativet. Se pil nummer 2 i skissen på sidan 6.

Skärsläckarinsatsen hade just påbörjats när en explosion skedde i kontorsdelen C1. Skärsläckarinsatsen avbröts omedelbart. Brandmännen från 423 avbröt sin insats och sprang ut ur kontoret. Vid explosionen krossades fönster och dörrar gick sönder. Det är oklart vad som orsakade explosionen. Styrkeledaren från 501 beslutade av säkerhetsskäl att ingen skulle vistas i närheten av det område som exploderat. Platsen för explosionen är utmärkt i skissen på sidan 6.

Styrkeledare på 501 beslutade att göra en ny insats med skärsläckaren, denna gång för att kyla de brandgaser som spridits till en del av C2. (Den del av C2 som ligger närmast A var högre än den andra delen.) Angreppet gjordes vid pil nummer 3 i skissen. Ett par brandmän lämnades kvar vid tältet för att på avstånd skydda brandmuren med vattenstrålar. En tankbil försörjde dem med vatten.

Därefter gjordes en sista insats med skärsläckarenheten för att försöka rädda fälglagret, byggnadsdelen D. Insatsen gjordes vid pil nummer 4 i skissen. Då fungerade åter skärsläckaren, men försöket att förhindra brandspridningen misslyckades.

- 1: Första insats med skärsläckare för att begränsa branden.
- 2: Angreppsväg för att bära ut dyrbar utrustning, angreppsväg vid rökdykning samt plats där fläkt för övertrycksventilation placerades.
- 3: Andra insats med skärsläckare för att begränsa branden
- 4: Tredje insats med skärsläckare för att begränsa branden
5. Skydd av närliggande byggnader

Minst två brandcellsgränser var otäta, vilket också försämrade möjligheterna att begränsa brandspridningen. Vid eftersläkningsarbetet upptäcktes att en branddörr mellan de stora lagerhallarna A och E hade stått öppen, och att ett igenbyggt fönster i brandmuren mellan A och C1 släppt genom brandgaser.
