Olycksundersökning

Brand i byggnad

██████████, Mölndal

den 4 januari 2011

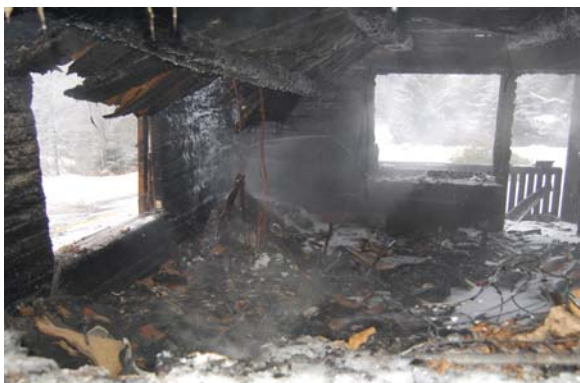
Altandörren och entrédörren har varit öppna under hela eller delar av brandförloppet, det fanns inga bryt- eller inbrottsskador på någon av dörrarna. Brandbilden talar för att branden har startat inne i huset, de kraftigaste brandskadorna och den lägsta brandbilden fanns inne i sovrummet. I sovrummet bland brandresterna fanns det bl.a. en TV, lampor och ljusstakar, det fanns heller inga tecken på cigarrettrökning. Primärbrandområdet bedömdes vara inne i sovrummet med ledning av den låga brandbilden, detta tillsammans med vittnesuppgifter. Branden har troligen startat centralt i rummet eftersom paret hade lämnat rummet olika vägar. De kraftiga brandskadorna i köket berodde sannolikt på att där fanns en trappa till övervåningen, vilket gjorde att branden spred sig snabbt till övervåningen. (Bild 1)

Bild 1. Brandresterna från sovrummet

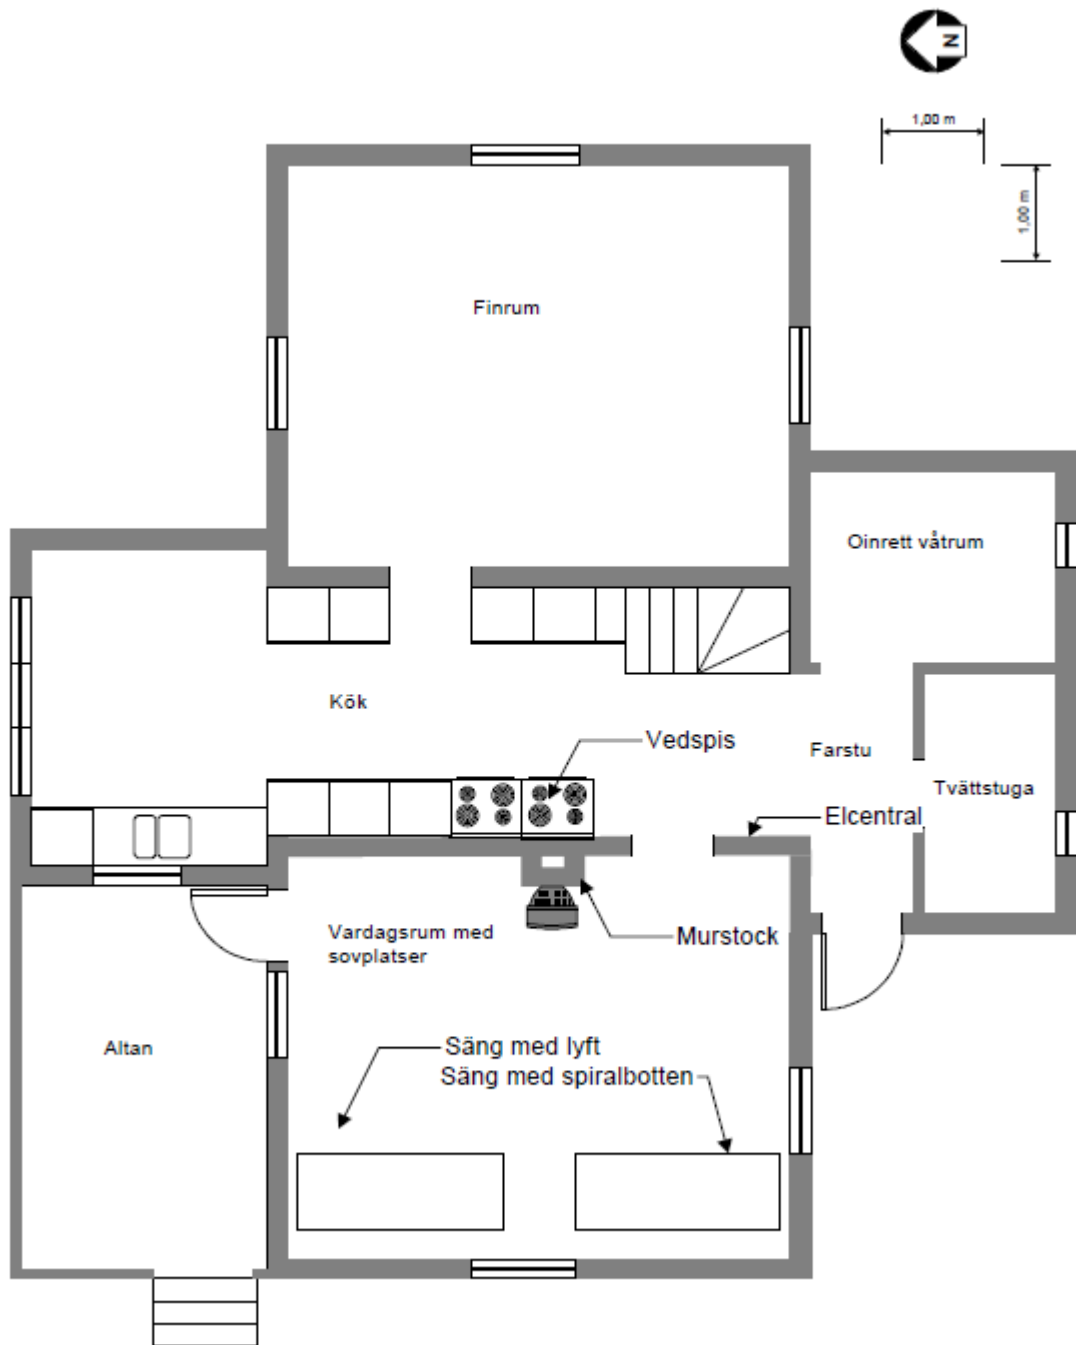
Bilaga: Ritning på huset

Byggnaden var en 1½ plans villa med källare. Villan hade två tillbyggnader, på den södra sidan bestod tillbyggnaden av entré, farstu, hall och våtutrymme, på den norra sidan bestod tillbyggnaden av altanen och delar av ett kök. Till övervåningen/loftet gick det en trappa ifrån köket. Övervåningen var oinredd. (se Bilaga)
