LAHOLMS  
KOMMUN

## Räddningstjänsten Olycksutredning.

Dnr.420.2011.00313  
Rev:

Larmtid; fredag, 2011-03-25 kl:17:02  
Adress; [REDACTED]  
Objektstyp; 400: Industrihotell  
Startutrymme; Mellanbjälklag  
Startföremål; Fibröst material  
Orsak, Direkt – Indirekt; Utvecklad brand i mellanbjälklaget - torrdestilation  
.

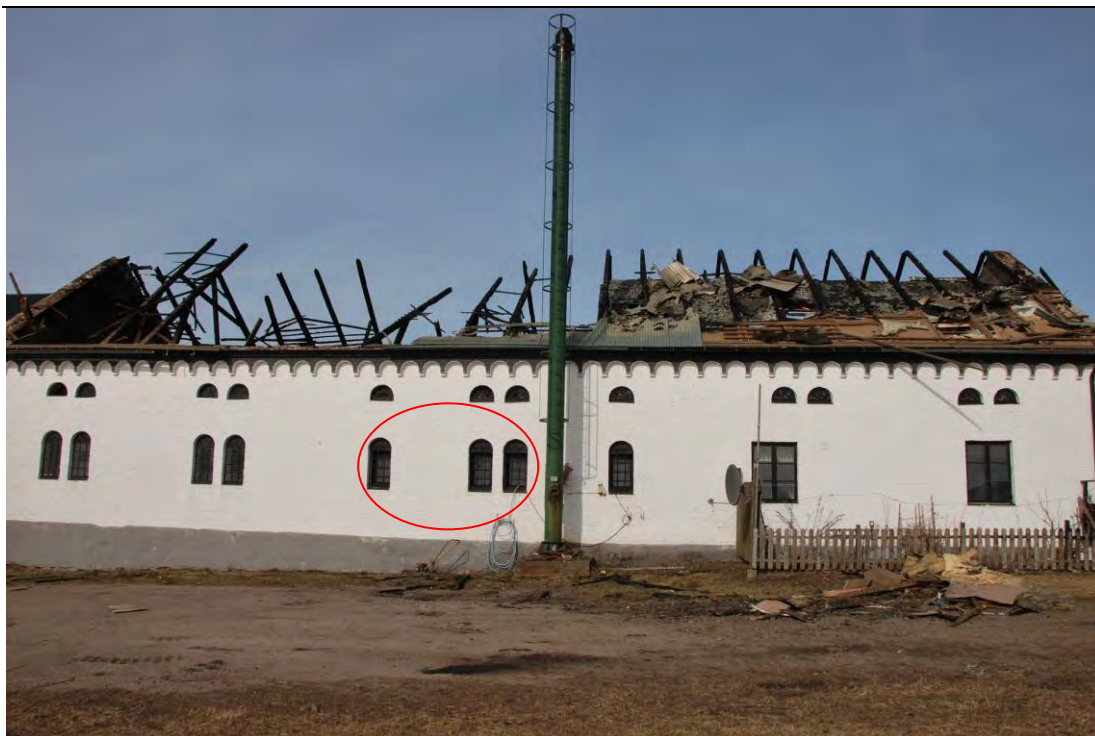
Skorstenen som är kopplad till flispannan, flispanna är belägen inom röd markering.

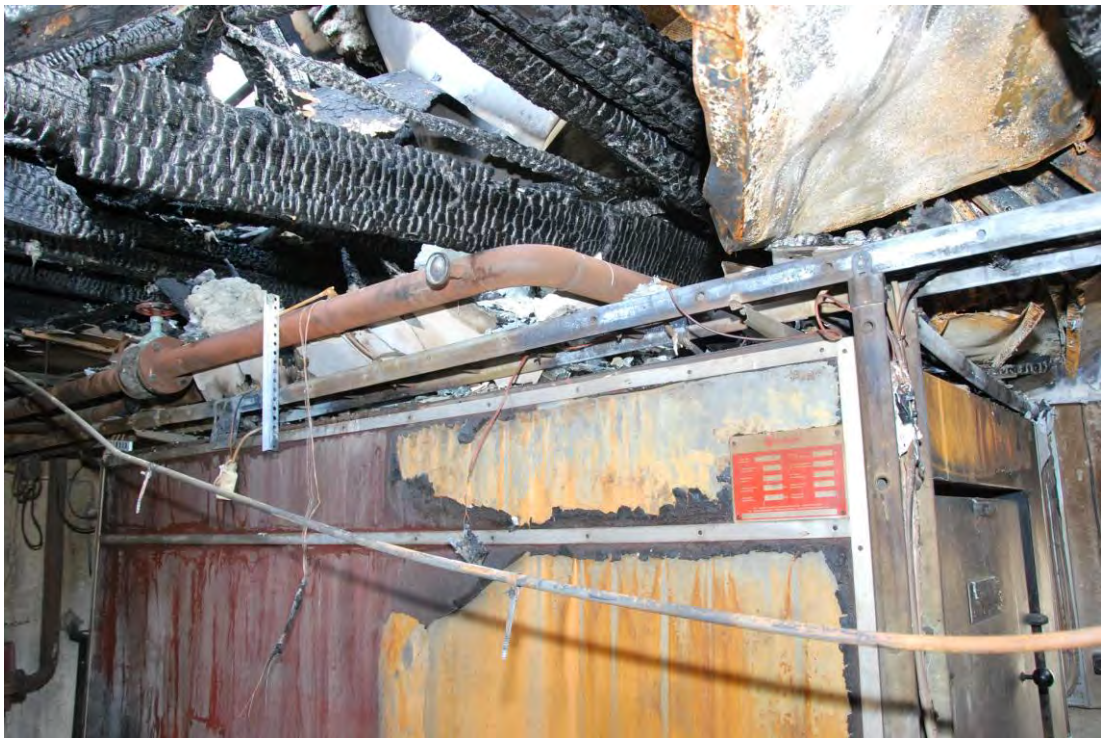
Skruv från inmatning in i flispannan.

A/Flispannan uppvisar även kraftiga värmeskador på ytermanteln vilka är identiska på bägge sidor av pannan, vilket kan härledas till att pannan utsatts för torrkokning (not inte fastställt)

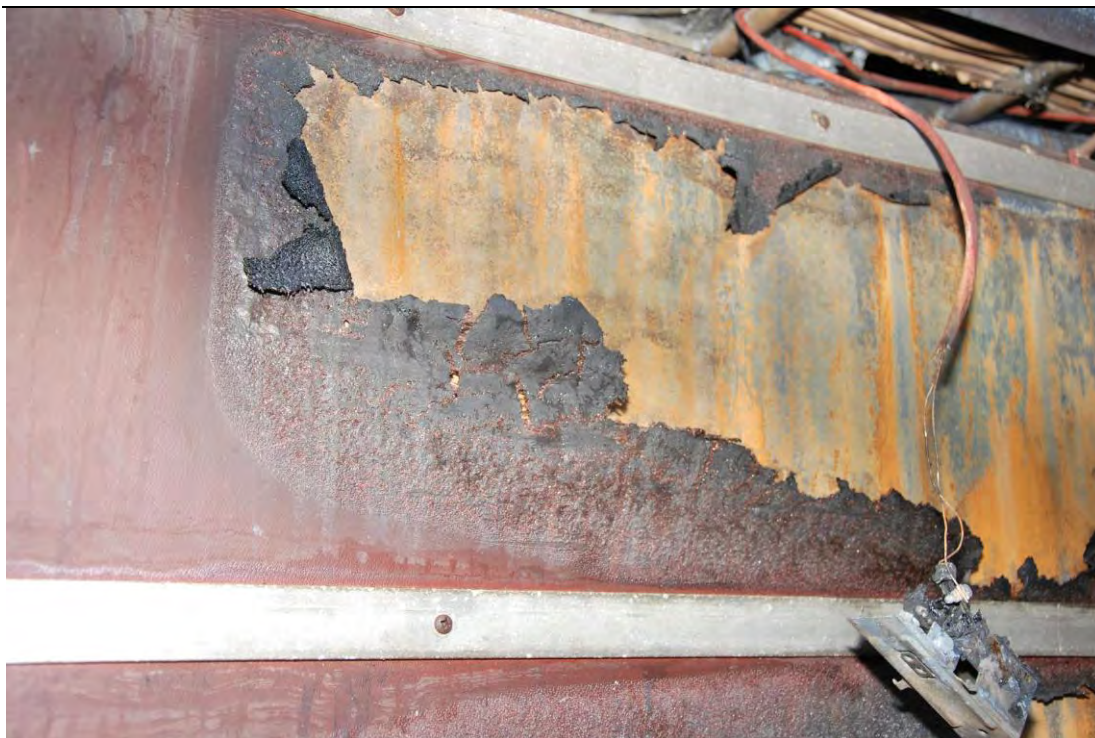
Värmeskador på flispannan, vilka tyder på att värmen kommer från insidan av pannan. Någon direkt värmepåverkan utifrån kunde inte identifieras inom de specifika områdena.

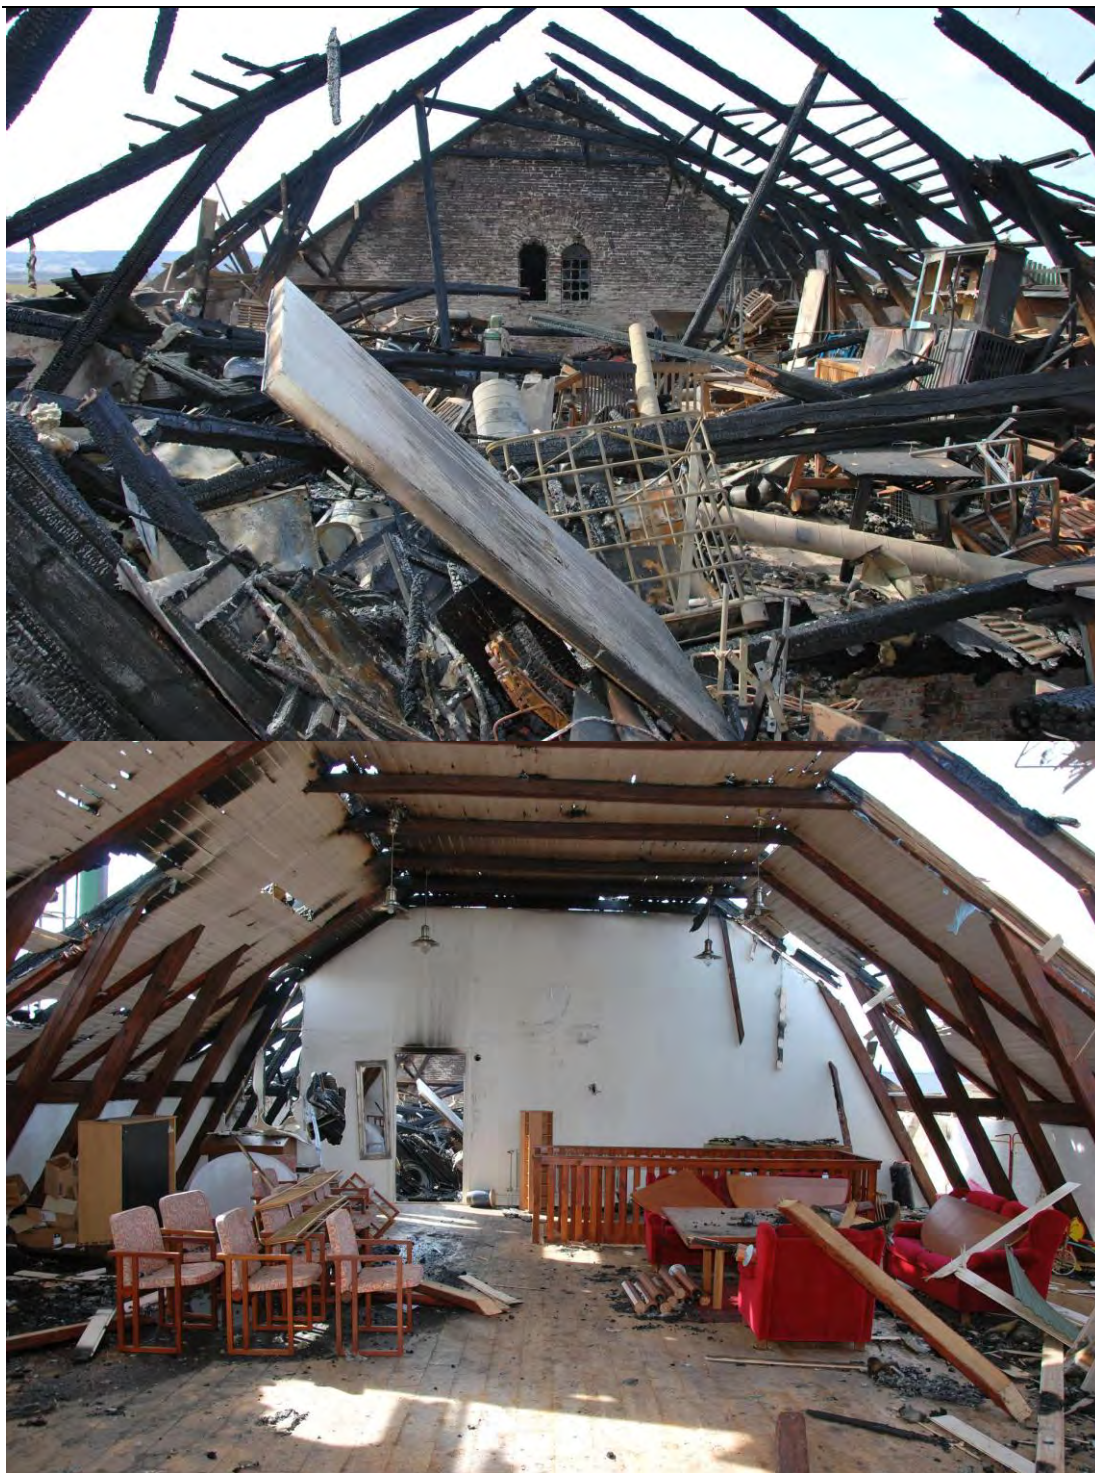
Byggnaden får betraktas som total skadad.
