Brandorsaksutredning

Brand i byggnad, 2011 11 23

Mondi, Kramfors

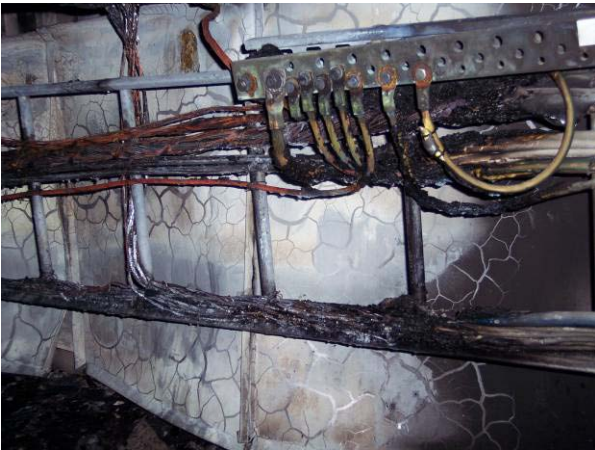
På ett ställe runt byggnaden har elkablar samt en luftslang brunnit av, *se bild 1*. Till vänster på bilden syns en elkabel som dragits mellan kabelstegen och fasadplåten som täcker in den låda som brunnit. Det har på flera ställen dragits kabel som fästs i fasadplåten. Det kan antas att branden i lådan hade hunnit hit vid ca 17.00 då elfel började indikeras.

Vidare kan antas att kablarna mellan kabelstege och fasadplåt antänts och droppat ned på tryckluftsslangen varvid den brunnit av och sedan hjälpt till med brandspridning.

På nedre delen av kabelstegen syns den blå luftslangen som brunnit av. Den har blåst luft under branden och gjort att det brunnit kraftigt inunder fläktrummet. Krackeleringarna i plåten upphör precis där luftslangen brunnit av. Luftströmmen har gjort att branden inte har spridit sig åt höger på bilden. Luften har kylt området.

Ett liggande "brand-V" syns och det är alldeles tydligt att värmepåverkan på plåtens utsida kommer från kabelbranden och inte från branden inne i lådan. Om branden i lådan hade varit mest värmepåverkande, hade det inte varit så tydlig gräns mellan den grå ytan och den sotade ytan, eftersom den kylande effekten av tryckluften inte kan påverka branden i lådan.

Bild 1 Sönderbrända kablar och krackelerad plåt. Nere på kabelstegen ses den blå luftslangen

Kring de kablar som brunnit av går det inte att hitta bevis för att ett överslag eller en kortslutning har inträffat. Platsen med elledningarna är belägen ungefär i mitten av det branddrabbade området. Om detta är brandorsaken har branden alltså spridit sig vidare åt två håll. Om så vore fallet, kan det konstateras att brandförloppet har varit snabbare i riktning emot luftströmmen, där allt brännbart är borta fram till en brandvägg som stannat upp brandförloppet. I luftströmmens riktning har branden spridit sig långsammare och kunde sedermera släckas av räddningstjänsten. Vissa delar av brännbart material återstår på denna sida av branden.

Grundat på ovanstående bedömer räddningstjänsten att sannolikheten för att detta är brandorsaken eller primärbrandplatsen är låg.

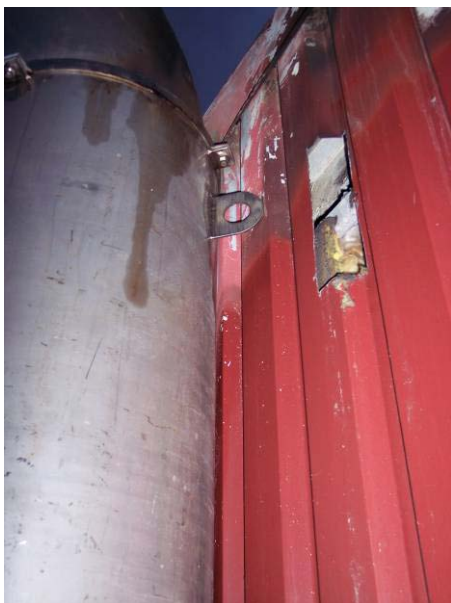
Ljuddämparen är monterad längst upp på utloppsroret och ligger an mot fasaden, *se bild 2*. Fasadplåten är fästad i en järnbalk som i sin tur är skruvad i en ”låda” som var byggd av formplyfa, 45x95 reglar och tjärpapp, *se bild 3*. Balken som syns på bilden är krokig precis innanför ljuddämparen och plåten är ljus och krackelerad. Detta är en följd av värme och brandpåverkan. En liten bit tjärpapp finns kvar, vilket är i princip det enda brännbara som kvarstår i anslutning till ljuddämparen.

Bild 2 Här syns att ljuddämparen ligger, mot plåten, det gjorde den under hela sin längd.

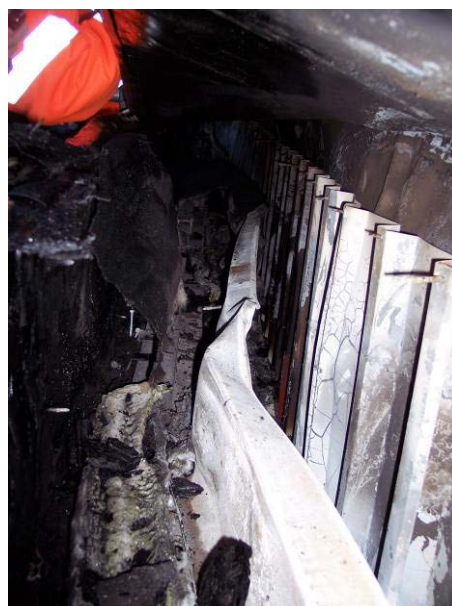
Bild 3 Här syns den balk som alla skruvar var fästade i. Balken i sin tur var skruvad i formplyfa, reglar och tjärpapp.

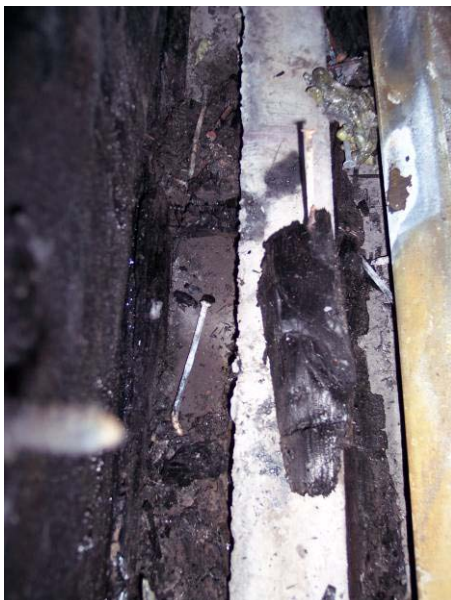
Efter hela norra väggen har allt bränsle brunnit bort, *se bild 4*. En krökt 4-tums spik syns, vilket tyder på att den varit spikad i två stycken 45x95 reglar och sedan krökts på baksidan. Här har allt virke som den varit spikad i brunnit bort. Det finns inget spår kvar av formplyfan på brandplatsen. Ytterligare en 4-tums spik sitter i en förkolnad träbit.

Bild 4 Här ser man tre spikar två som är utan omslutande virke och en som sitter i en kolbit

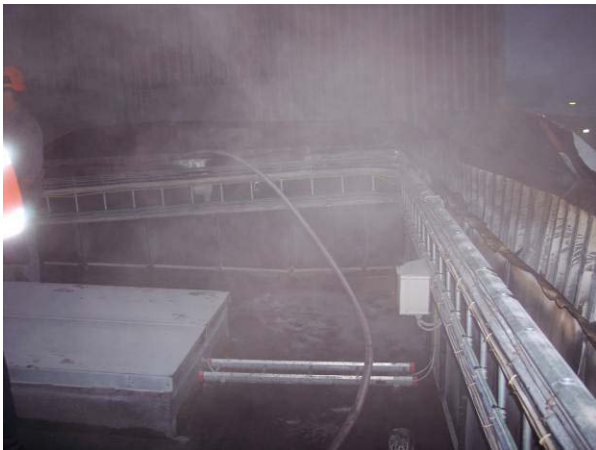
Bild 6 Bilden visar den norra väggen (till höger) och den västra väggen (rakt fram)

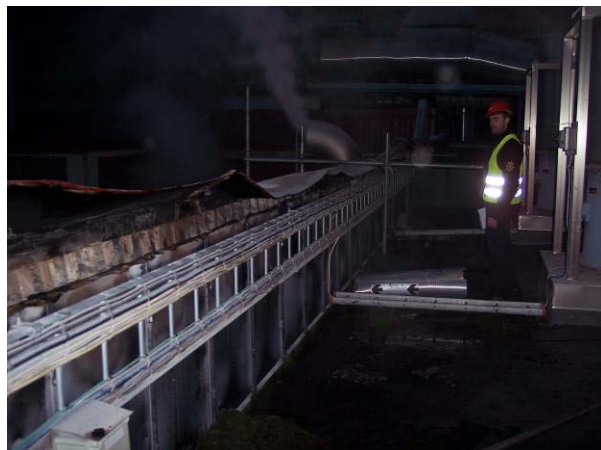
Räddningstjänstens slutsats är att den sannolika brandorsaken är värmeledning från ljuddämparen in i väggen.

Räddningstjänstens antagande är att branden har startat i "lådan" i anslutning till ljuddämparen, *se bild 5*. Den höga temperaturen i utloppsroret har letts in via plåten och balken in till träreglarna. Branden har sedan spridit sig inne i "lådan" längs den norra väggen och vidare till den västra och södra väggen, *se bild 6*. Vid platsen där elledningarna har brunnit av har branden tagit sig utanför "lådan". En sticklåga, alternativt värmeöverföring, har gjort att kablarna antänts. Detta skedde ca tre timmar efter att branden startade. Luften från luftslangen har gjort att branden har blivit kraftig ute på taket, under ventilationshuset. Branden har fortsatt inne i lådan under natten och har då nått platsen där den upptäcktes 04.00.

Bild 5 Orienteringsbilderna visar den vägg som brunnit, kabelstegen är monterad efter den västra och norra väggen. Framför personen på bilden är röret som är brandstiftare
