## Undersökningsprotokoll

### Brand på villaaltan

██████████ Gislaved

Insatsnummer 2011/00477 Gislaveds kommun

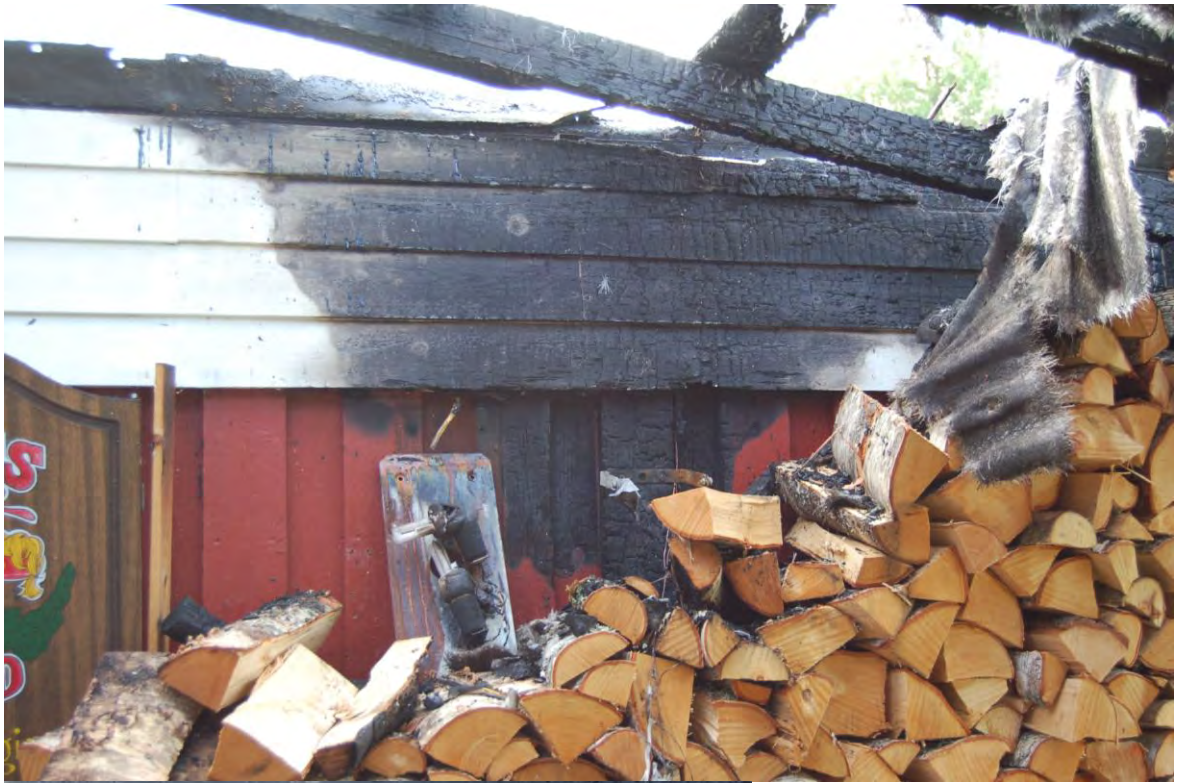
I vedtraven på altanen finns ett antal förkolnade vedträn i området runt en armatur som suttit monterad på den vägg vedtraven är rest mot. Armaturens hållare sitter fortfarande kvar på väggen. Av vedtravens höjd att döma har ved travats ända upp mot eller till och med över armaturen. I vedtraven återfinns rester av smält aluminium och en bakstycket till en armatur på vilken 2 st lamphållare med lågenergilampor är monterade. Armaturen är utrustad med ljussensor för dag/nattstyrning. Ägaren tror att armaturen varit släckt men berättar att han även täckt över armaturens ljussensor med maskeringstejp för att lampan inte skall tändas. Brandskadorna går sekundärt via ett brand-v på väggen upp under altantaket där brandgaser ansamlats och antänts. I detta skede har taket av glasfiber antänts. De brinnande gaserna har sedan letat sig in på villans vind via takutsprånget.

Armaturfäste

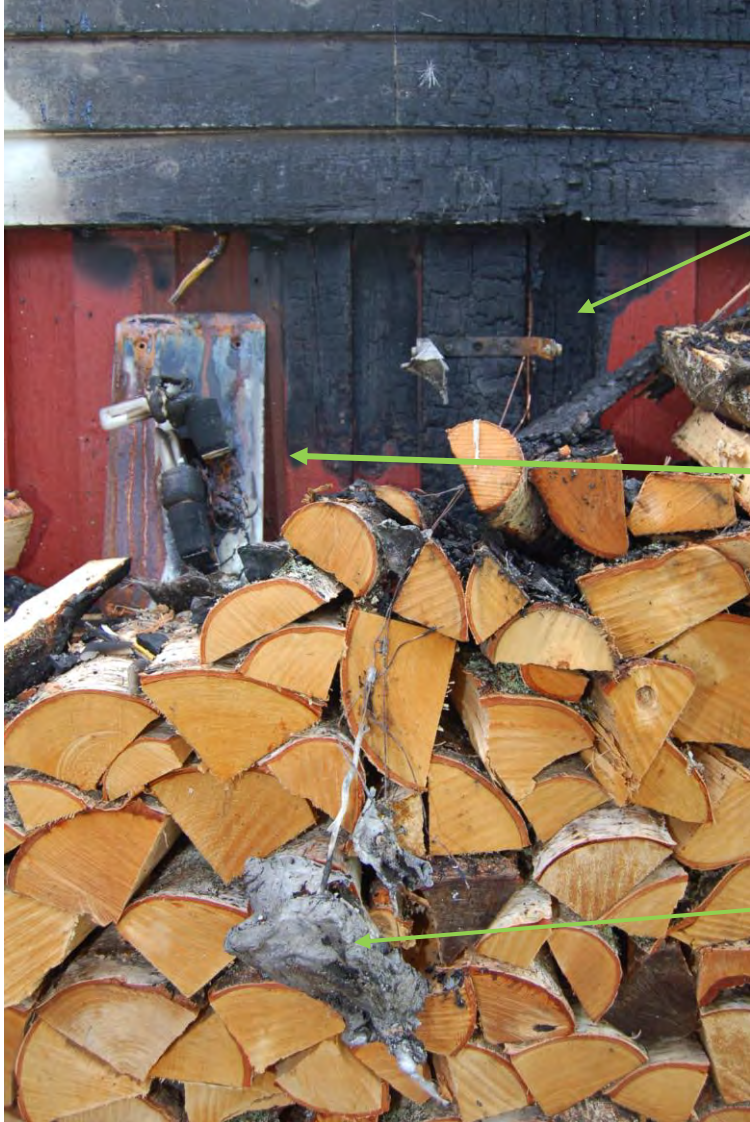
Av brandbilden att döma och med ledning av vad som i övrigt framkommit anser utredaren att branden med stor sannolikhet orsakats av att armaturen på altanen överhettats och fattat eld. Då vedtravens troligtvis travats i höjd med, eller framför, armaturen har brand i denna mycket lätt spridits i veden.

Att tejpa över ljussensorn för att hindra att lampan tänds är ett tankefel som medför att sensorn hela tiden ställs i tändläge. Om armaturens strömbrytare sedan (av misstag) slås på kommer lampan att lysa konstant. Om armaturen dessutom är omsluten av torr björkved ligger en olycka mycket nära till hands.

Rest av armatur  
(har flyttats från  
sin plats efter  
branden)

Smält alumini-  
um med elkab-  
lar

Lagra aldrig brännbart materiel i farlig närhet av belysningsarmaturer.  
Manipulera inte elektrisk utrustning.

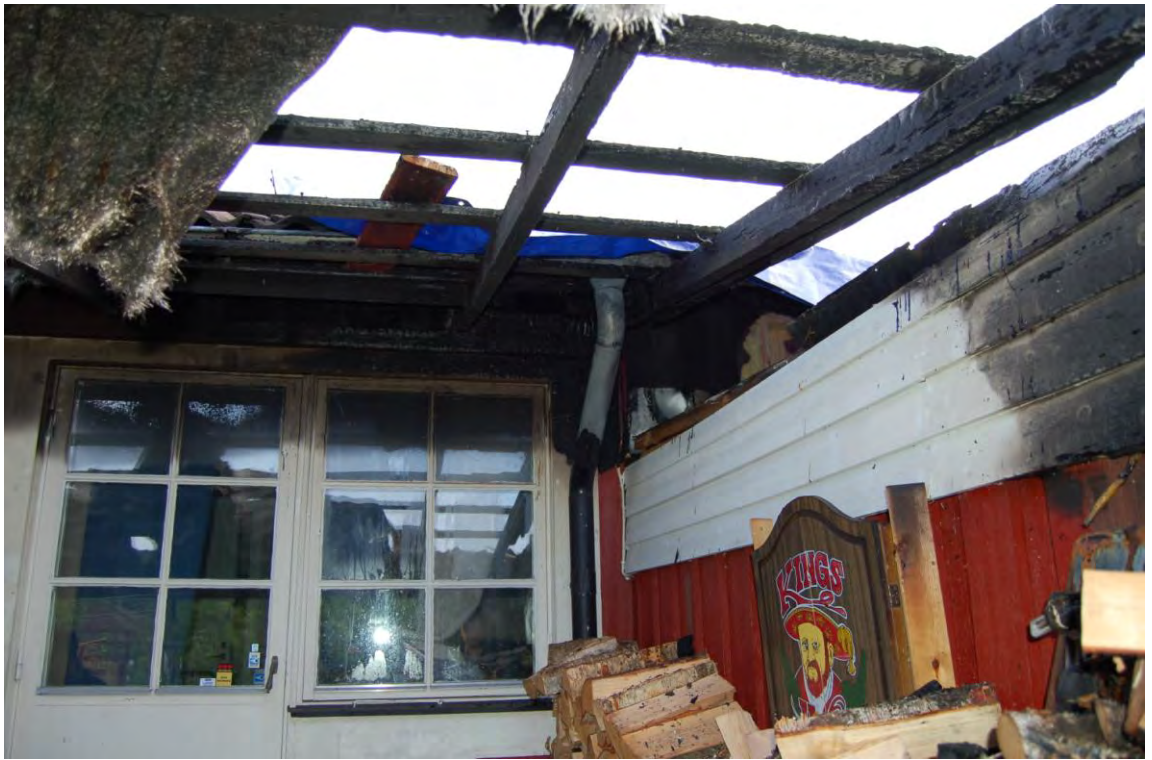
Skador på altantak

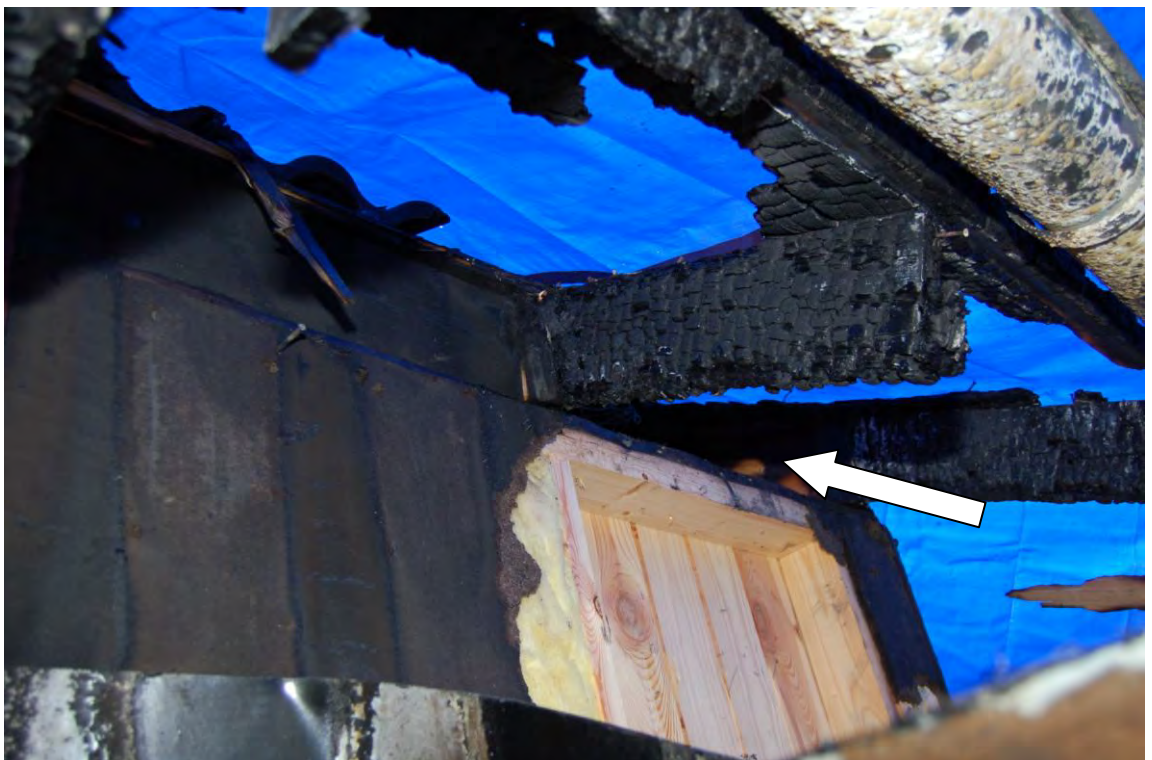
Brandspredning in på vind via takutsprång
