RÄDDNINGSTJÄNSTEN
ENKÖPING - HÅBO

UTREDNINGSRAPPORT
OLYCKSUTREDNING - BRAND

Datum 2012-02-07
Dnr RTJ 2012/369
Handläggare FC

Brand i bäddvärmare, Pomona Servicehus, Bålsta, 2012-01-23,

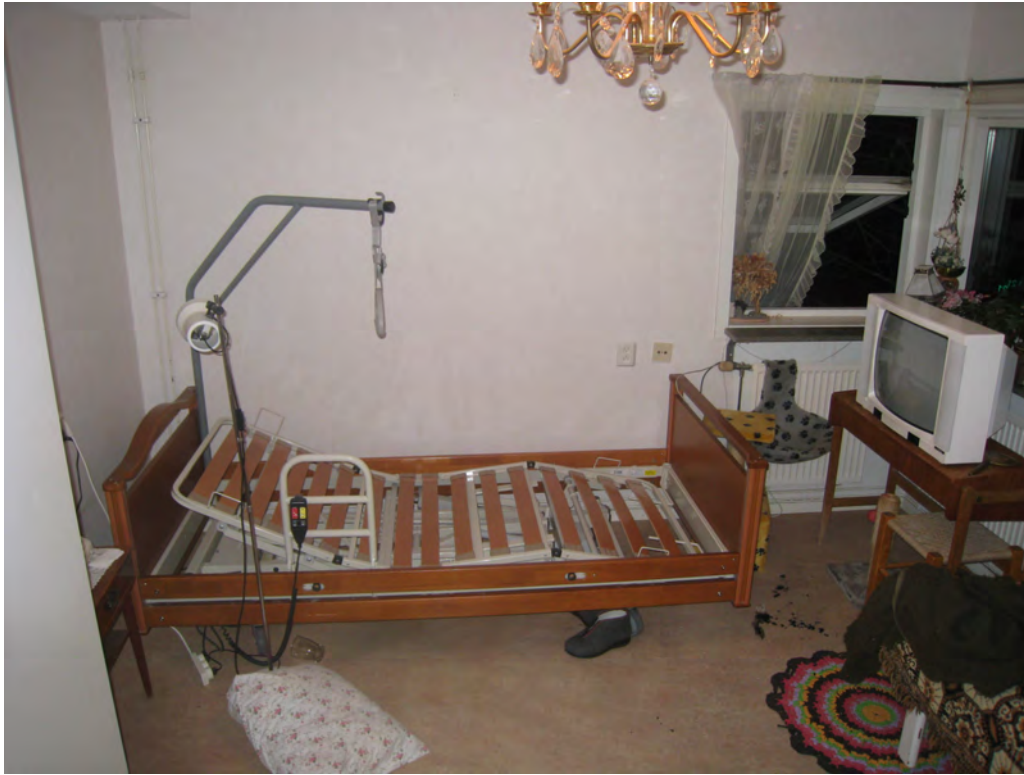
Startutrymmet

Branden startade i bäddvärmaren som låg på en bäddmadrass som i sin tur var placerad på en tjock PUR-madrass i sängen i sovrummet.

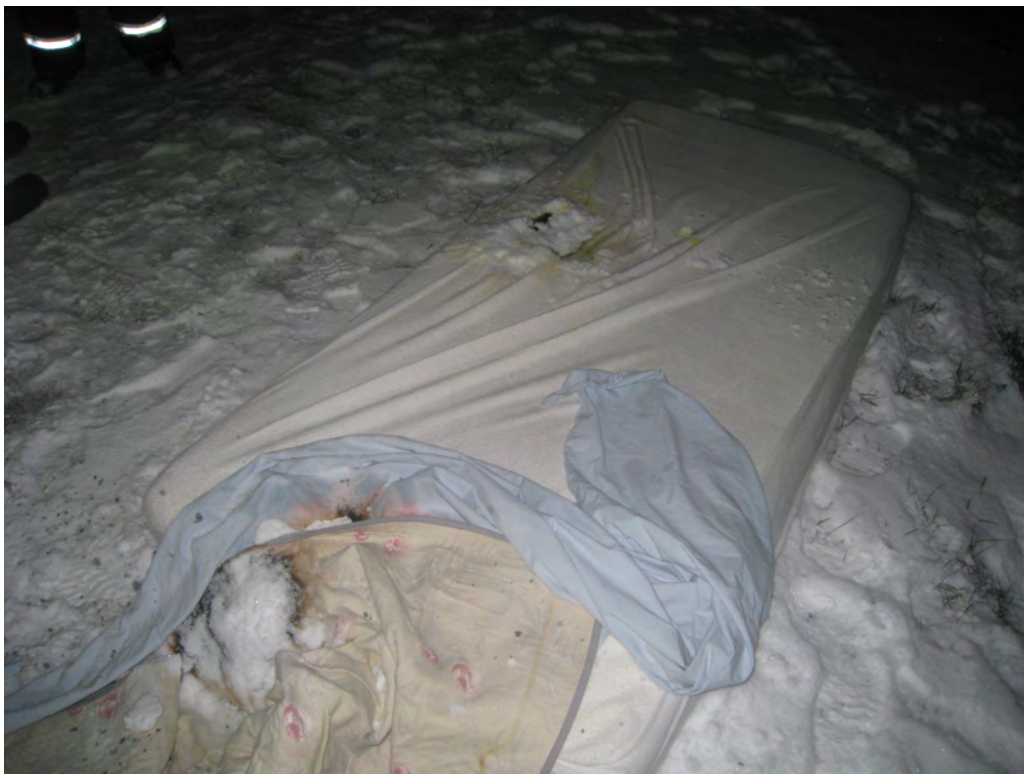
PUR-madrassen som burits ut i det fria. På madrassens vänstra sida syns en djup nedbränning täckt av snö.

Branden spred sig från bäddvärmaren till filten, bäddmadrassen och PUR-madrassen.

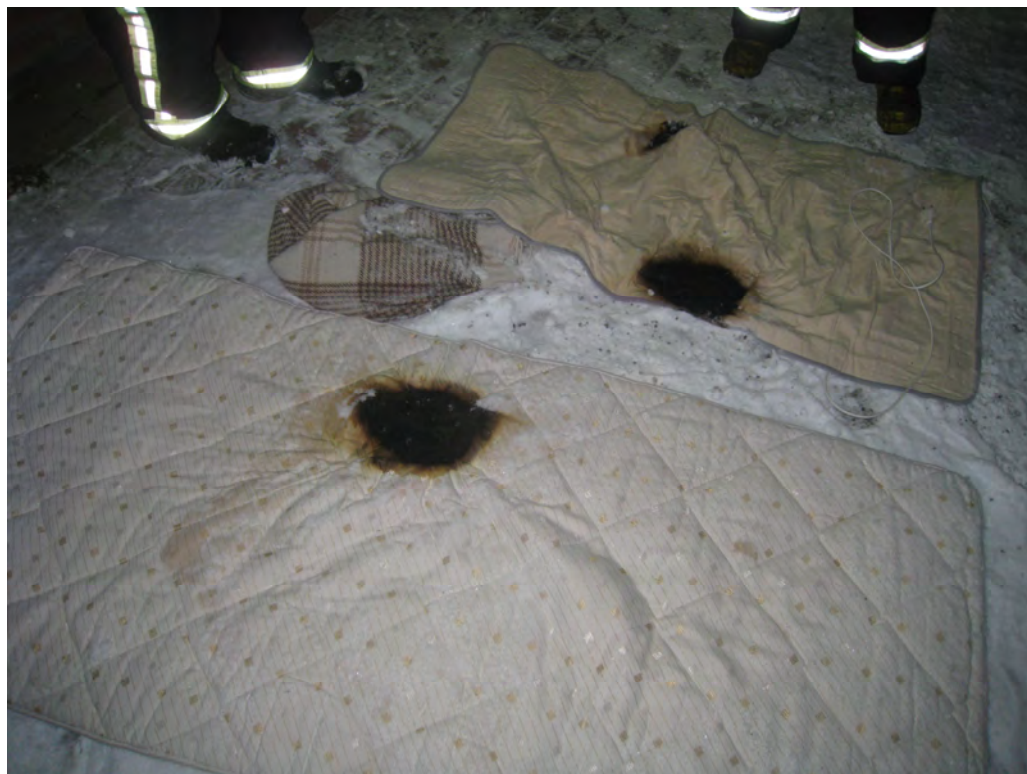
I bildens nedre del syns bäddmadrassen. I bildens övre del syns bäddvärmaren.

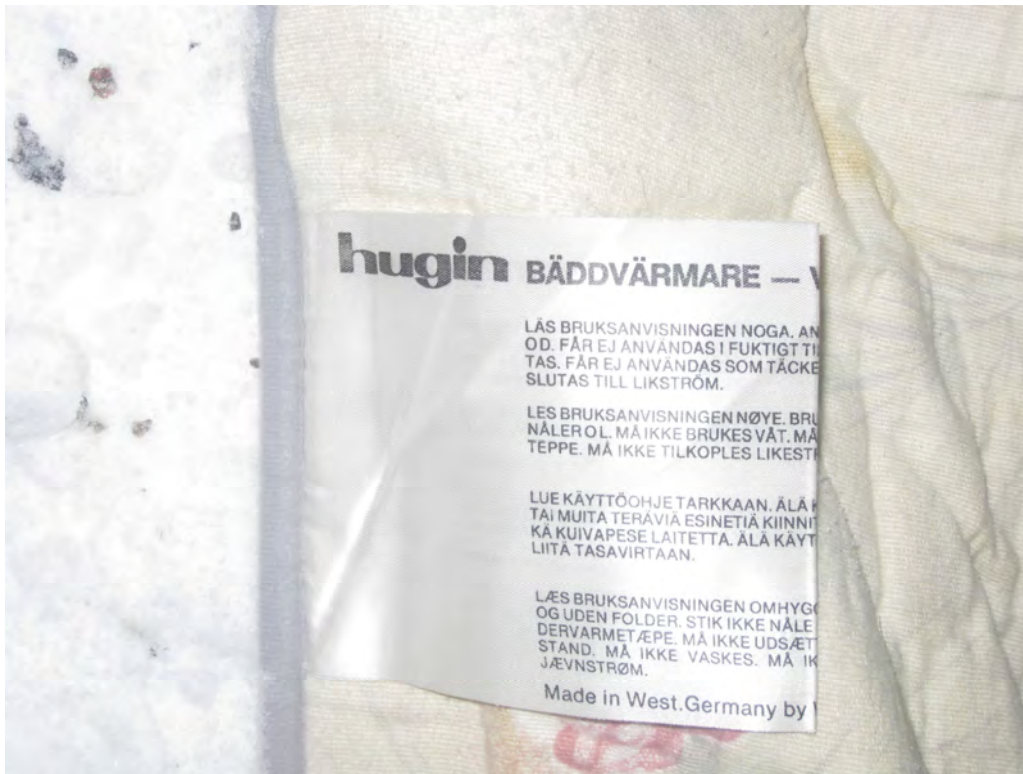
Hugin bäddvärmare

Kvinnan röker inte varför brand orsakad av tappad ciggarett utesluts. Utredningen begränsades till att enbart konstatera att branden uppstod i bäddvärmaren. Varför bäddvärmaren orsakade branden har inte utretts vidare, men mot bakgrund av tidigare brandutredningar av samma produkt kan man konstatera att branden med stor sannolikhet orsakades av lokal överhettning. Förmodligen har flera värmetrådar ansamlats varmed temperaturen till slut har blivit så hög att textilmaterialet i värmedynan antändes. Branden kan därmed anses vara orsakad av produktens bristande åldersbeständighet eller av felaktigt användande.

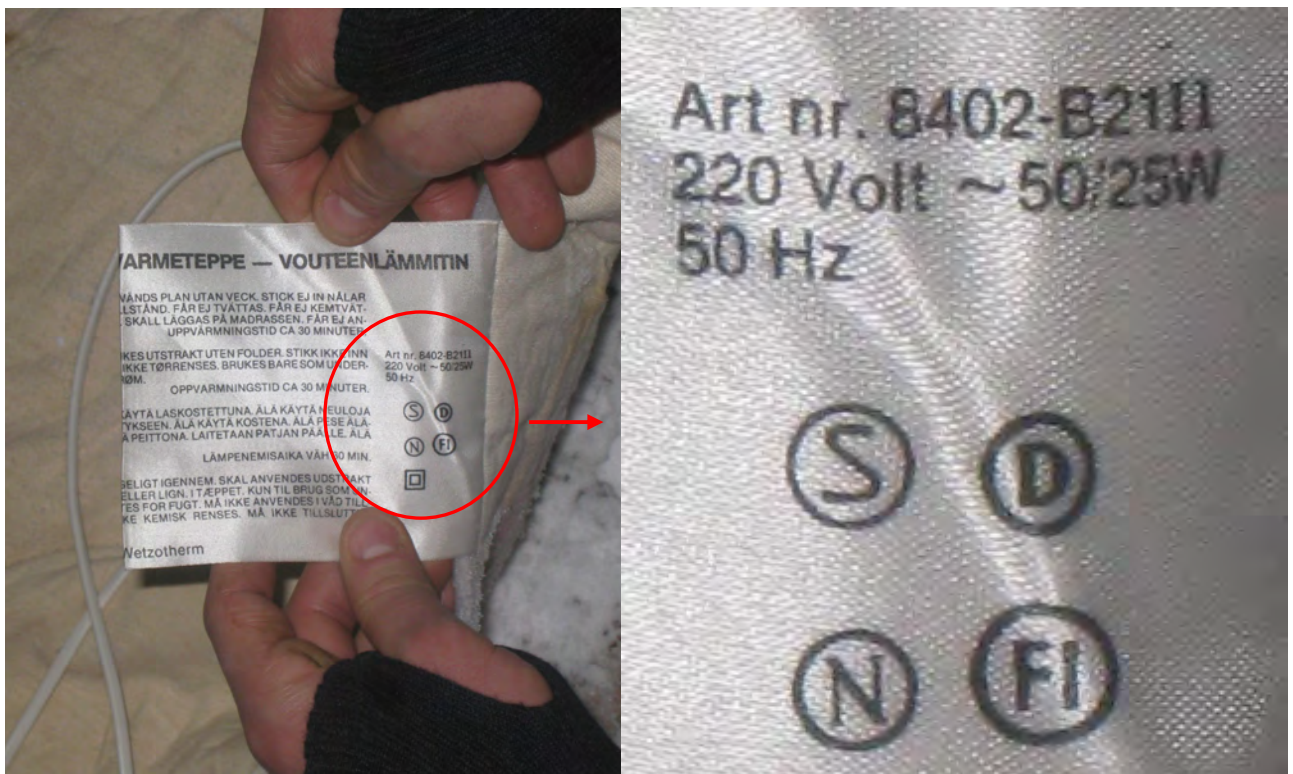
Bäddvärmarens märkning

Bäddvärmaren var märkt Hugon Bäddvärmare med artikelnummer 8402-B21II. Enligt uppgift² från en anhörig till kvinnan var bäddvärmaren inköpt för cirka två år sedan.
