## Brandutredning

<b>Objektstyp:</b>	Sommarstuga/förråd
<b>Larmtid:</b>	2012-03-26 kl. 06:44
<b>Adress:</b>	[REDACTED]
<b>Ägare:</b>	[REDACTED]
<b>Fastighetsbetäckning:</b>	[REDACTED]
<b>Startutrymme:</b>	Förråd
<b>Startföremål:</b>	Okänt
<b>Brandorsak:</b>	Troligen el
<b>Insatsrapport nr:</b>	2012A00129

### Sammanfattning:

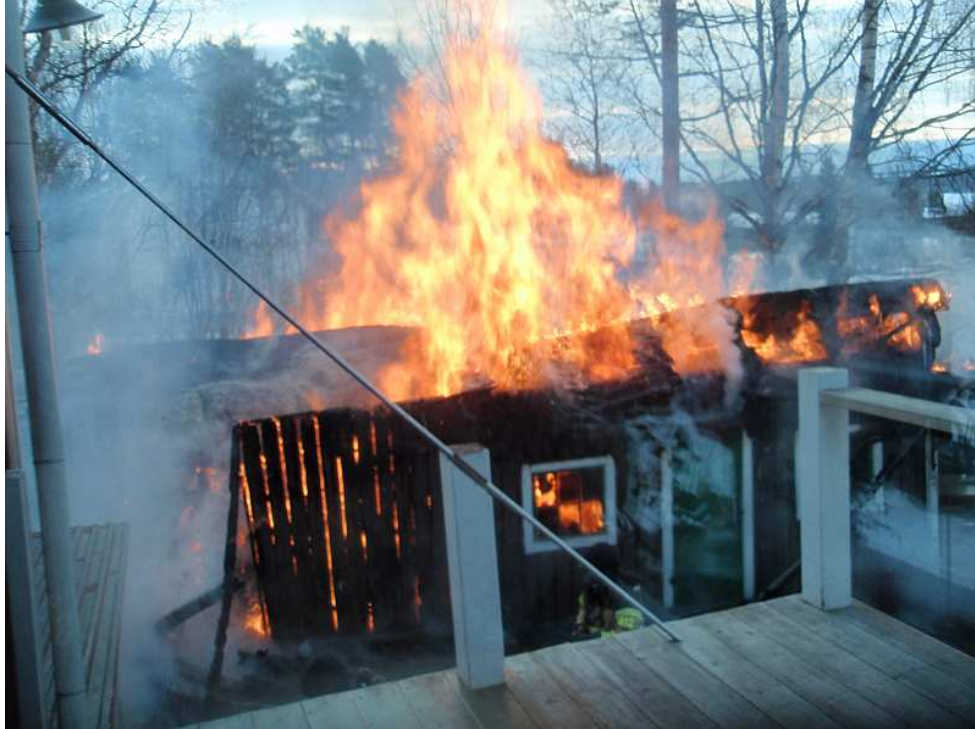
Bild 1. Bilden tagen av ägaren strax efter räddningstjänstens ankomst

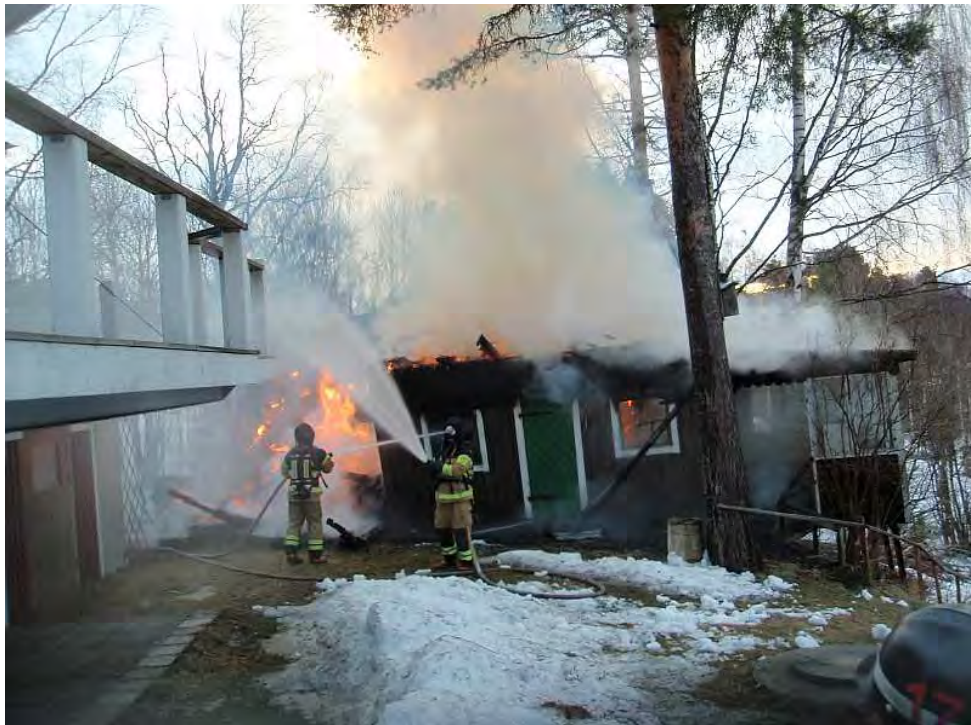
Bild 2. Kylning av garage och bostadsfastighet.

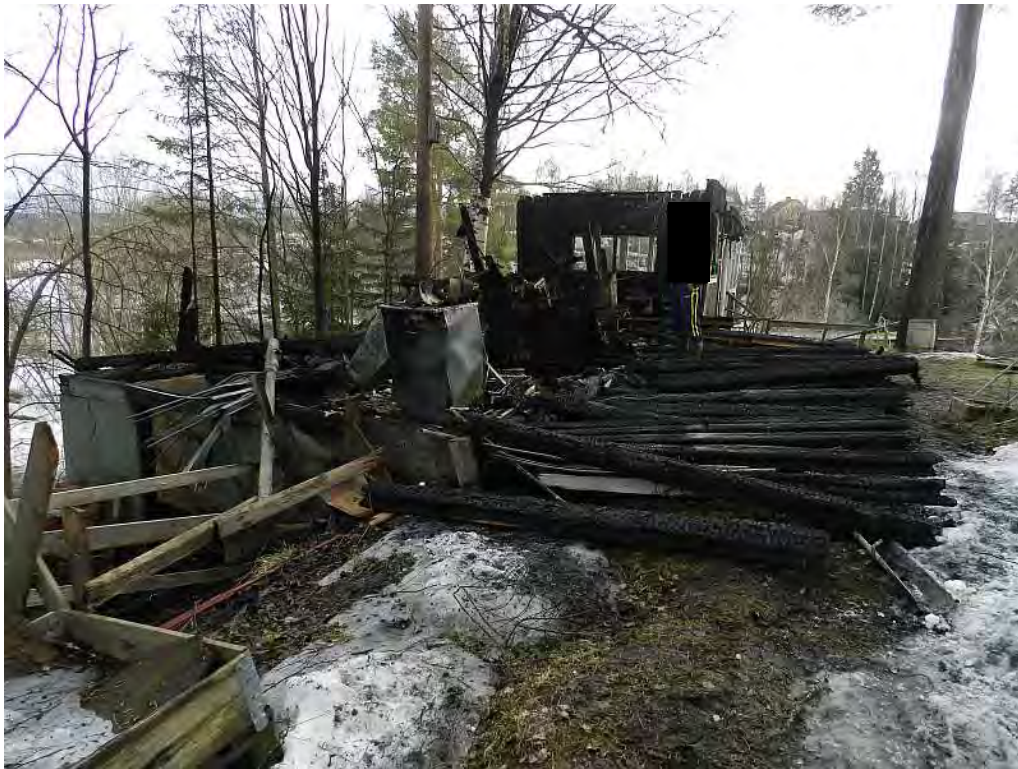
Stora delar av timmerstommen har rasat av den intensiva branden, endast altanen och en liten del av sommarstugedelen står kvar. Källardelen som är byggd i cement står kvar.

Bild 3. Stående timmer som rasat utåt, murad källare står kvar.

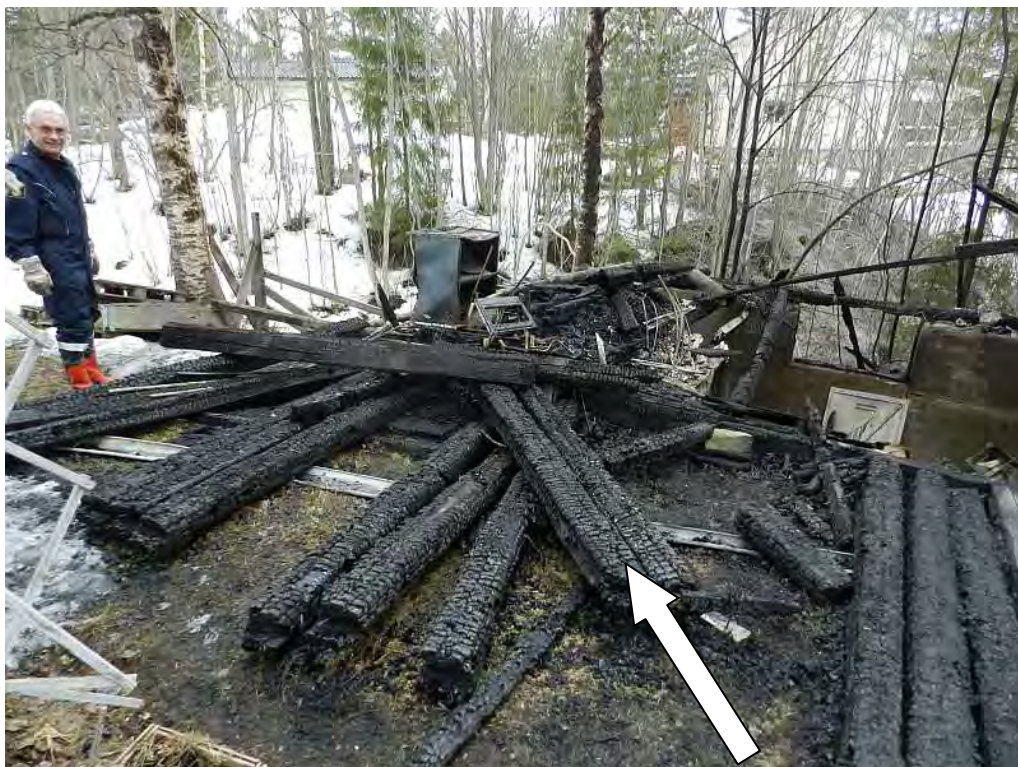
utåt när taket har gett vika. Timmerplankorna i förrådsdelen är kraftigt brandskadad på insidan. Även stora delar av utsidan på plankorna är brandskadad, dock i betydligt mindre omfattning och djup. Detta tyder på att brandstarten har varit på inne i förrådet. Kraftig brand i förrådet och vidare spridning mot yttersidan genom gliporna mellan timmerstockarna samt genom öppningar i fasaden som fönster, dörrar och takfoten.

Då brandskadorna är så kraftiga finns inga tydliga brandmönster på exakt startplats eller orsak, annat än att primärbrandområdet sannolikt är förrådet.

Det finns inga andra naturliga brandorsaker än någon typ av el relaterad orsak, som glappkontakt i en brytare eller armatur, kallflytning i kabel, överledning eller något fel i säkringsskåpet.

Bild 4. Timmerplankorna kraftigt brandskadad på insidan
