Insamling av material och fakta samt slutsats vid brandutredning.

Brandplats: [REDACTED], Sollentuna. Industri Lackverkstad för inredningsdetaljer.

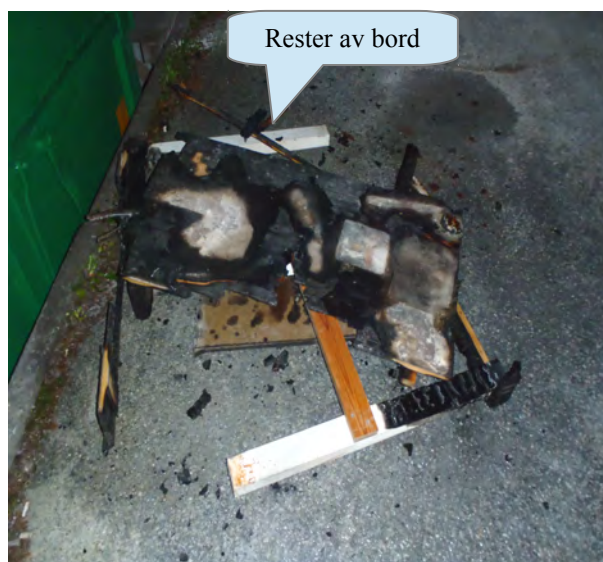
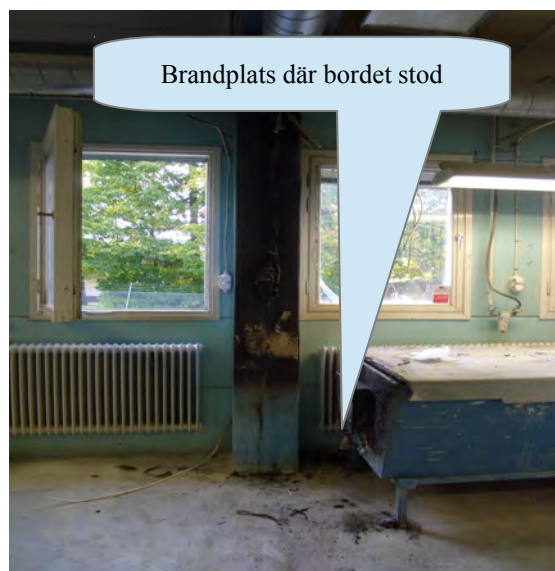
Vid besöket kan jag konstatera att den lägst belägna brandskadan finns på det bord av trä i två plan som stod vid en ”lackbänk” i metall. Branden har startat i föremål som legat på det undre planet av bordet då det övre planet ej har brandskador på ovan delen utan bara på underdelen. Brandbilden på intilliggande ”lackbänk” tyder även på detta.

Det kan även konstateras att det legat trasor eller papper på den undre bordsskivan där branden startat. Uppgiften/minnesbil kommer från ägaren

Ingen naturlig barnstiftare hittas i de brandrester som återfanns i materialet som legat i och omkring bordet. Inga elektriska brandorsaker har kunnat spåras eller hänvisas till.

Rekonstruktion av bord där branden startat genom att ställa kvarvarande delar i rätt positioner och där granska brandpåverkan.
