Brandorsaksutredning

Händelse: Brand i villa

Torsdagen den 11 Oktober 2012, larm kl 14:20

Insatsnummer 2012/00703 Räddningstjänsten Gislaved - Gnosjö

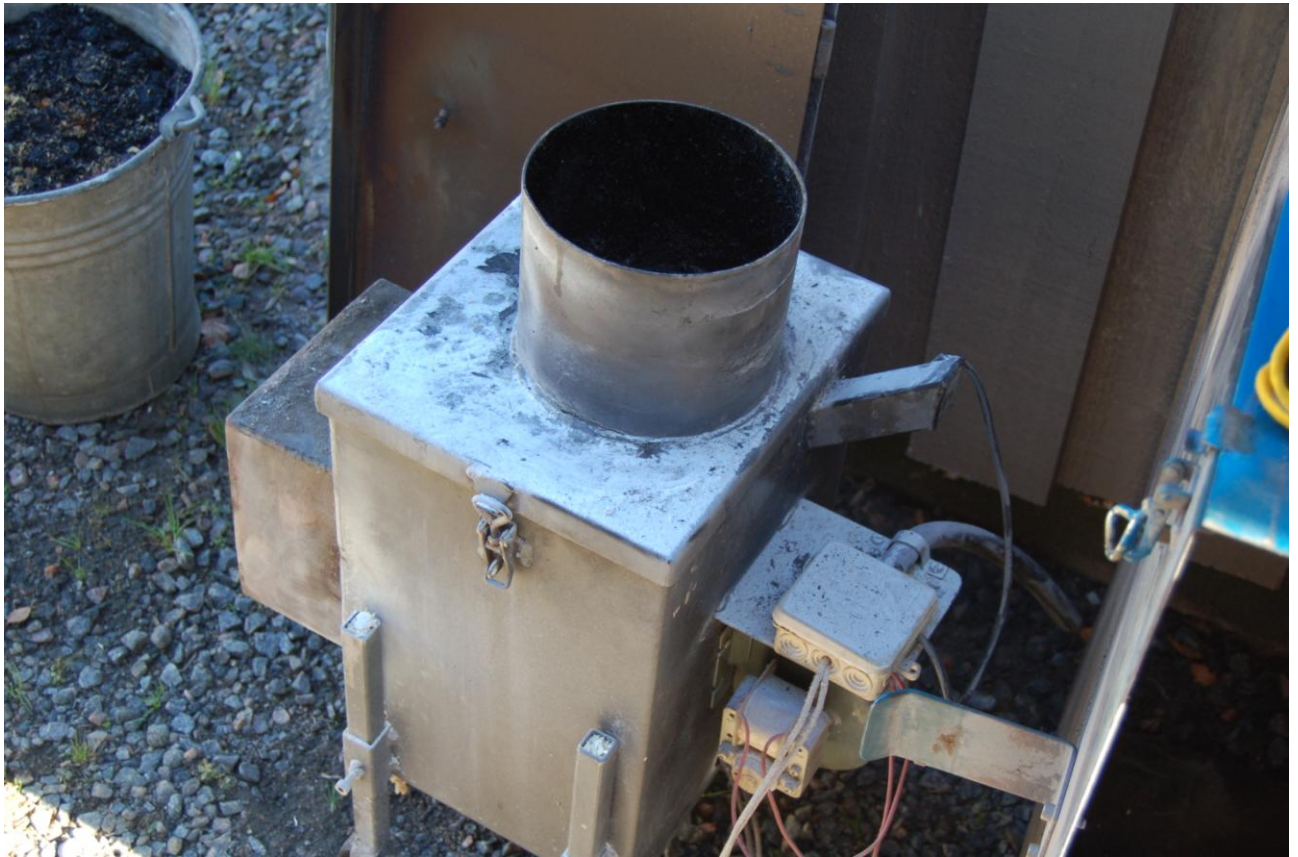
I samband med saneringen av villan har delar av fastbränsleanläggningen monterats isär. Förugnen har lyfts ut utomhus.

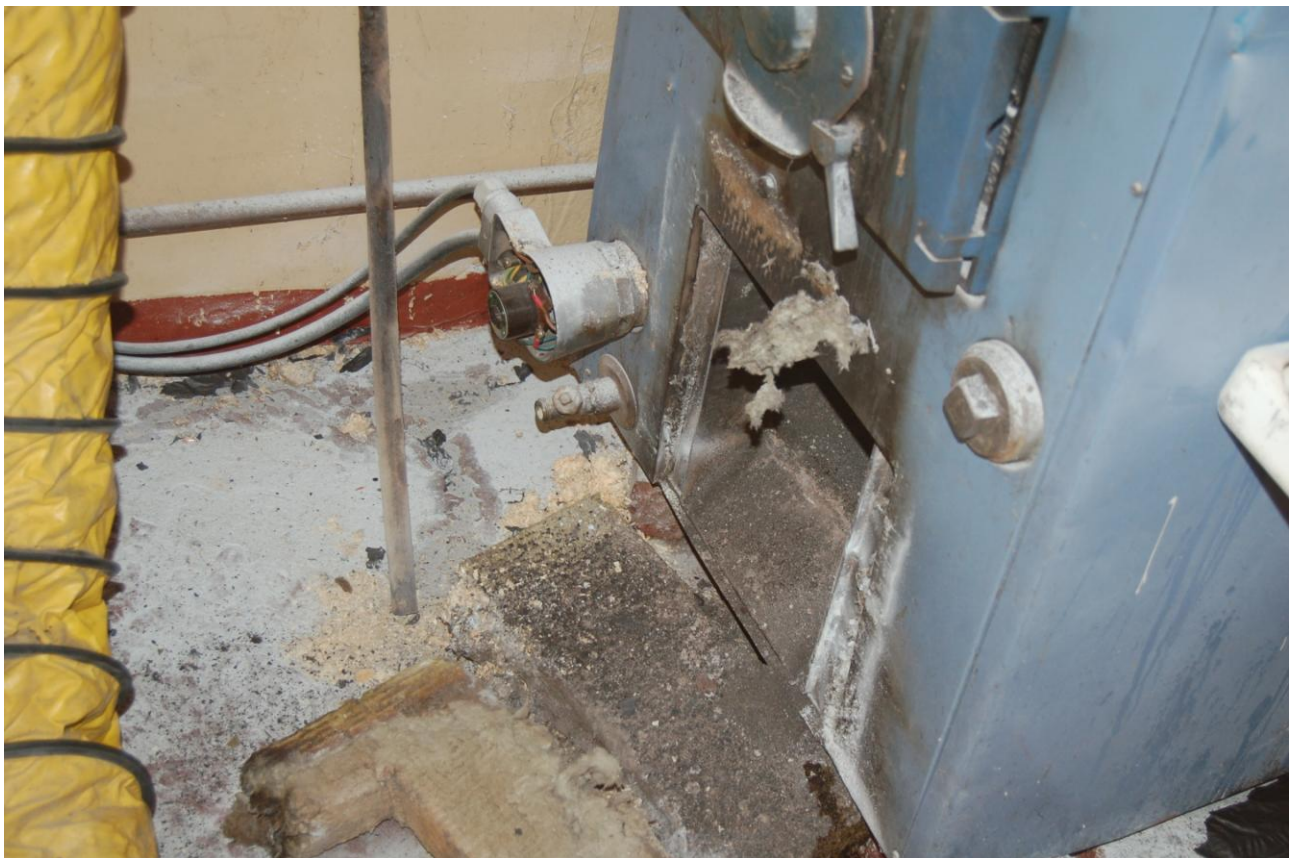
Plats där förugnen anslutits till pannan.

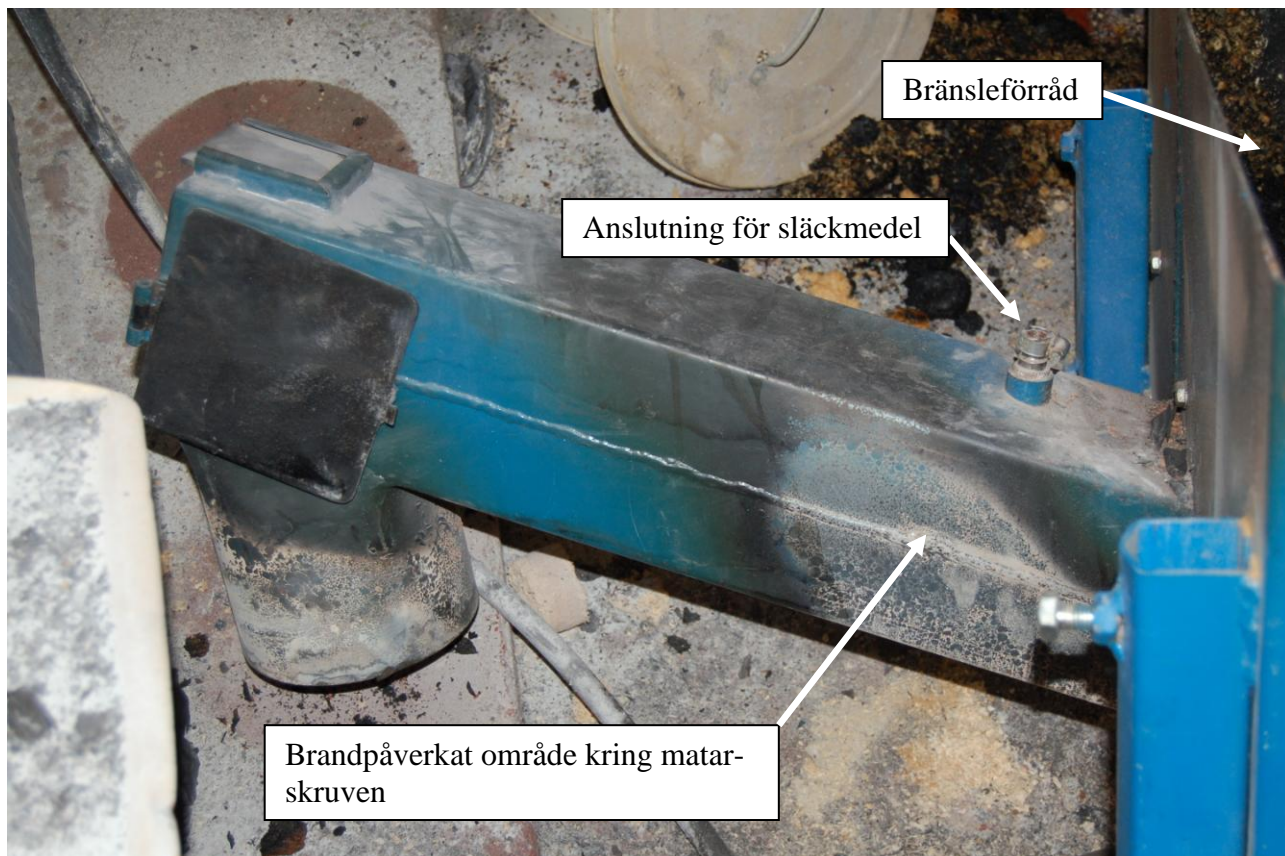
Bränsleförråd

I pannrummet återfinns bränsleförrådet med tillhörande matarskruv liggande på golvet. Bränsleförrådet påvisar värmepåverkan dels i det området där matarskruven lämnar förrådet och dels i överkanten på förrådet.

På vattenanslutningen till ”släcksystemet” finns rester av en hård slang fastsatt med en slangklämma. Denna hårda slang återfinns inte på något annat ställe i pannrummet. Enligt ägaren har dunken varit fylld med ca tre liter vatten. Utredningen varken styrker eller förkastar detta.

Släcksystemets ventil är öppen in i röret för matarskruven.

Med hänsyn till brandskadorna bedöms att ett troligt scenario är att en bakbrand fortplantat sig relativt ”lugnt” via matarskruven till nedre delen av bränsleförrådet där branden tagit fart. Därefter har branden spridit sig dels uppåt i bränsleförrådet och dels ut genom matarskruven. När branden nått smältsäkringen har denna öppnat för släckmedlet. Dock har det inte funnits erforderlig mängd släckmedel att släcka den uppkomna branden, varför branden fortsatt i bränsleförrådet.

Anslutning för släckmedel

Brandpåverkat område kring matarskruven

- En liten dunk med vatten är inte tillräckligt för att släcka en brand i en skruv till en fastbränsleanläggning. Man bör ansluta släckanläggningen till en vattenkälla med bättre vattentillgång än en dunk.
- En brandvarnare i korridoren utanför pannrummet hade troligtvis upptäckt denna brand förhållandevis tidigt. Därför bör man ha flera sammankopplade brandvarnare.
- Ett vidarekopplat driftlarm som larmat vid driftstopp i fastbränsleanläggningen hade reducerat konsekvenserna väsentligt.
- En dokumentation av brandplatsen före demontering och bortforsling av material möjliggör en rättvisade brandutredning.
