Eskilstuna
kommun

Räddningstjänsten

BRANDUTREDNING

Insatsrapport nr.	2012/01018	Larmtid	2012-09-08 14:45:31
Objektsnamn	Restaurang	Objektsadress	
Olyckstyp	Brand i byggnad/soteld	Objektstyp	Restaurang
Startutrymme/föremål	Rökkanal	Brandorsak	Avsättningar i rökkanal
Omfattning	Liten	Personskador	Inga

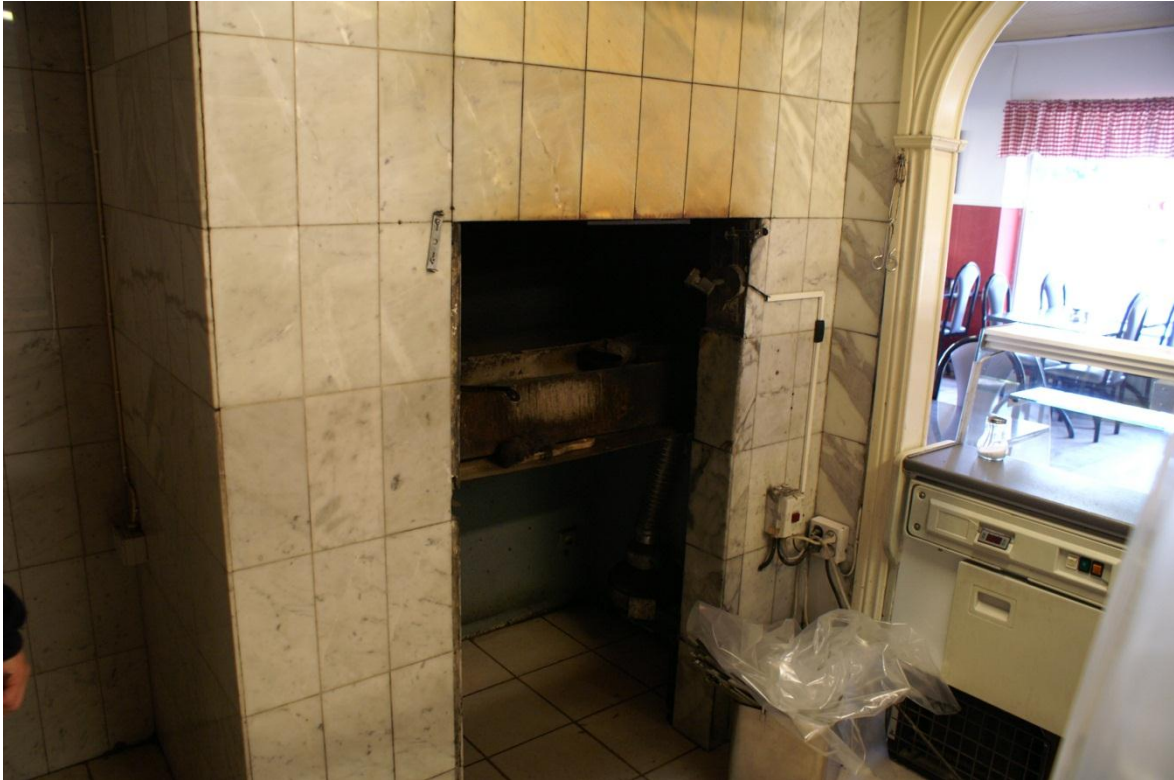
Kolgrillens funktion består av en grillkolsbädd som antänds och där förbränningen påskyndas med en fläkt för ökad syretillförsel. Gaserna från kolet ska sedan passera genom en filterkassett innan de färdas upp vidare genom en isolerad rökkanal och slutligen ut i det fria. Filterkassetterna i grillen saknas. Detta medför att sotpartiklar har kunnat färdas fritt vidare och fästa inne i rökkanalen istället för i det avsedda filtret. Det förefaller dock som att rökkanalen (uppförd i stål) kunnat stå emot branden tämligen väl. En sprucken fals är efter branden det enda otäta partiet på kanalen. Vidare kan konstateras att den rökkanal i stål (ej rostfri) som funnits kunnat ansamlas mer fett än en behandlad rökkanal i rostfri plåt. Sektioner med horisontella kanaldragningar ger också upphov till risk för större ansamlingar med avsättningar från grillen även om detta är en förhållandevis kort sektion. Ju mer avsättningar som ansamlats, desto större svårigheter att få bra ventilation från grillen.

Bild 1: Kolgrillens anordning. Utvändig kåpa ej i bild.

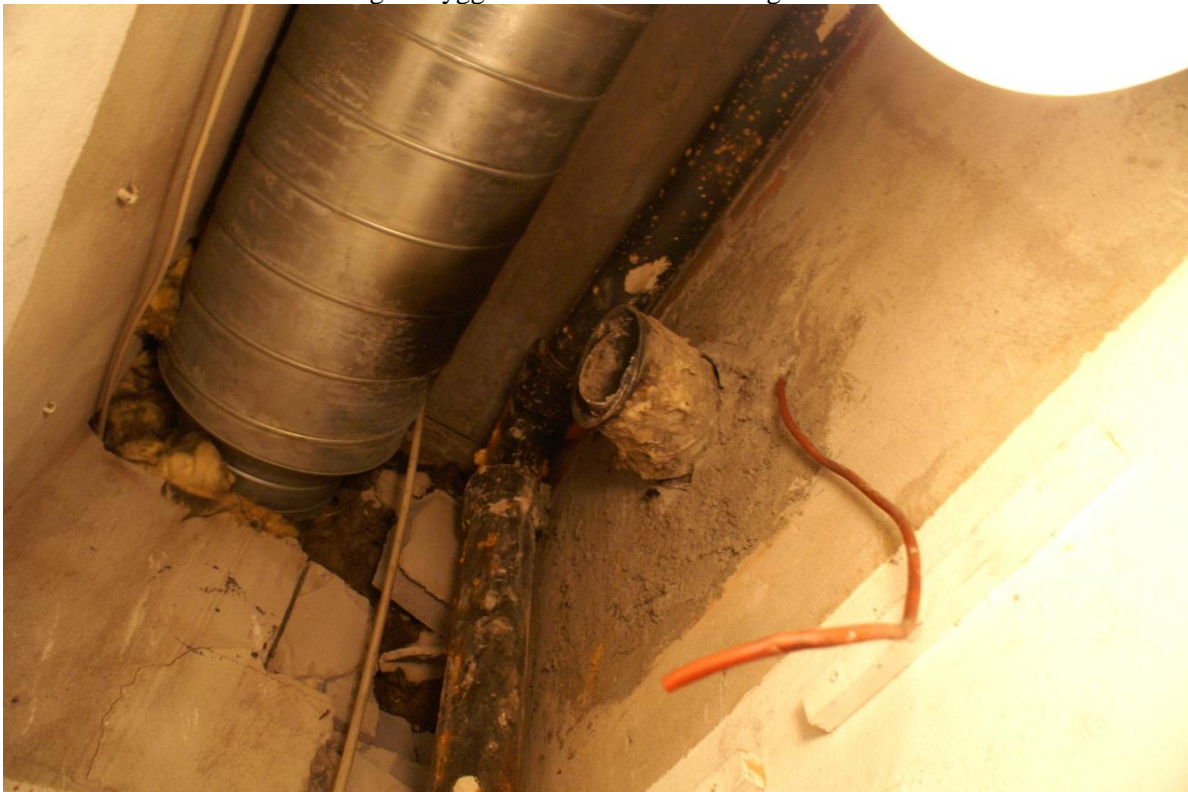
Bild 2: På spiroröret (t.v.) syns tydlig värmepåverkan från branden i rökkanalen.

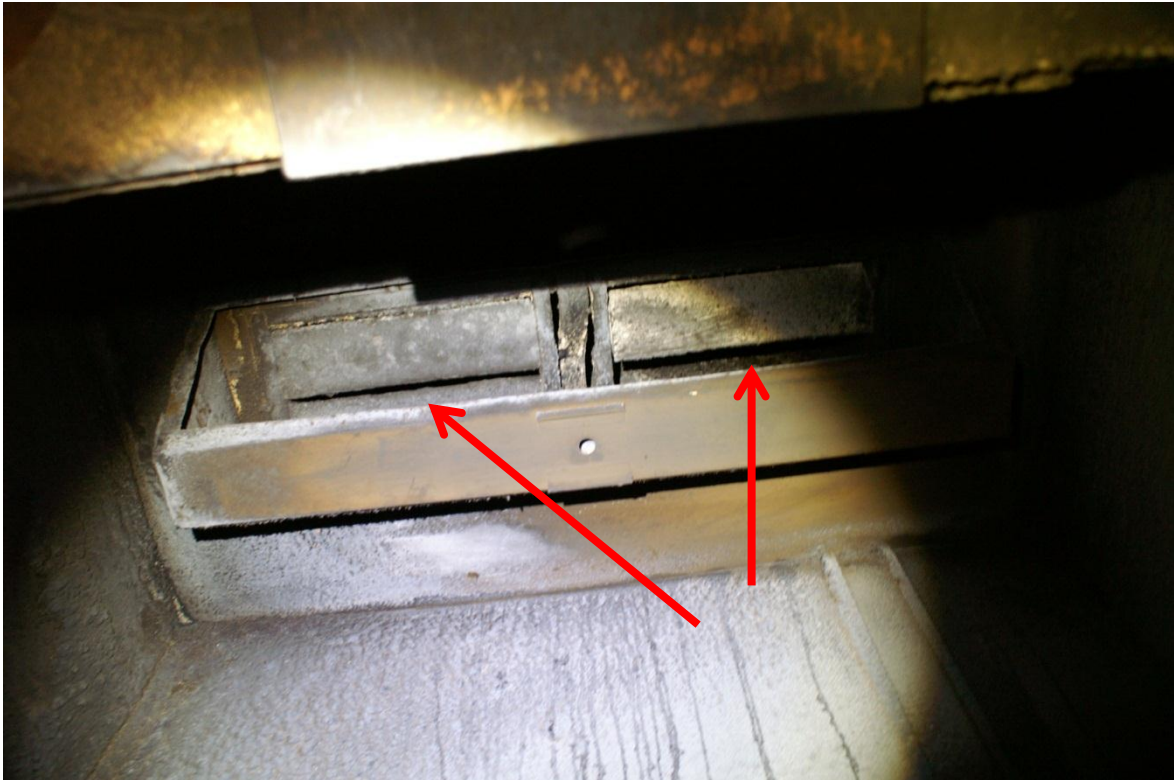
Brist på filterkassetter kan ha bidragit till att fett, sotpartiklar (och gnistor) kunnat färdas upp och ansamlas i stålröret för att sedan antändas. Varför dessa filter inte skulle ha använts är oklart. Bilderna visar att inget filter varit monterat i hållarna vid branden.

Bild 3: Kolgrillen invändigt. Pilarna visar hållare som saknar filter.

Rökkanalen var nyligen sotad. Denna sotas regelbundet med åtta (8) veckors mellanrum men sotaren uppger att det kan vara problematiskt att få den här typen av kanal ordentligt ren på grund av rökkanalens utformning och det faktum att fasta bränslen eldas som avger mycket oförbrända gaser. Det är därför också viktigt att avsedda filter används, även om detta medför sämre luftflöde i kanalen.

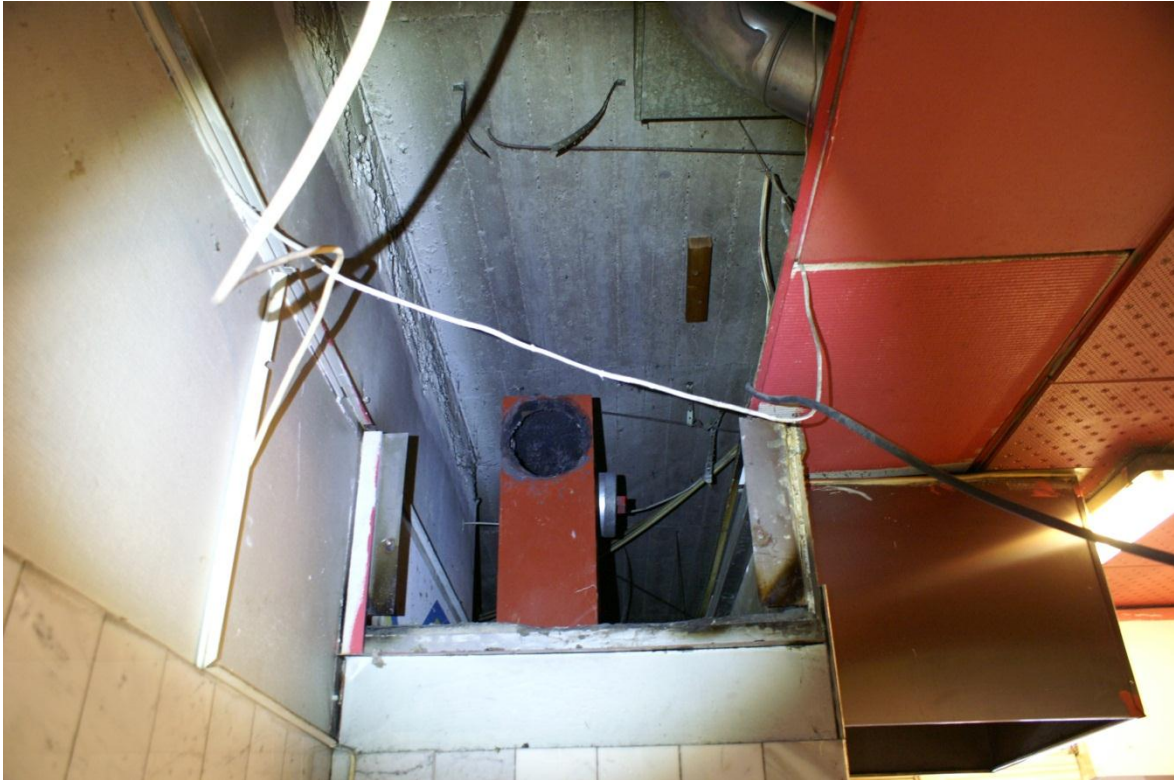
En eftermonterad kåpa med filter kan ha orsakat flöde som suger ut rök från det murade och kaklade utrymmet runt grillen men har osannolikt påverkat branden väsentligt.

Bild 4: Rökkanalen övergår till horisontell dragning. Kanalen demonterad i väntan på nyinstallation Till höger i bild syns en eftermonterad kåpa som troligen försämrat miljön i köket.

Sotaren har förelagt verksamheten om att ersätta den gamla rökkanalen med ett rör i rostfri plåt. Detta ska ske vid ombyggnad/ominstallation efter branden. Denna utredning är upprättad och delges Myndigheten för samhällsskydd och beredskap (MSB).
