Olycksundersökning

Brand i sjöbodar och hantverkshus

Donsö hamn

den 29 maj 2012

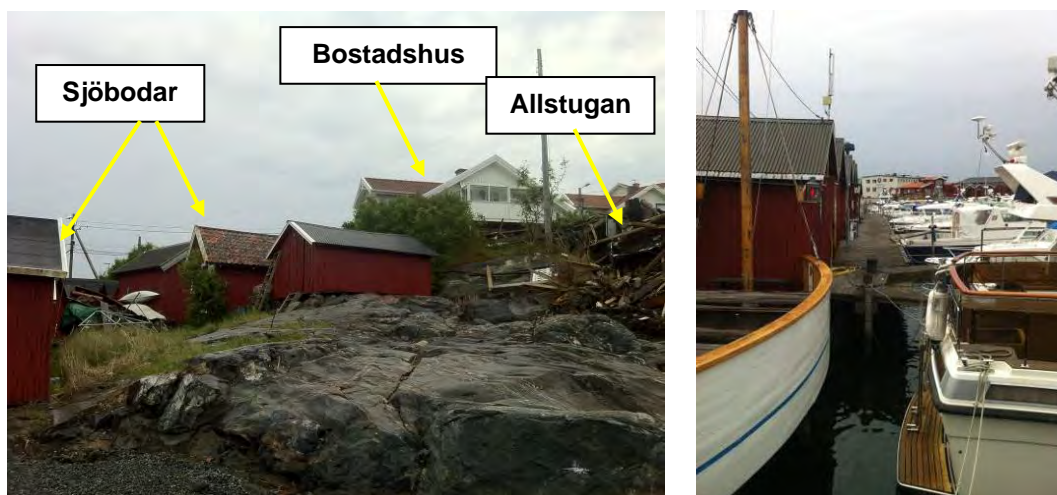
Sjöbodarna på Donsö är mellan 10-20 kvadratmeter stora, några sitter ihop och några är friliggande. Gemensamt är att alla ligger väldigt tätt, både sinsemellan och mellan sjöbodar, bostadshus och båtar. (Bild 3 och 4)

Bild 3 och 4. Sjöbodar, hus och båtar ligger tätt i Donsö Hamn.

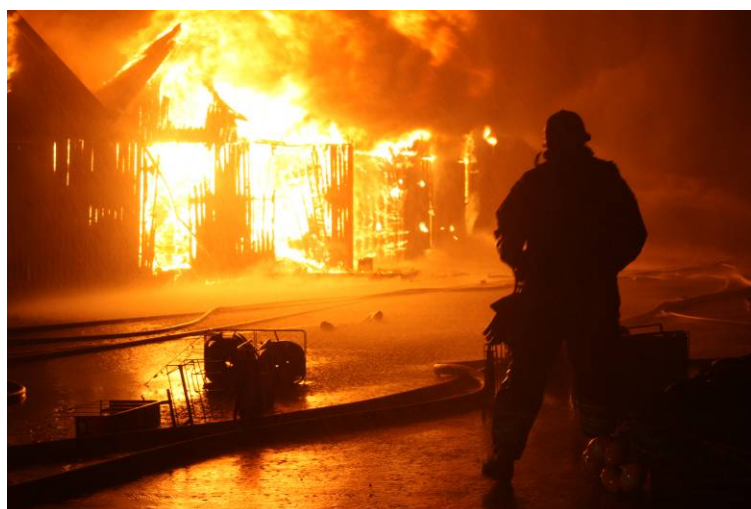
Sjöbodarna har väggar av plankor av varierande kvalitet och årgång. De äldsta är byggda av gamla vrakplankor och de nyare är byggda av virke liknande en villafasad. Några sjöbodar har fönster i väggen. Takens utseende varierar, några består av takpannor, andra av plåt och några av bara papp. Brandmotståndet mellan sjöbodarna ligger uppskattningsvis på 5-15 minuter, är det fönster i väggen så kan det vara nästan obefintligt brandmotstånd. Som vi tidigare nämnt så är avståndet väldigt kort, vilket då inte kan bidra till något ökat brandmotstånd. (Bild 5)

Bild 5. Brandmotståndet mellan bodarna ligger uppskattningsvis på 5-15 minuter

Att bygga in ett högre brandskydd vid nybyggnation av sjöbodar kan anses rimligt med tanke på samhällets ökande medvetenhet och ny kunskap och erfarenhet som finns kring sjöbodar. En kostnadseffektiv åtgärd kan vara att låta bygga sina fönster och eventuellt andra brandtekniska svagheter så att de inte vetter mot varandra utan bygga de mot den sida där avståndet till intilliggande bod (alternativt annan byggnad) är större. Att bygga i ett gynnsamt byggmaterial ur brandsynpunkt kan också vara en åtgärd att reflektera över.

Då sjöbodarna oftast används som förvaring av diverse material, se kapitel 2.1.1, och det inte finns något direkt stöd i lagstiftningen om brandmotstånd så kan set vara svårt att motivera en dyr byggkonstruktion. Något som kan vara lättare att motivera är att bygga bodarna i grupperingar om 4-8 bodar i var grupp. Dessa gruppers ytterkanter kan då vara förstärkta och ha ett inbyggt brandmotstånd i väggarna mot övriga bodar alternativt låta avstånden till de andra bodarna bli betydligt längre. Ett exempel på det senare används vid båtupplägning och presenteras i ett PM utgivet av Statens brandnämnd. Där presenteras ett avstånd på 6 meter mellan de olika grupperingarna. (Bild 10)

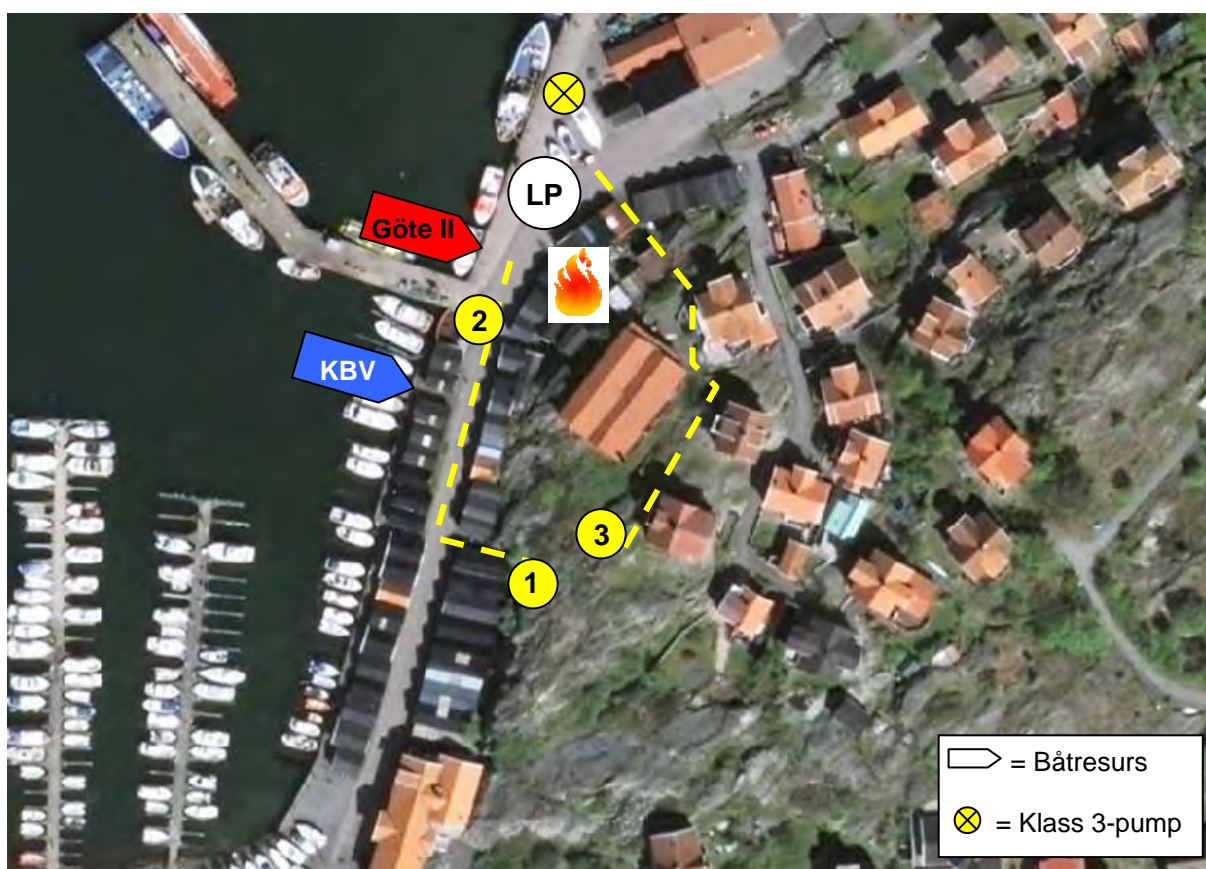
Orsaken till branden har inte kunnat fastställas. Branden har troligen startat i en av de äldre sjöbodarna nedanför *Allstugan* (väster om).

Bild 7. Ortofoto över brandplatsen i Donsö Hamn, med markerade begränsningslinjer (streckad gul), placering av båtar, pump samt ledningsplats (LP). Elden markerar trolig brandstart.

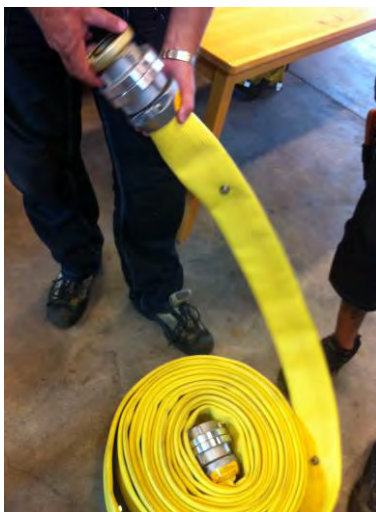
Bild 8. Övergångskopplingen på Donsös sprinklerslang saknades.

längd (av två) läckande sprinklerslang. Tillbaks på brandplatsen upptäcktes att slangen saknade en övergångskoppling för att koppla ihop den med matarslangen. Det finns bara en sådan koppling och den satt på den slanglängden som var kvar på stationen. I samband med denna upptäckt anlände Göte II, med Frölunda och IL 404. På Göte II finns det tre längder läckande slang, som kopplades upp av Donsö deltid.

Inga erfarenheter har framkommit som pekar på att någon förändring i den interna riktlinjen *Utvändig begränsning av brand läckande sprinklerslang* är nödvändiga. Det finns däremot behov av att komplettera Donsös utrustning med ytterligare en övergångskoppling, en för varje slanglängd.

- Det bör finnas en övergångskoppling till varje slanglängd (TST smarthose) på Donsö deltid. Det bör även övervägas om den läckande sprinklerslangen ska placeras på Donsös räddningsenhet för att garanterat få med den ut i inledningsskedet. (Stationschef Frölunda).
- Förebyggande informationskampanjer av den typ som genomförts i bland annat Södra skärgården har visat sig värdefull. Förebyggandeprocessen bör initiera ett projekt för att identifiera liknande områden inom förbundet, kopplat till tät bebyggelse och specifika risker, där en informationskampanj skulle kunna ge motsvarande resultat. T.ex. kolonistugeområden, båtuppläggnings vintertid etc. (PÅ Förebyggande)

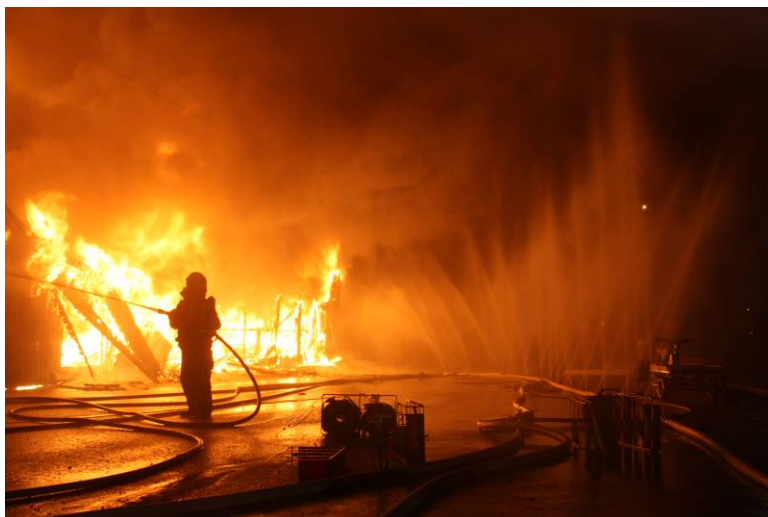
Bild 9. Läckande slang från Göte II användes för att skapa begränsningslinje västerut mot närliggande sjöbodar.

Alla intervjuade upplever att effekten av vattenväggen som skapades av den läckande slangen var mycket bra med avseende på begränsning av brand, höjd etc. Även mängden slang var tillräcklig, särskilt i förhållande till mängden tillgängligt vatten och personal. Det fanns dock en osäkerhet kring hur mycket vatten som gick åt för den läckande slangen. Något som var av vikt i arbetet med att säkra vattentillgången, då tillgängliga pumpars kapacitet var begränsad.

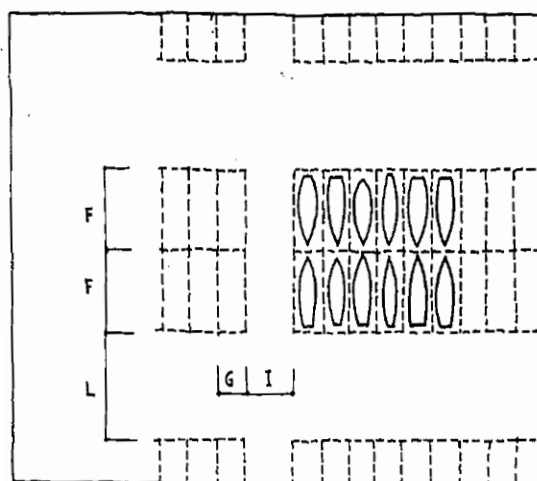
Bild 10. Exempel på hur en kvartersindelning kan se ut

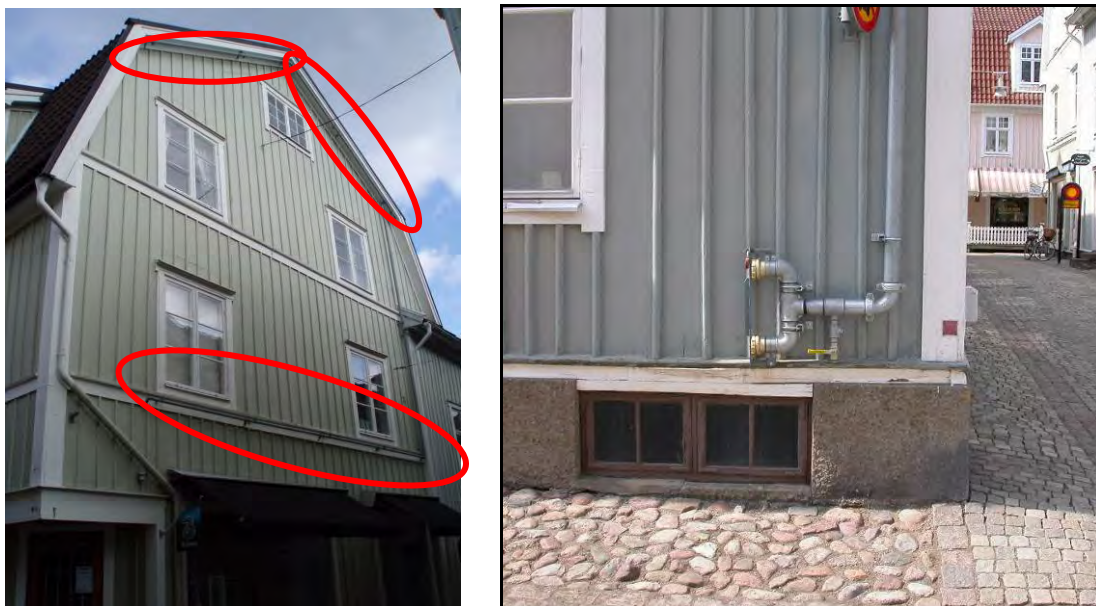
Bild 11 och 12. Fasadsprinkler där räddningstjänsten kan koppla upp sig

Att sätta upp en fasadsprinkler kan vara ett annat alternativ för att öka brandskyddsnivån. Installeras ett torrörsystem där räddningstjänstens slangar kan kopplas in så behöver detta inte bli en alltför dyr affär. För att komma ner i kostnad ytterligare så kan fasadsprinklern sättas upp på några av bodarna utifrån diskussionen i stycket ovan. (Bild 11 och 12)
