Brand i flerfamiljshus

Utredare Sofie Bergström	Myndighet Räddningstjänsten Luleå	
Utredare Daniel Olsson	Myndighet Räddningstjänsten Luleå	
Olycksdatum 2012-02-03	Olycksplats [Redacted]	Olyckstyp Brand i byggnad
Utredningsdatum 2012-03-27	Insatsrapportnummer 201200069	
Granskad av Ronnie Lindberg	Datum för granskning 2012-08-03

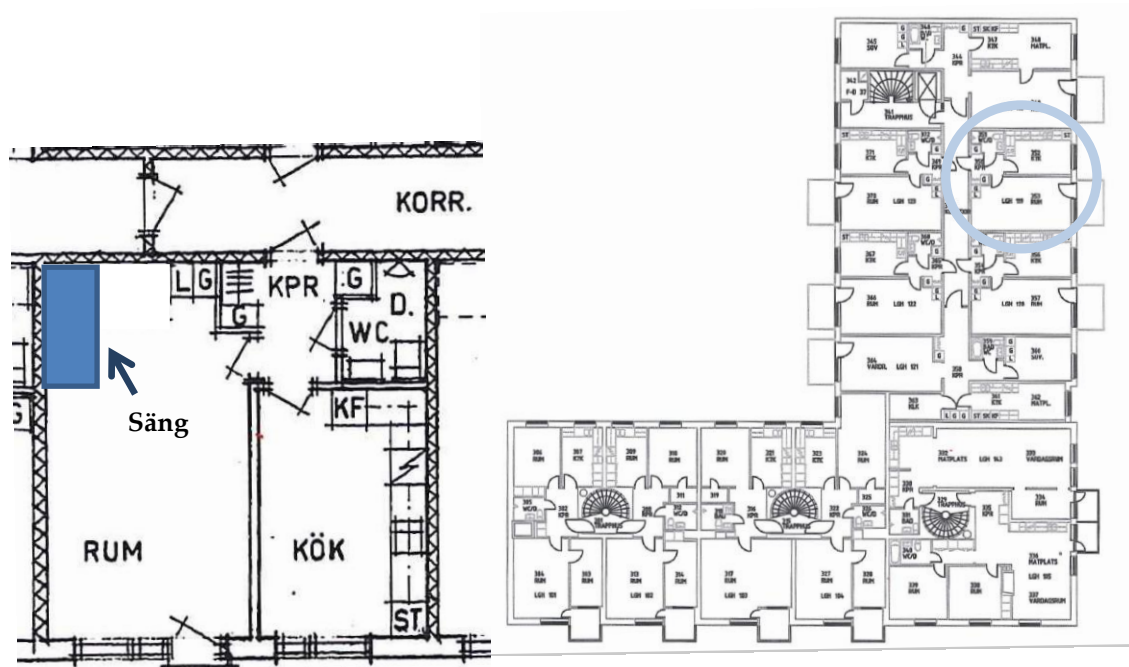
Figur 1. Planlösning lägenhet samt våningsplan 2.

Den brandutsatta lägenheten består av ett rum och kök på andra våningsplanet, se Figur 1.

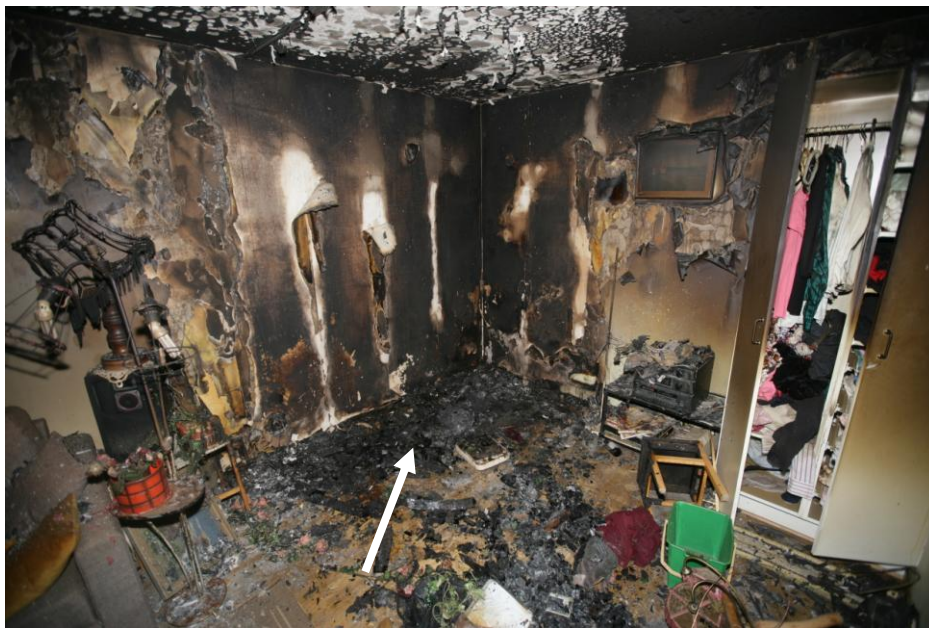
Figur 2. Sängens placering.

Rökdykarna genomsöker därefter lägenheten och släcker snabbt branden. Branden var koncentrerad till vardagsrummet, där sängen var startföremålet, se Figur 2 och Figur 3. Efter släckinsats ventilerar räddningstjänsten rök från trapphus samt angränsande lägenheter.

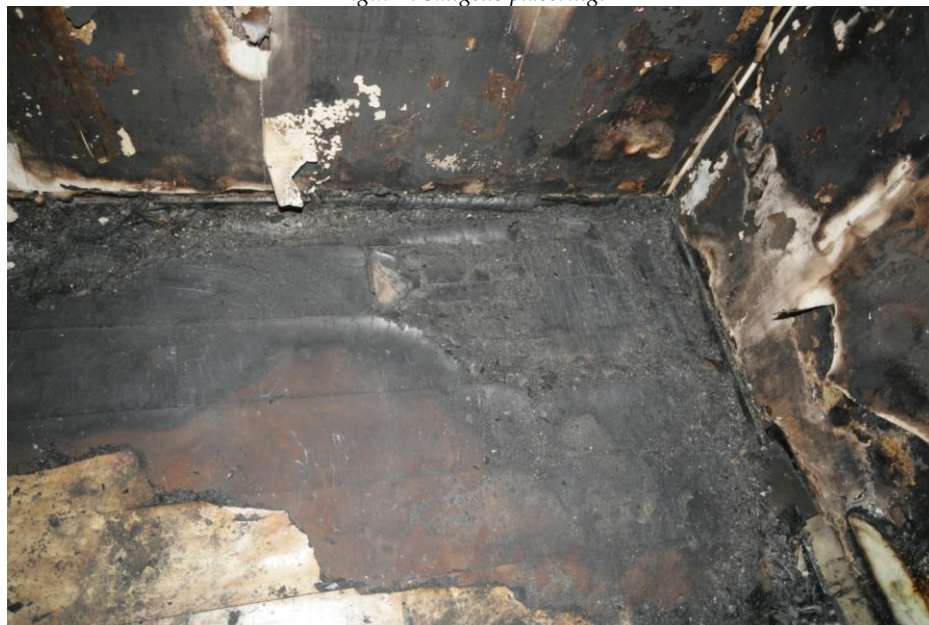
Figur 3. Förkolning av golv under säng.

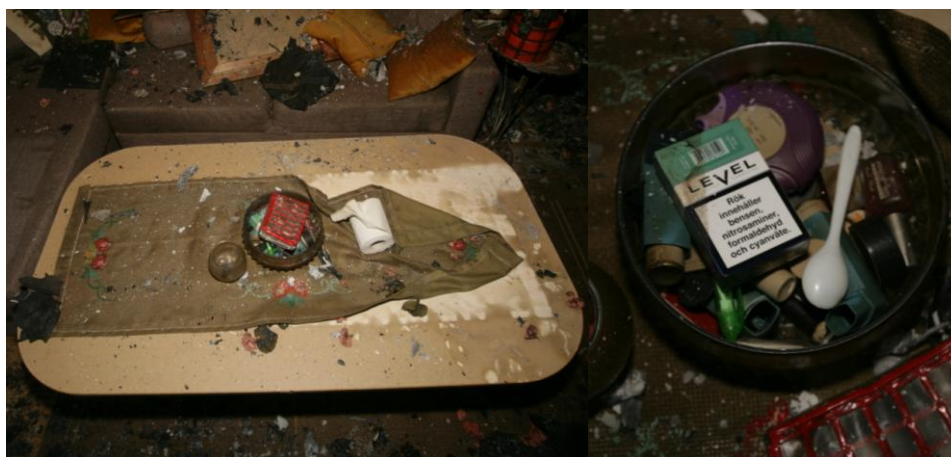
Sängrökning var den direkta orsaken till olyckan enligt polisens brandorsaksundersökning. Vid polisens undersökning har det ej kunnat konstateras att självslocknande cigaretter har använts. Det cigarettpaket som återfanns i lägenheten var försett, enligt 9 § Tobakslagen (1993:581), med en deklaration som upplyser om skadliga ämnen som tobaksvaran innehåller eller ger upphov till, se Figur 4. Från och med den 17 november 2011 är det krav på att cigaretter som tillhandahålls på den europeiska marknaden ska vara självslocknande. Det finns dock inte någon övergångstid för företag att sälja ut gamla lager av cigaretter som inte uppfyller kravet på att vara självslocknande. Detta innebär att det inte går att konstatera om cigaretterna var självslocknande eller ej.

Figur 4. Cigaretter hittade i lägenheten.

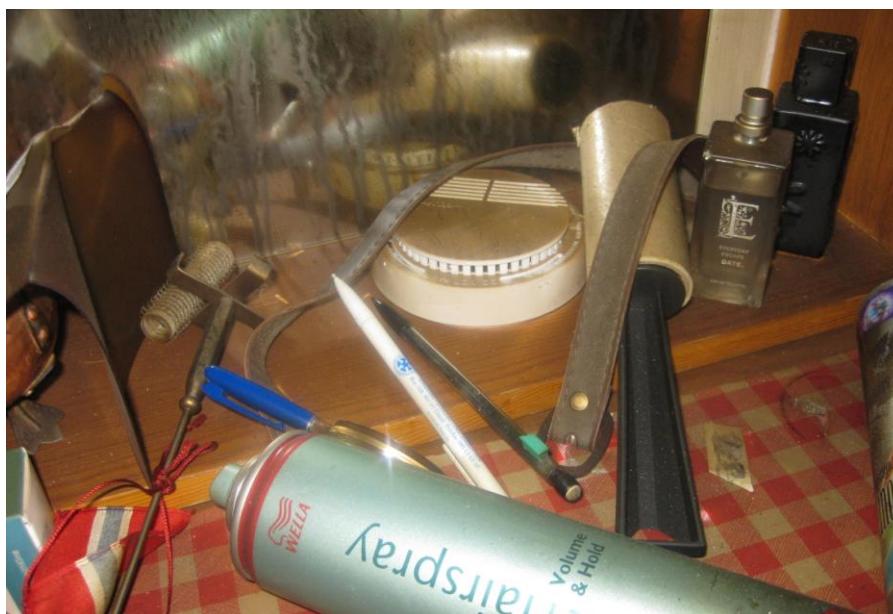
Ytterligare en orsak till olycksförloppet var att lägenheten inte var utrustad med en korrekt monterad brandvarnare. En brandvarnare återfanns liggandes i en bokhylla i köket, se Figur 5.

Figur 5. Brandvarnare i bokhylla.

För att tillgodose hjälpbehovet hos utsatta grupper som bor i flerfamiljshus bör kommunen bedriva ett tvärsektionellt arbete i syfte att identifiera riskbild och stärka brandskyddet för den enskilde. Exempel på konkreta åtgärder kan vara mobila sprinklersystem och brandvarnare som via trygghetslarm möjliggör vidarekoppling till hemtjänsten.

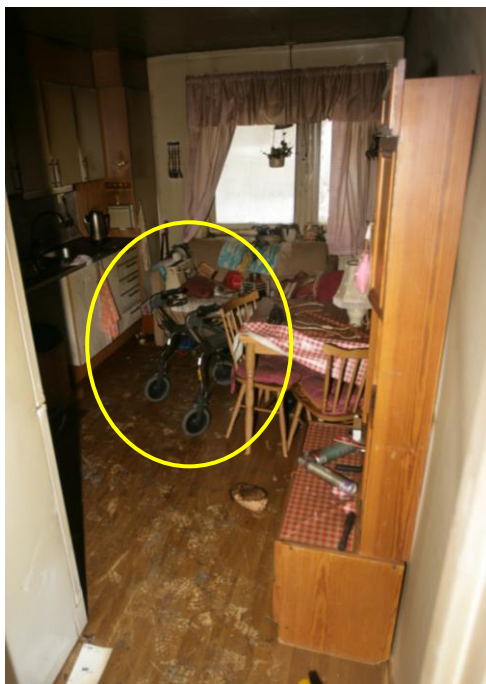
Lägenhetsinnehavaren hade ett visst hjälpbehov som innebar en begränsad förmåga att sätta sig själv i säkerhet. Under insats påträffades en rullator i hallen bredvid lägenhetsinnehavaren. Denna placerades efter insats i köket, se Figur 6. Innehavaren hade beviljats hemtjänst från kommunen 2012-02-02.

Figur 6. Rullator placerad i kök efter insats.
