MÄLARDALENS BRAND- OCH RÄDDNINGSFÖRBUND

UNDERSÖKNINGSPROTOKOLL BRANDUTREDNING

Datum
2012-03-01
Handläggare
TT
Dnr
2012/246-MBR-197

Brand i ventilationskanal [REDACTED] Kolgrillen i Västerås 2012-02-25,

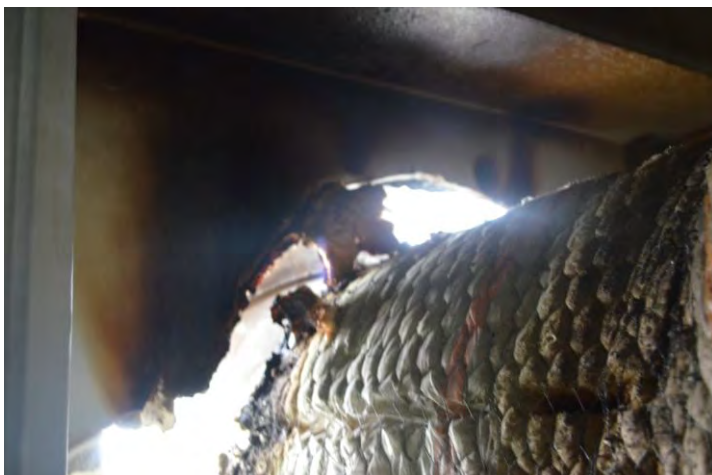
Då biobygget på innergården påverkar samtliga fasader på intilliggande byggnader så har detta lett till att man har tvingats att dras om im/rökkanalen. Detta gjordes inne i byggnaden till plan tre där den drogs ut och upp på taket. Samtliga genomföringar utom den i fasaden ut i det fria är korrekt utförda. Fasad genomföringen ligger i direkt kontakt med brännbart material och har tätats med fogsium som hettas upp och smälter med brandspridning som följd.

Överdel av rökkanalen ut i det fria

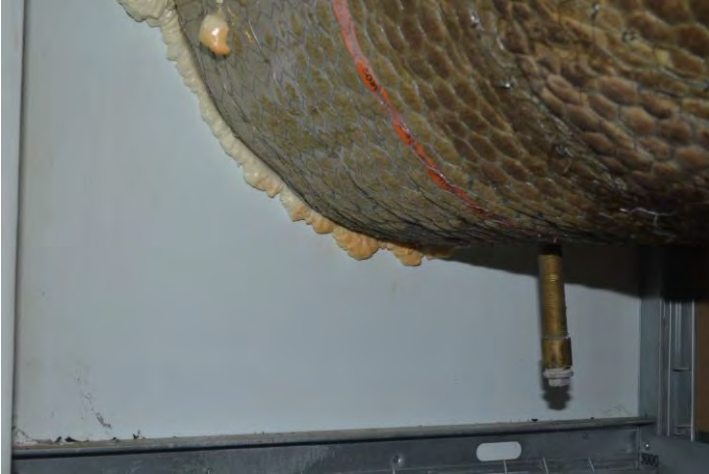
Undre del av im/rökanalen Isleringen slutar på insida brännbart material och tätat med fogsium

Dessutom har kanalen dragits i en provisorisk genomföring mot brännbart material och tätas med felaktig fogmassa. Denna genomföring var anledning till att branden från kanalen spreds till fasaden.

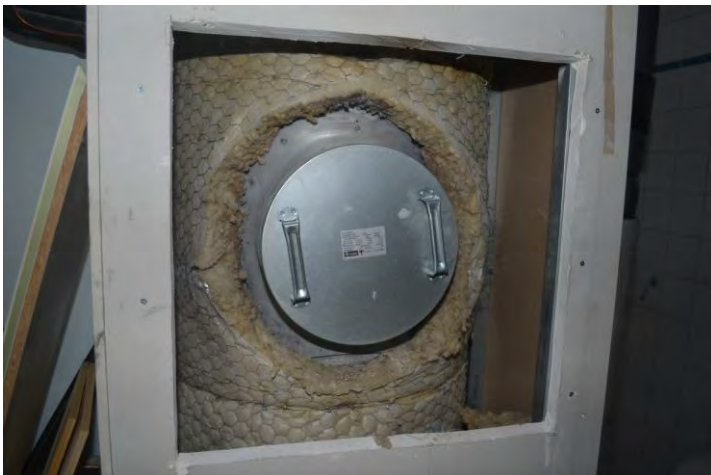
Im/rök kanalen är utförd i sk. spirorör från köket upp till taket. Spiroröret är inklätt i ett brandsäkert schakt. Detta schakt har även öppningar så att rensluckor nås i ventilationskanalen. Dock är schaktet inte helt tätt, och kanalen hade en renslucka som inte är monterat på ett korrekt sätt. (Kan ha lossnat under branden om poppnitar smält). Varken spiroröret eller schaktet är röktätt så vid brand i kanal sker rökspridning via otätheter.

Renslucka som satt helt löst på plan tre. Gipsschakt med stålreglar.

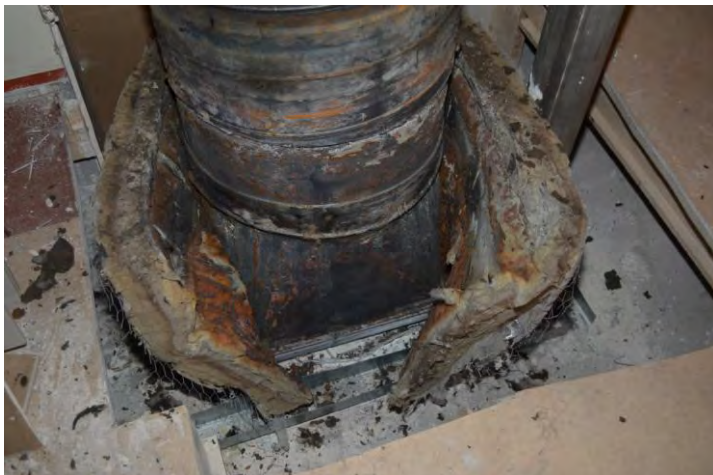
Genomföring av spirorör mellan plan ett och två. Brandtätning runt rör intakt. Kraftiga brandskador på spirorör. Tydliga brandskador även på isolering.

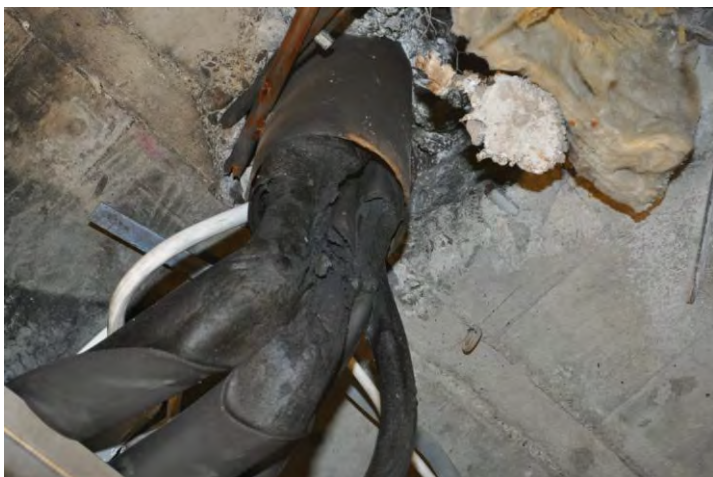
I detta schakt har även en rostfri genomföring dragits med elkablar och installationslangar för kylanläggningen. Denna genomföring saknar helt tätning i båda ändar.

El och kylkablar på plan ett.

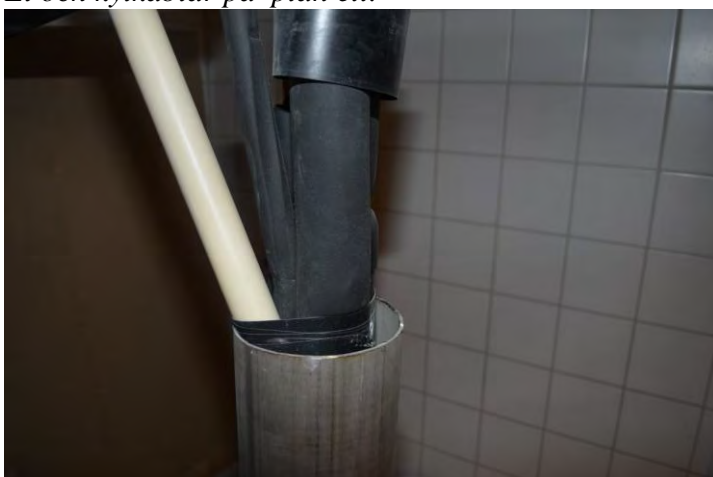
Rörets utlopp i ventilationsutrymme på plan tre

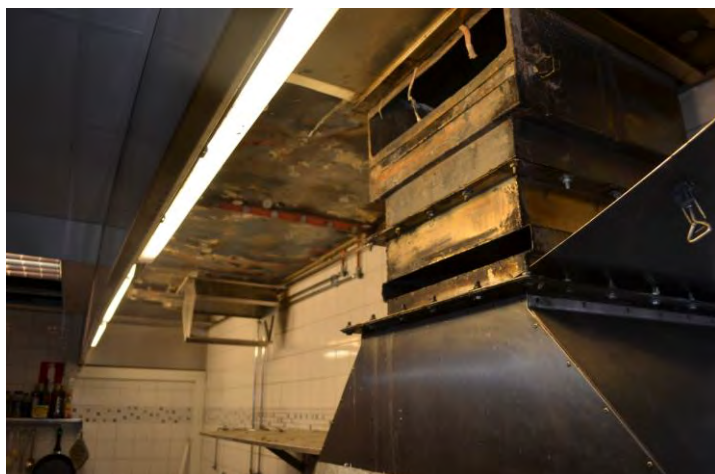
I köket är första delen av im/rökanalen helt korrekt utförd i rostfri plåt med flänsförband.

Övre del med korrekta anslutningar

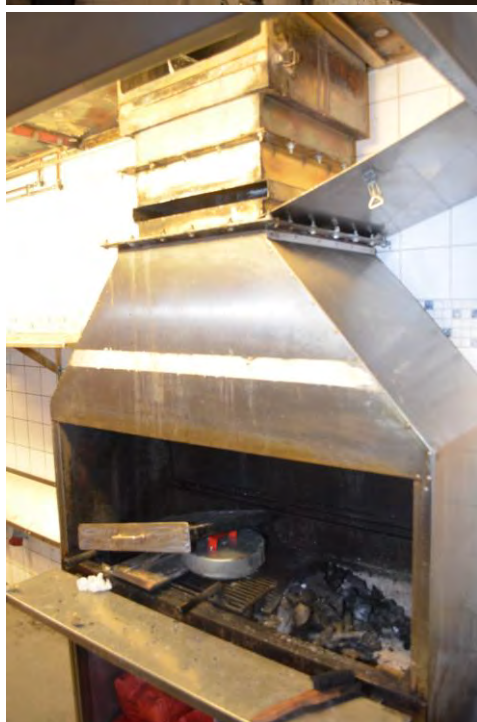
Kolgrillen

Då spiskåpan nedmonteras ser man den gamla genomföringen genom ytterväggen (gul markering). Här ser man inte någon form av brandtätning. Detta bekräftas även då kanalen tas bort. Den gamla genomföringen är tätad med endast en plåt som är fäst på utsidan gamla ventilationskanalen. Hålet efter kanalen syns på bilden under. Där finns det brännbart material i direkt anslutning till den tidigare kanalen.

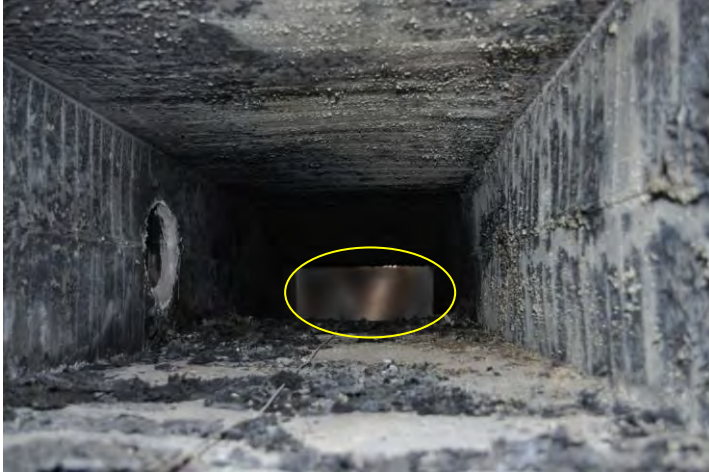
Endast en plåt sitter i den gamla genomföringen

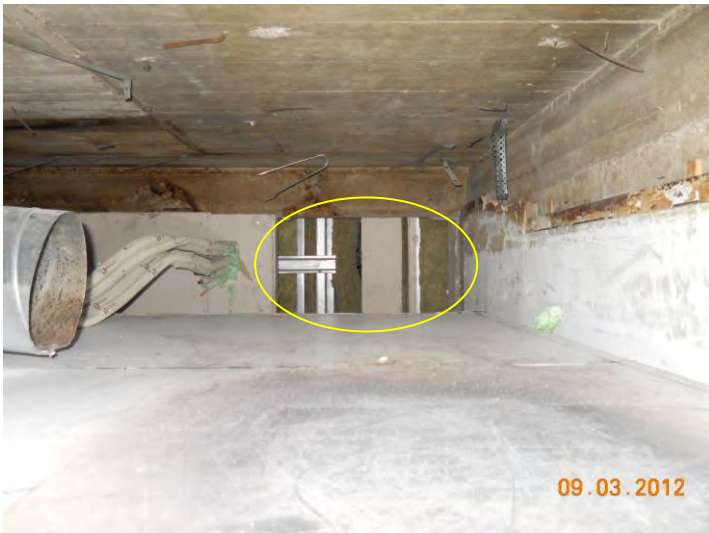
Utrymmet då kanalen är nedmonterad. Stål och träeglar på det nya biobygget i markplan.

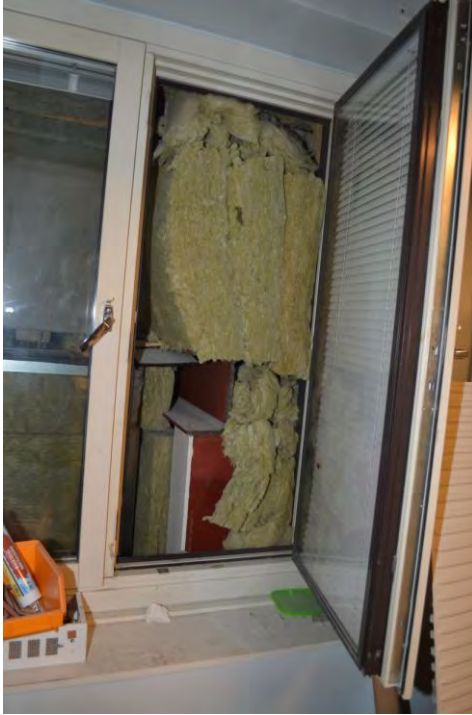
Då man kontrollerar yttervägg på biografen, vilket gick väldigt lätt då fönstren finns kvar på plan tre och fyra så håller biografen minst EI 60 från insidan, dock finns inget brandskydd på fasadens utsida.

Runt hela den nybyggda biografen finns en luftspalt mellan gamla fasader och biografens. Denna luft spalt finns i hela den nya delen som ljud och vibrationskydd mellan biosalonger.

Öppningsbart fönster in mot det nya biografbygget. Träreglar helt synliga.

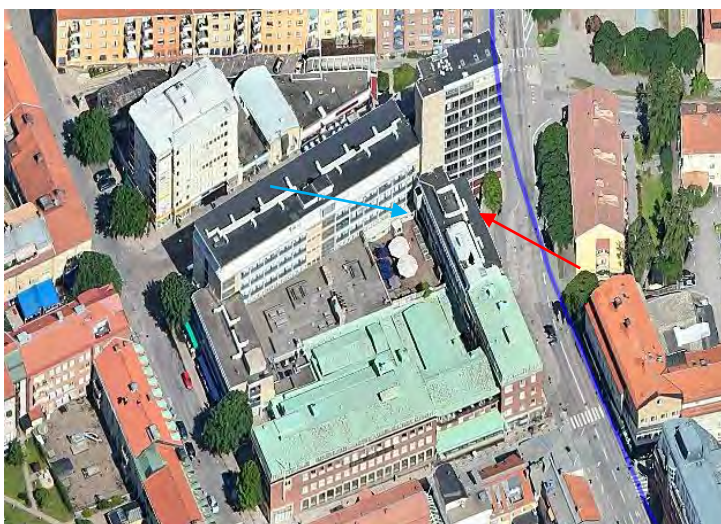
Blå pil markerar röckkanalens utlopp

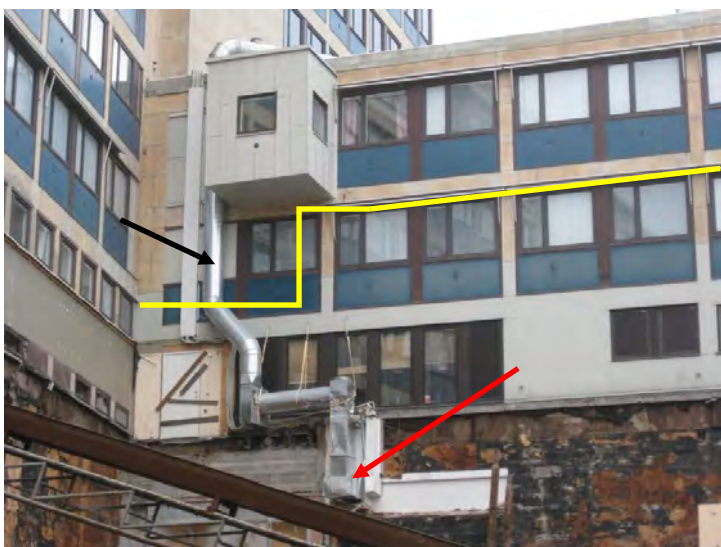
Röckkanal innan ombyggnad. Utloppet (röd pil) är i kolgrillens kök som ligger i markplanet. Svart pil markerar nya utloppet för röckkanal. Gul markering visar var taket på den nya biografen slutar.

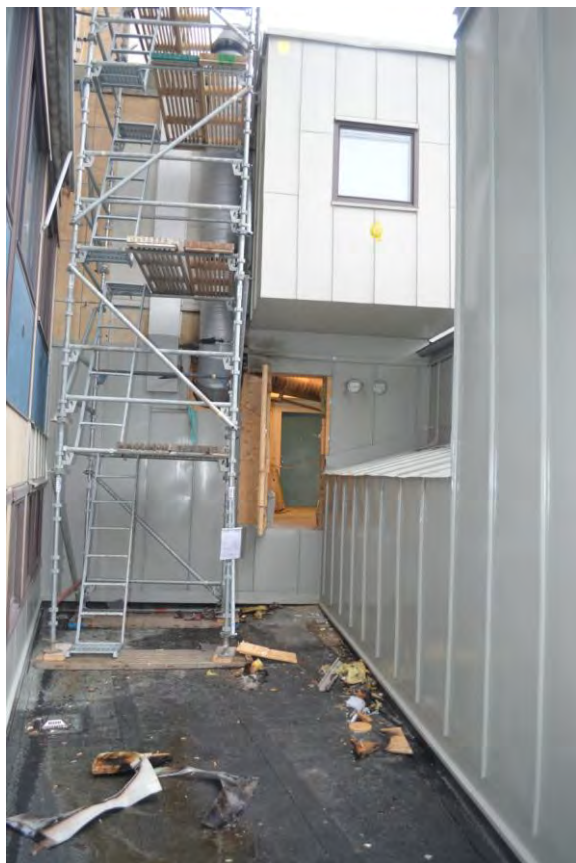
Ny dragning av rökanal pga. biografbyggnad som syns i grå plåt till höger på bild. Ny dörr har öppnats upp på våningen ovanför då taket har höjts på byggnaden
