## Olycksundersökning

**Brand i lägenheter. [REDACTED], Malmö**  
**2012-09-03**

Ärende:	Olycksundersökning
Handläggare:	Anders Ericsson, AEN
Kvalitetsgranskare:	Anna Andersson Carlin, ACN
Diarienummer:	1900.2012.03866
Händelse:  Branden i lägenhet 12-09-03, måndag, kl. 16.40. Insatsrapport 2012/04668

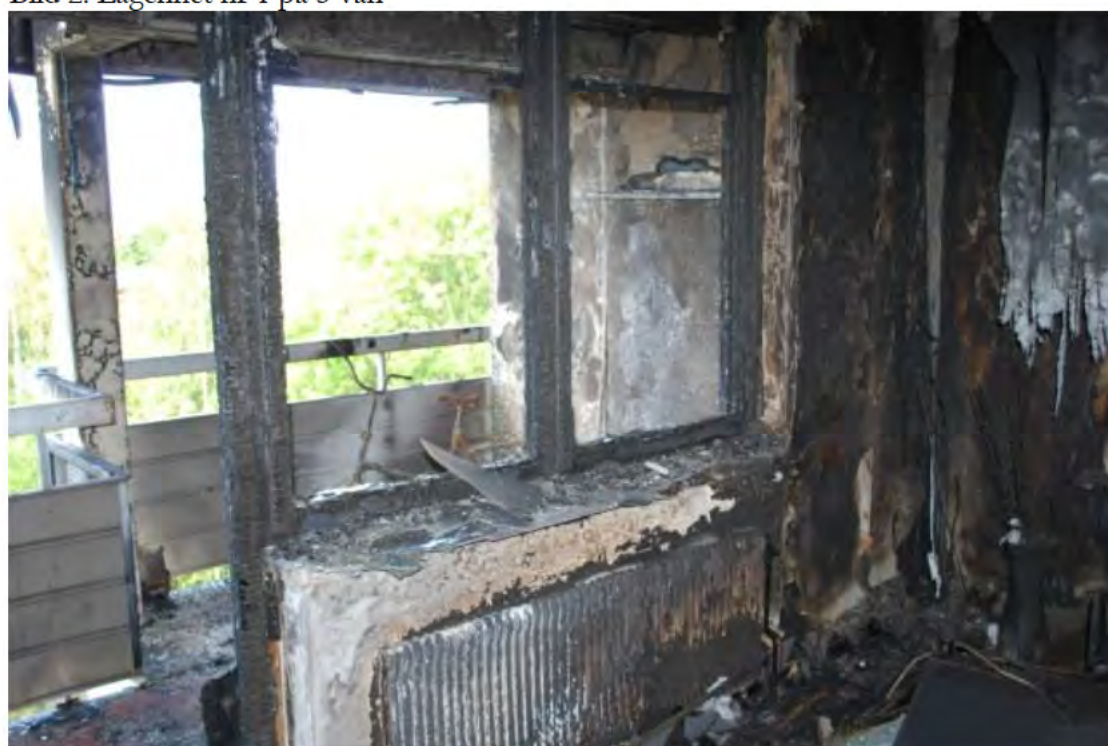
Bild 2. Lägenhet nr 1 på 5 vån

Branden har på okänt sätt börjat i vardagsrummet

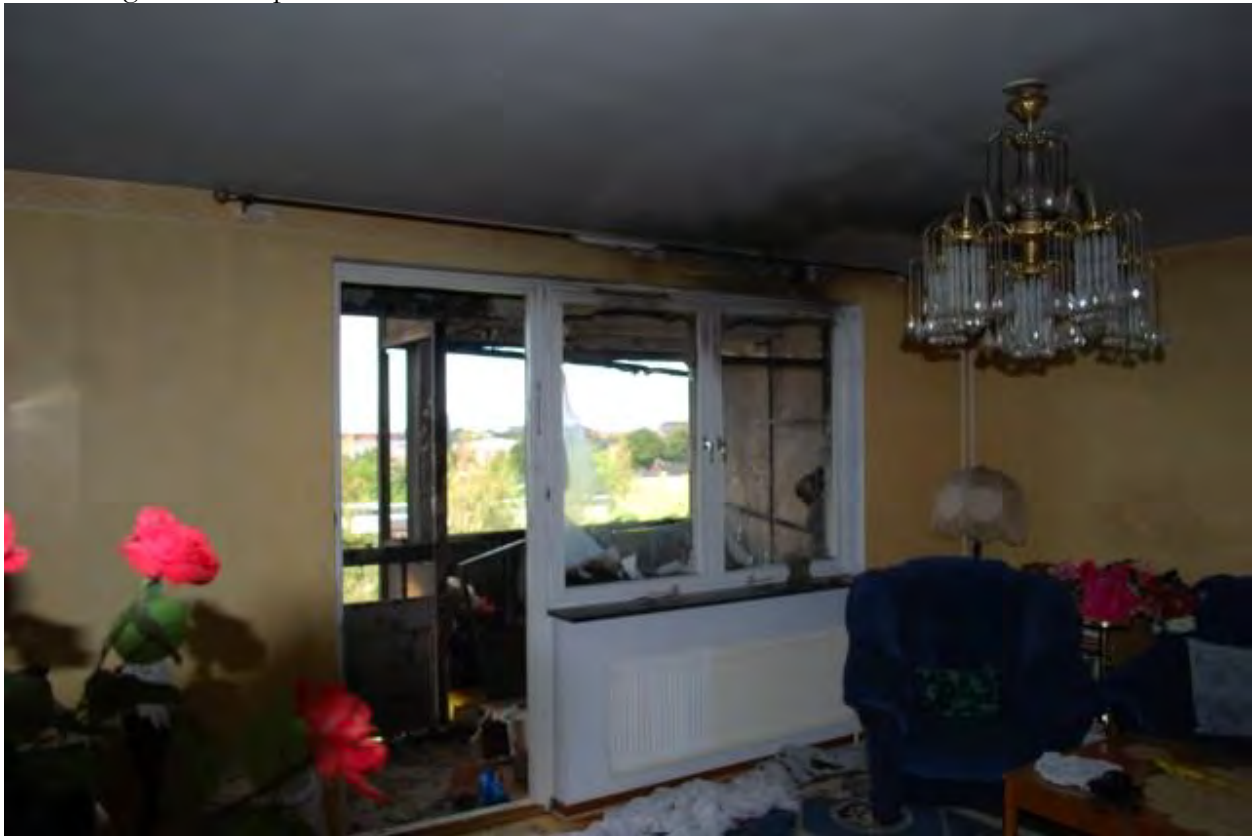
Bild 5. Lägenhet nr 2 på 6 vån.

Brand- och rökspridning inom lägenheten med mycket stora skador som följd. Brandspridning skedde till balkongen där det fanns mycket brännbart. Detta i sin tur innebar brandspridning till balkongen ovanför, våning sex. Branden fick fäste i material på balkongen och denna lägenhet fick också brand- och rökskador. Ytterligare rökspridning skedde till lägenheten på våning sju. Omfattning och skador på våning sju är dock okända.

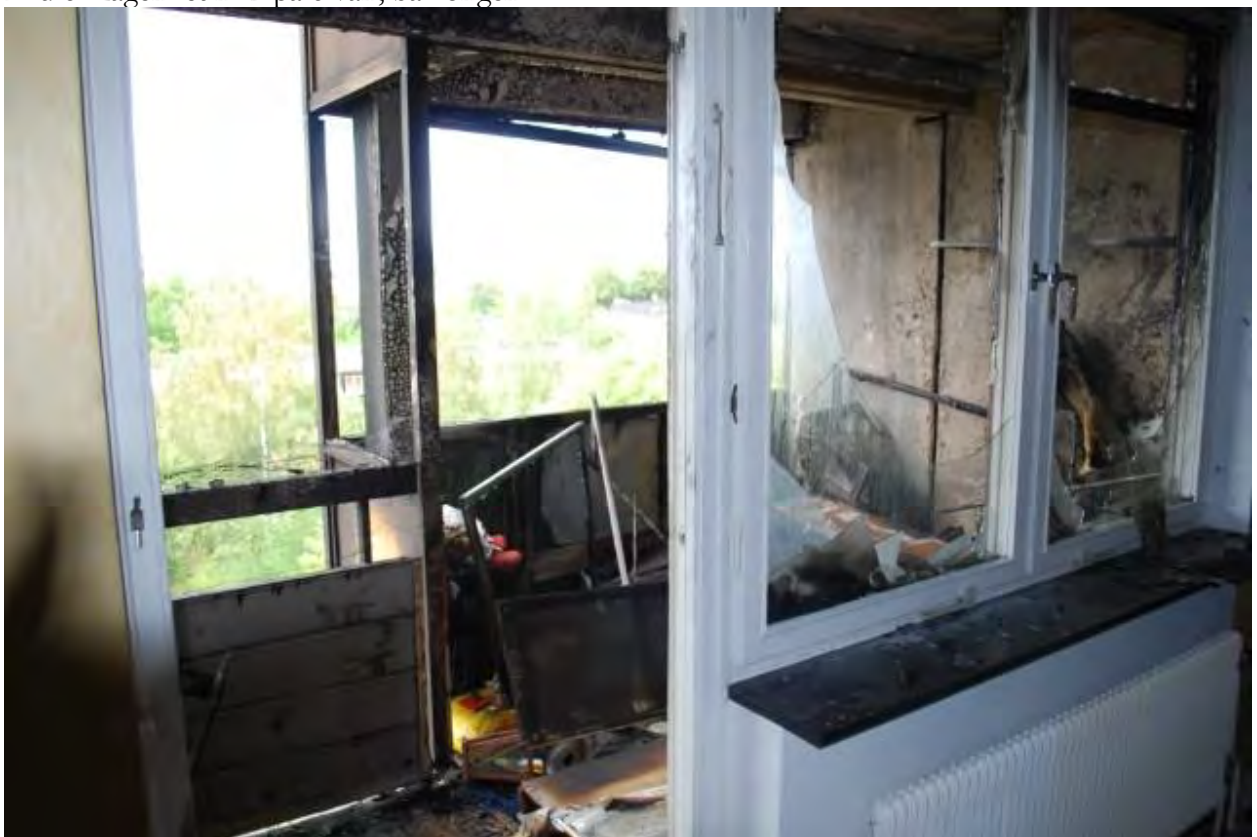
Bild 6. Lägenhet nr 2 på 6 vån, balkongen

Fastighetsägaren bör informera hyresgästerna om vad man får och inte får förvara på balkongerna.
