Förundersökning

**Brand i montessoriskolan S:t Lars väg 4 Lund
2012-04-09**

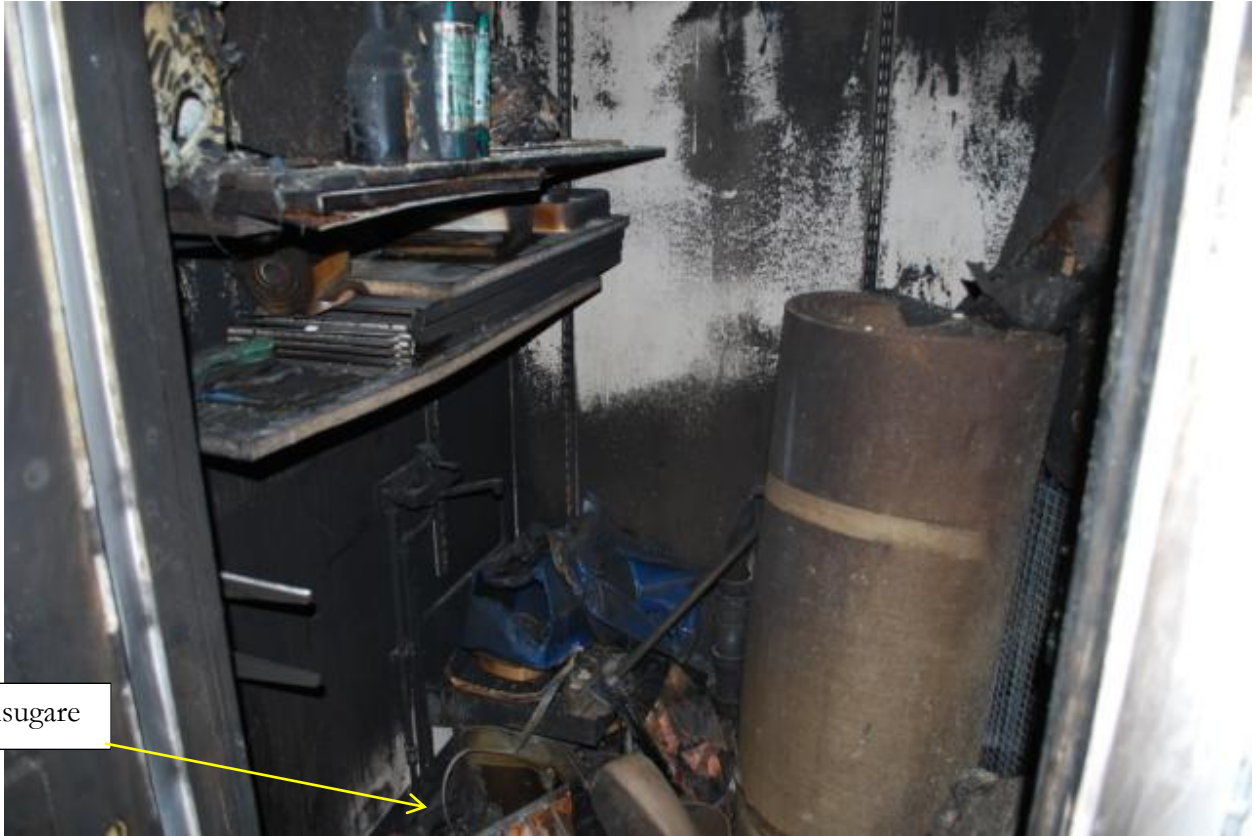
1. Ventilationsrummet

Brandorsaken har inte kunnat fastställas, dock är platsen för brandstarten troligen i ett ventilationsrum på andra våningen. Elektriskt fel kan inte uteslutas. Brandskadorna är koncentrerade till vägg mot trapphus samt i golvet under en dammsugare i ventilationsrummet.

Dammsugare

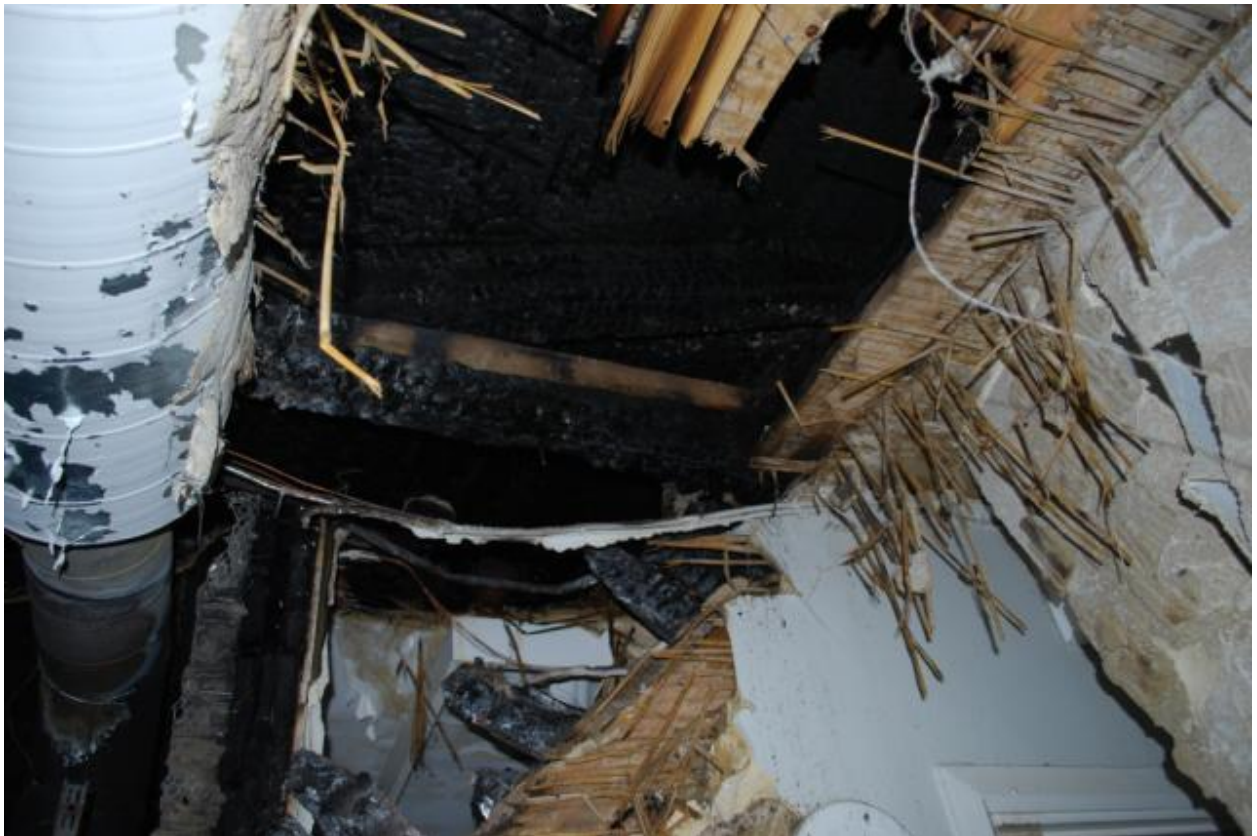
Vägg och tak utanför ventilationsrum.

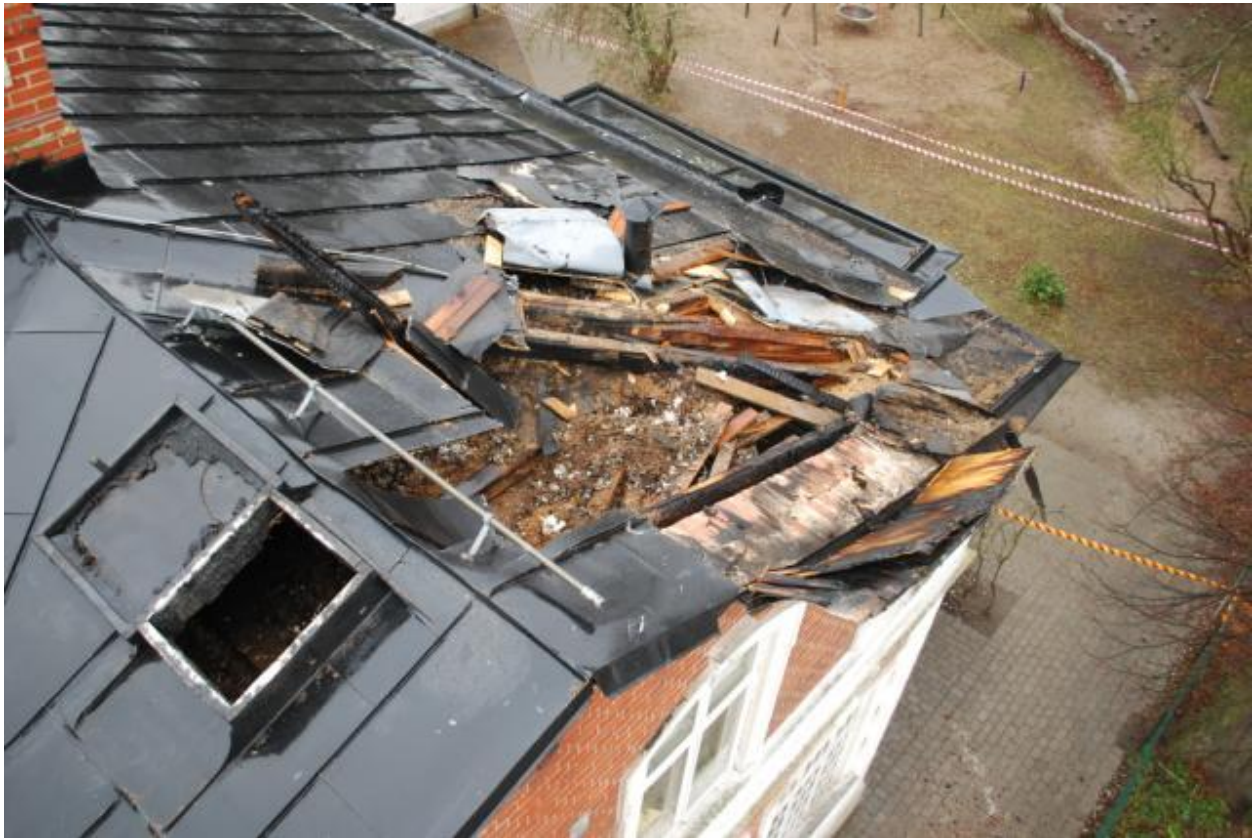
Angreppsväg genom tak.

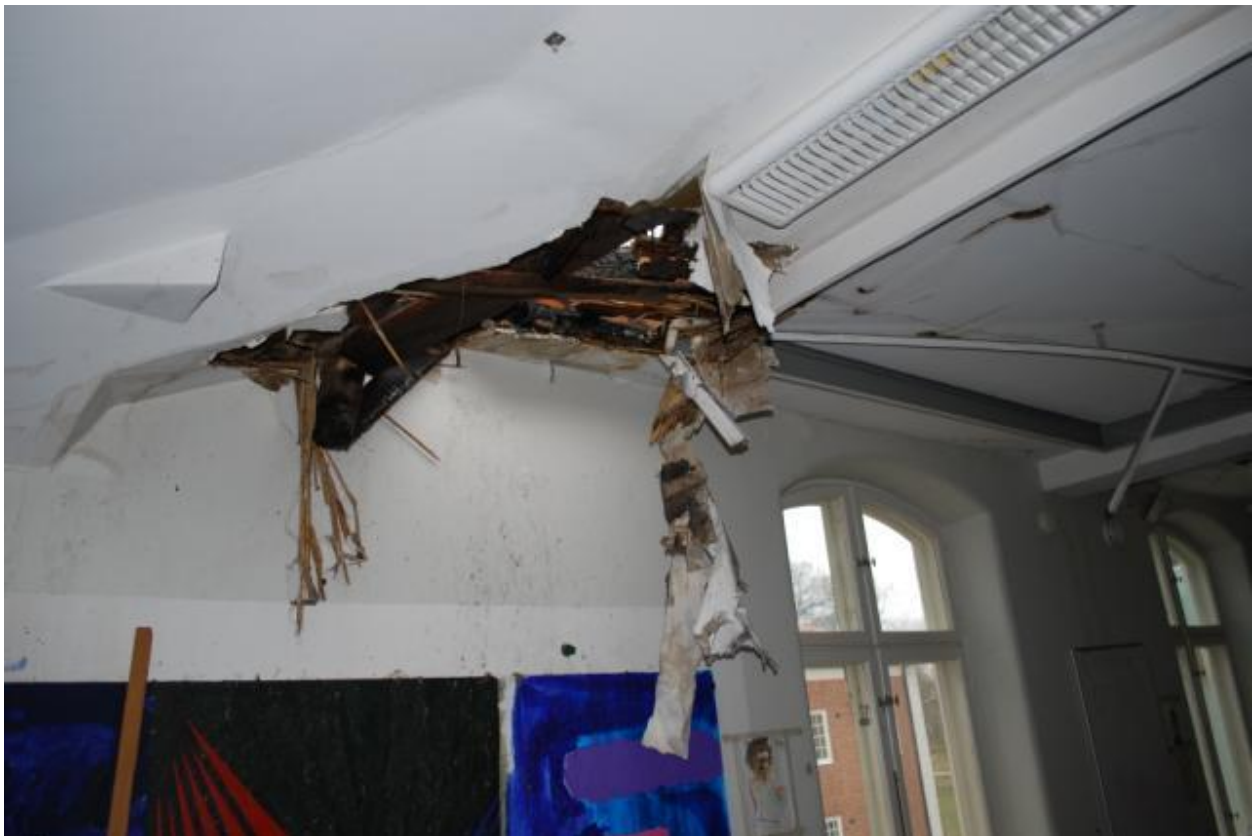
Skador på insidan.
