JÖNKÖPINGS  
KOMMUN  
Räddningstjänsten

## UNDERSÖKNINGS PROTOKOLL

Brand i fritidsstuga

[REDACTED], Vaggeryd, Vaggeryds kommun

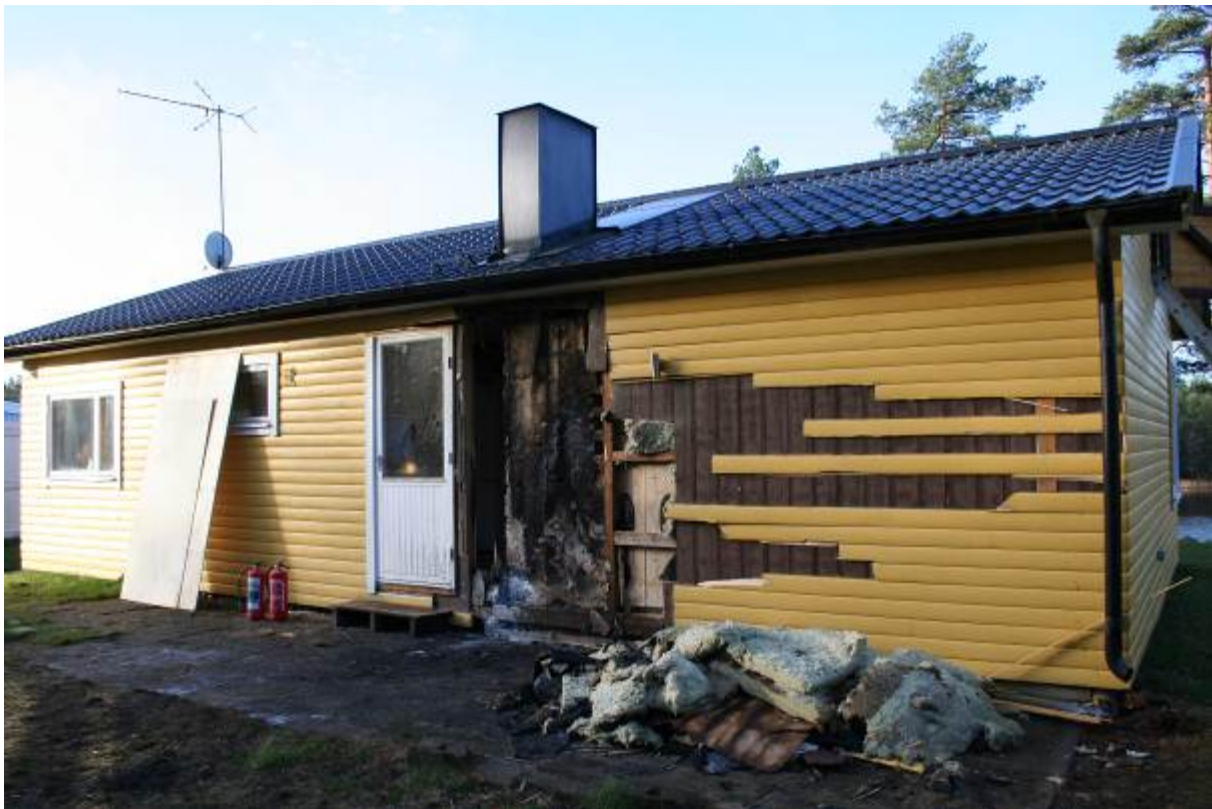
**Bild 1** Stugans östra sida.

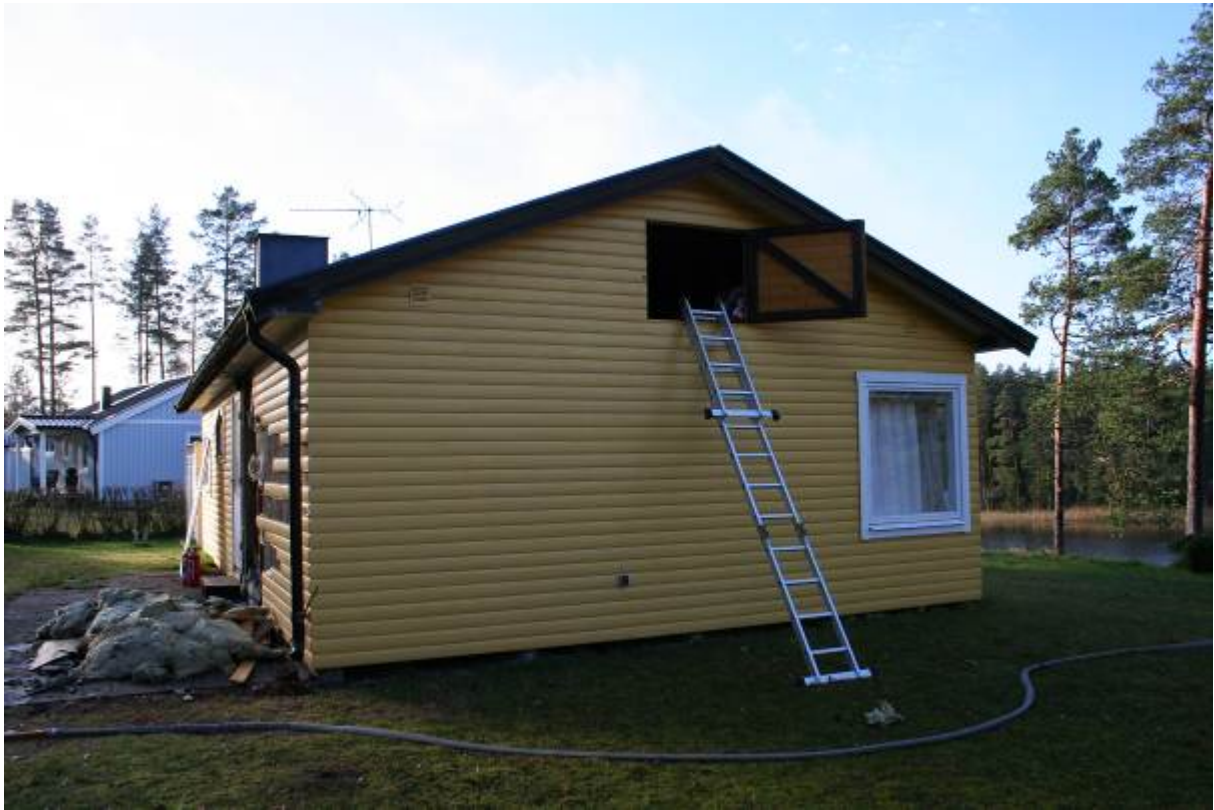
**Bild 2** Norra gaveln

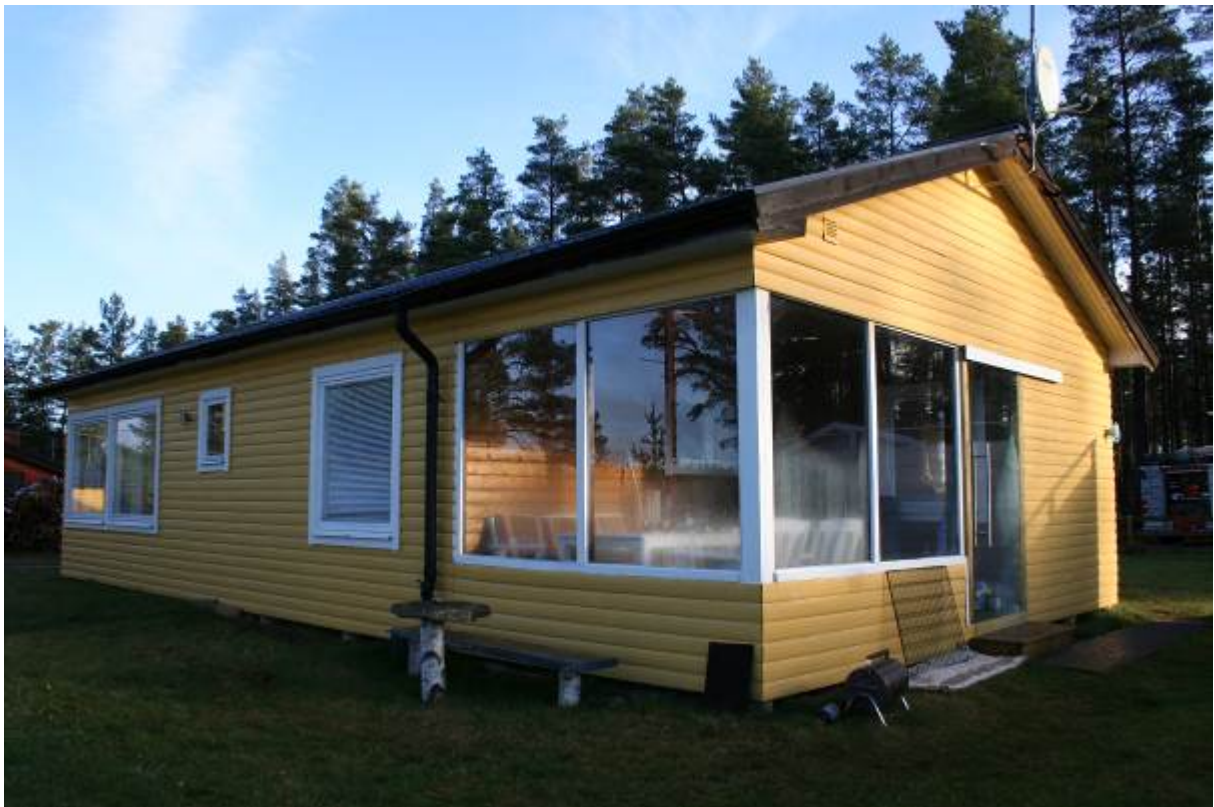
**Bild 3** Sydvästra sidan

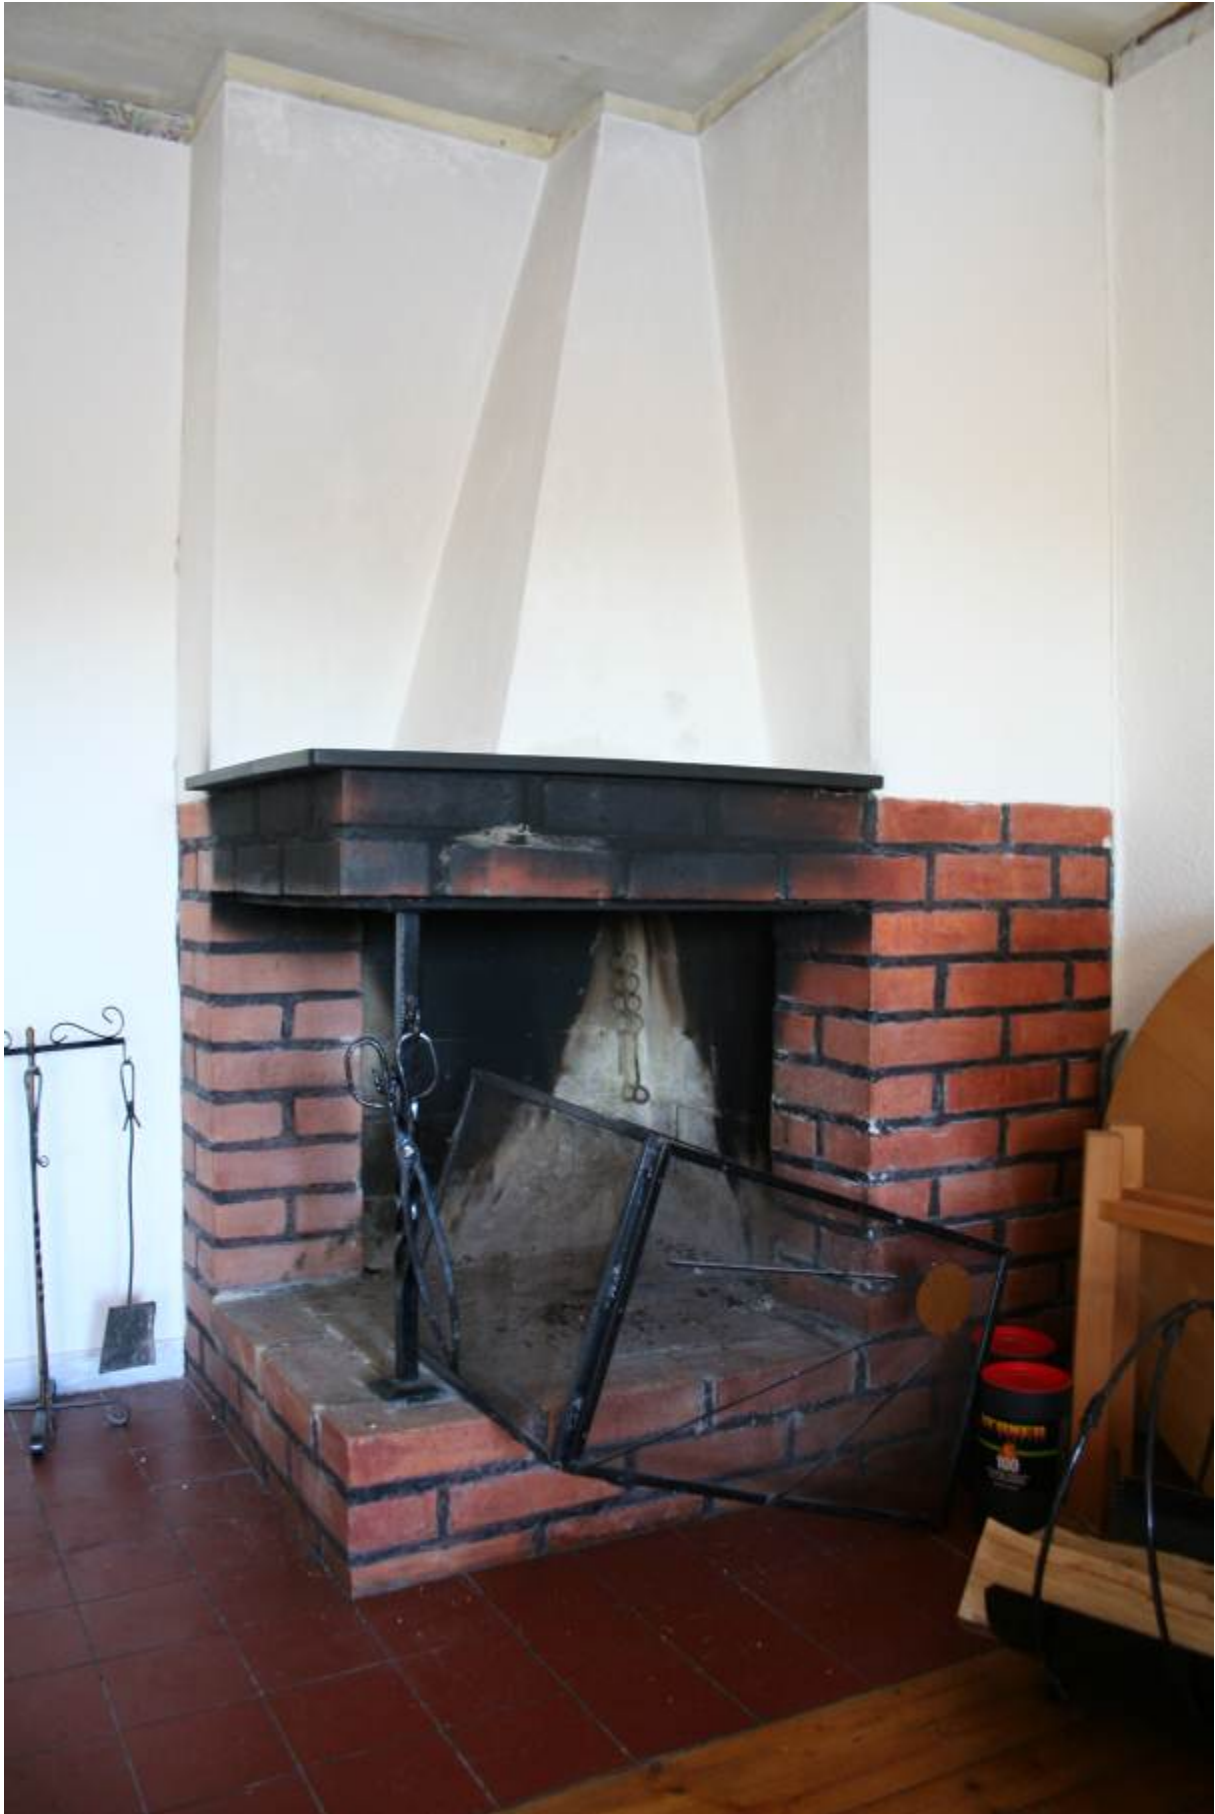
**Bild 4** Öppna spisen

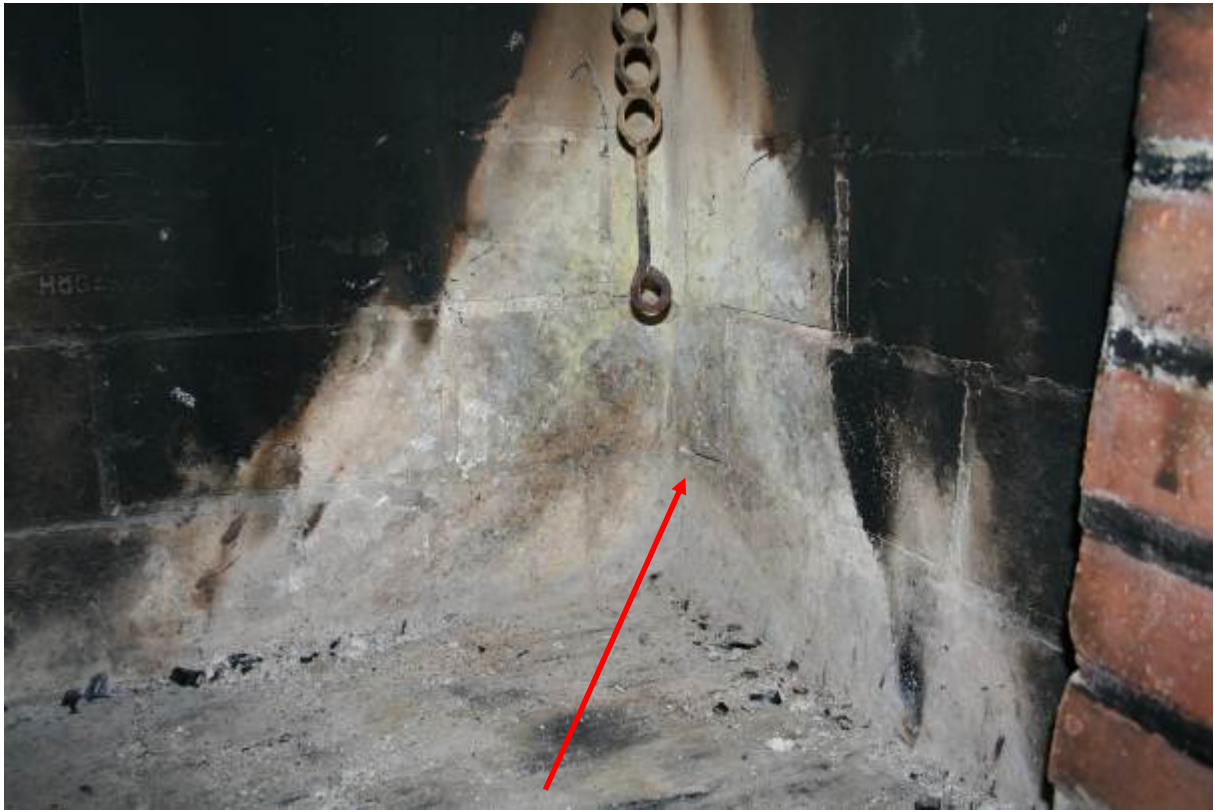
**Bild 5** Spricka mellan tegelstenarna i eldstaden

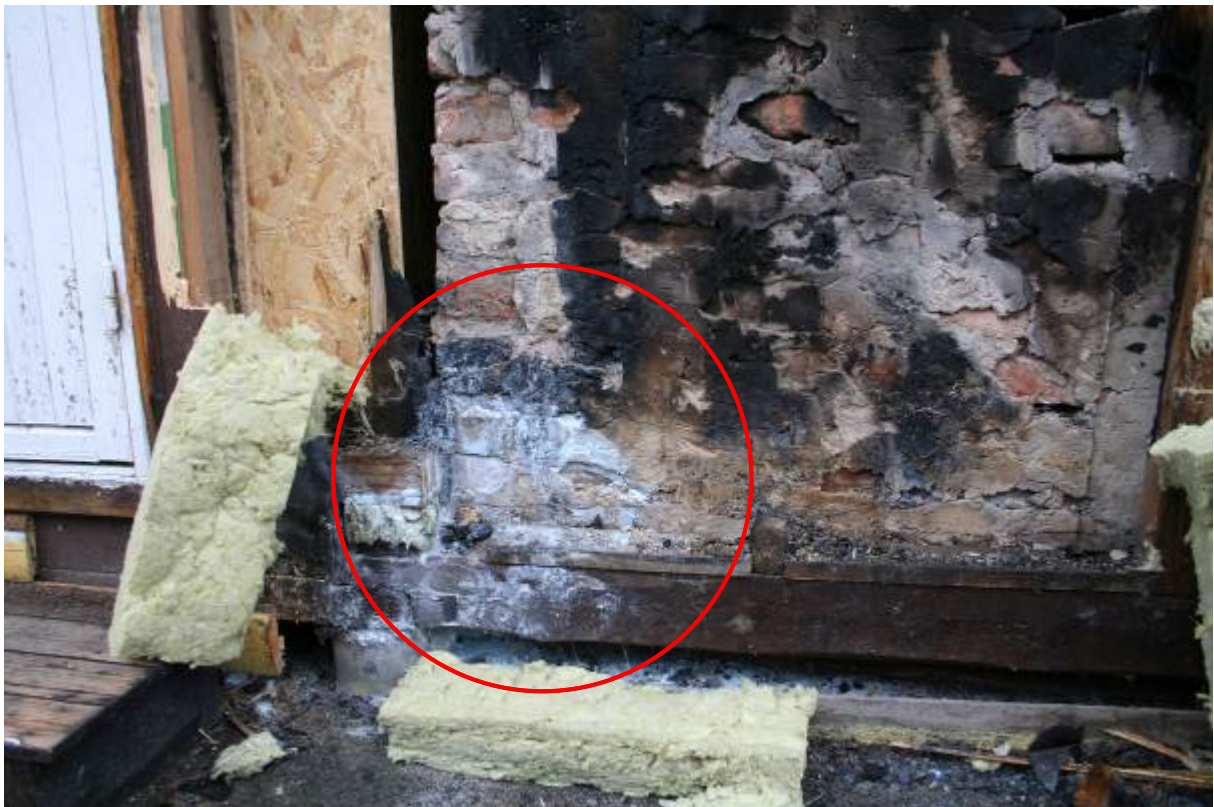
**Bild 6** Nedre delen av murstocken där ägaren gjorde en släckinsats

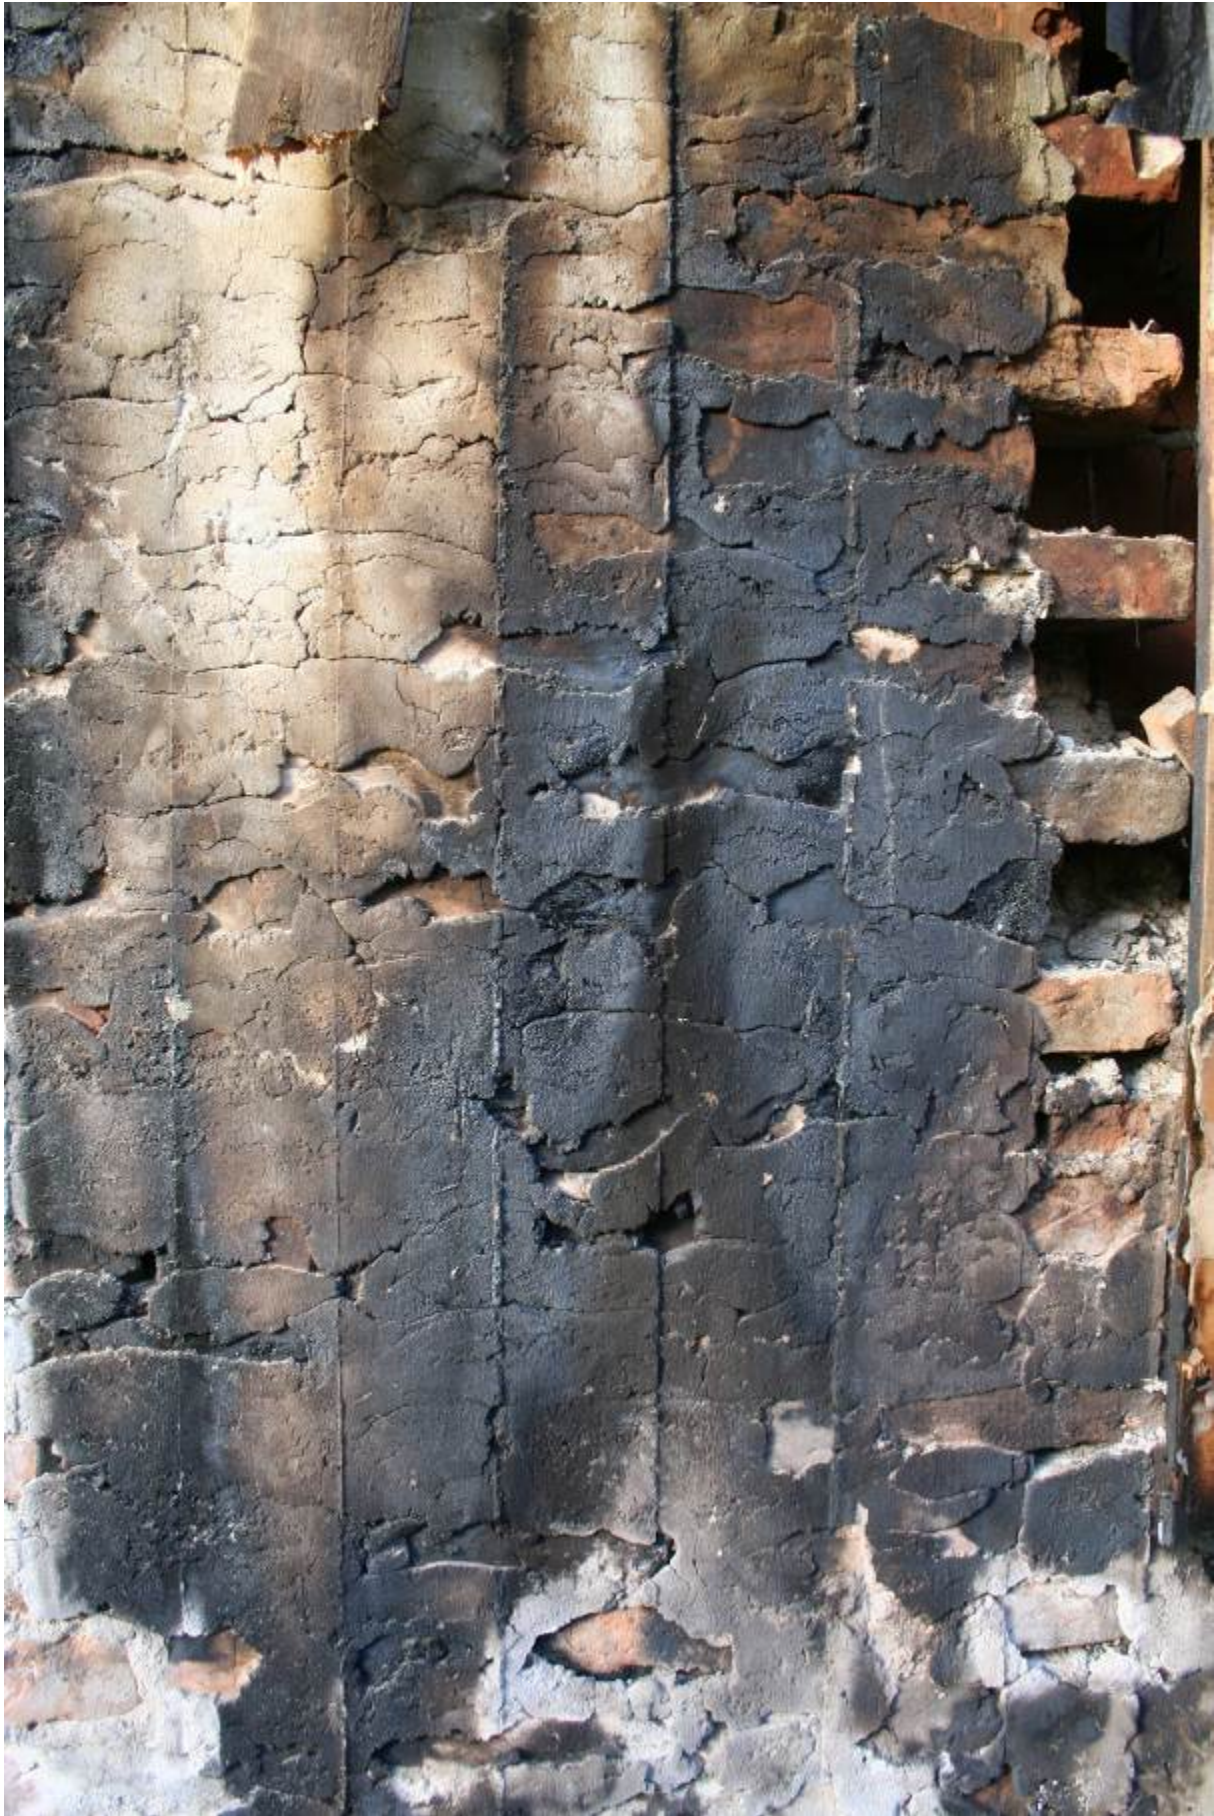
Branden har utvecklats i träreglarna i väggen bakom eldstaden. Enligt uppgift hade ägaren eldat kontinuerligt i spisen under hela kvällen. På grund av den långvariga eldningen och i kombination med eldstadens utförande har värmeöverföring till reglarna inne i väggen och träpanelen varit så kraftig att det lett till att dessa fattat eld.

Det kan konstateras att skorstenen inte är rätt uppbyggd. Enlig äldre bygglagstiftning skulle bakväggen i eldstaden bakom teglet ha bestått av en -halvsten massivt tegel samt haft ett luftat utrymme på minst 100 mm till brännbar byggnadsdel. I detta fall låg trä dikt an mot skorstenen. I nuvarande bygglagstiftning finns funktionskravet att temperaturen på brännbar byggnadsdel inte får överstiga 85° C vilket uppenbarligen skett i detta fall

**Bild 7** Närbild på murstocken, där luftspalt saknades och branden startade

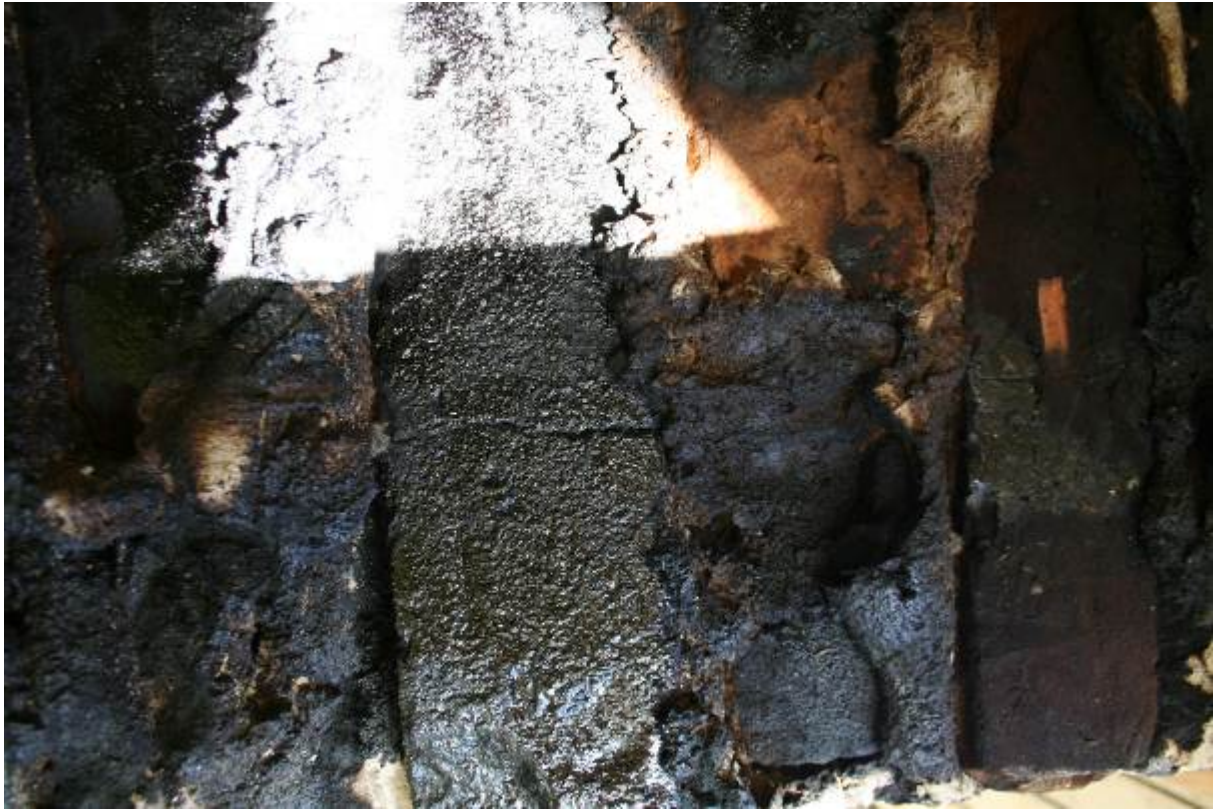
Rengöring eller brandskyddskontroll har inte genomförts de senaste tio åren enligt Smålandssotaren AB. 2003-06-30 aviserades sotning som ej blev genomförd, nyttjandeförbud inträdde därmed.

**Bild 8** Tjära, sot och sprickor på utsidan av murstocken
