Brandorsaksutredning

Brand i villa

Smålandsstenar

Fredagen den 26 Oktober 2012, larm kl 19:27

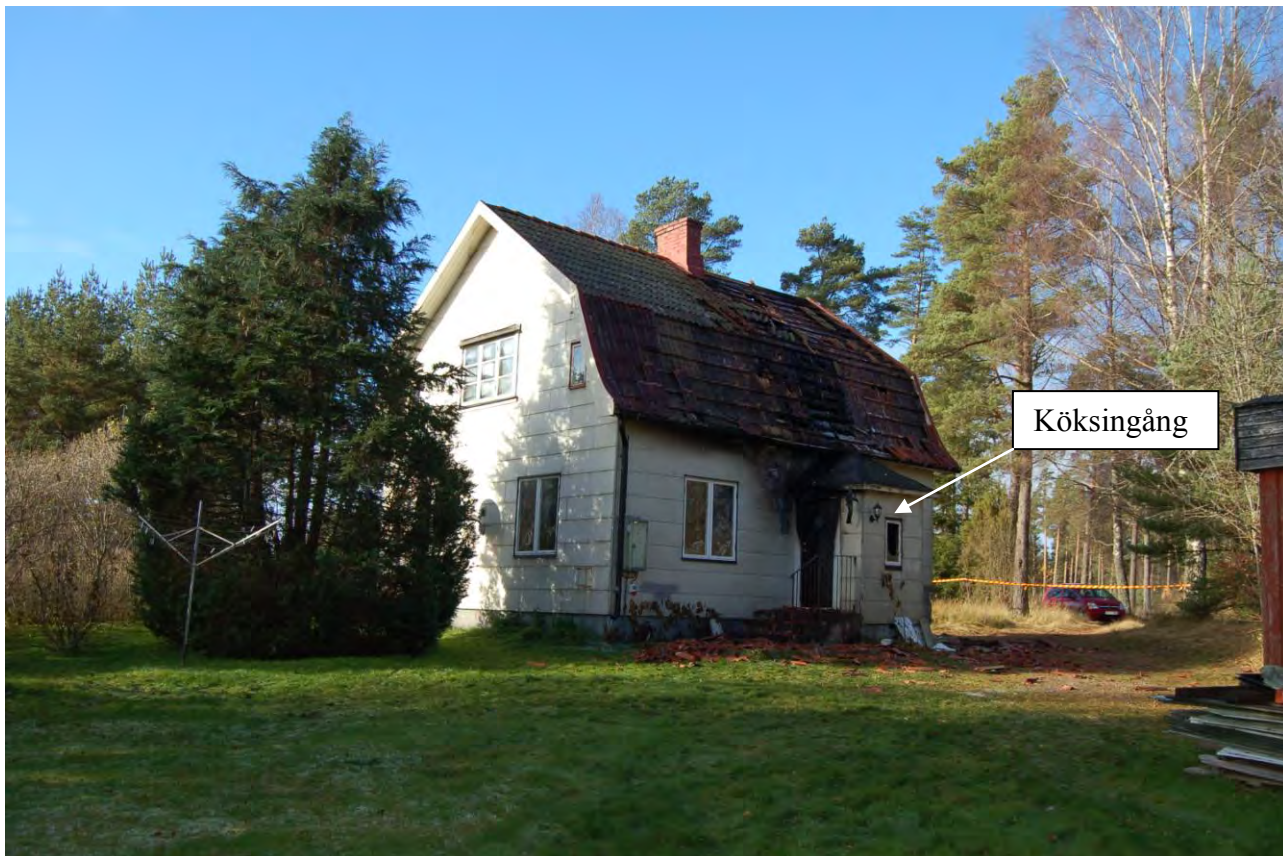
Köksingång

Villan sedd från öster

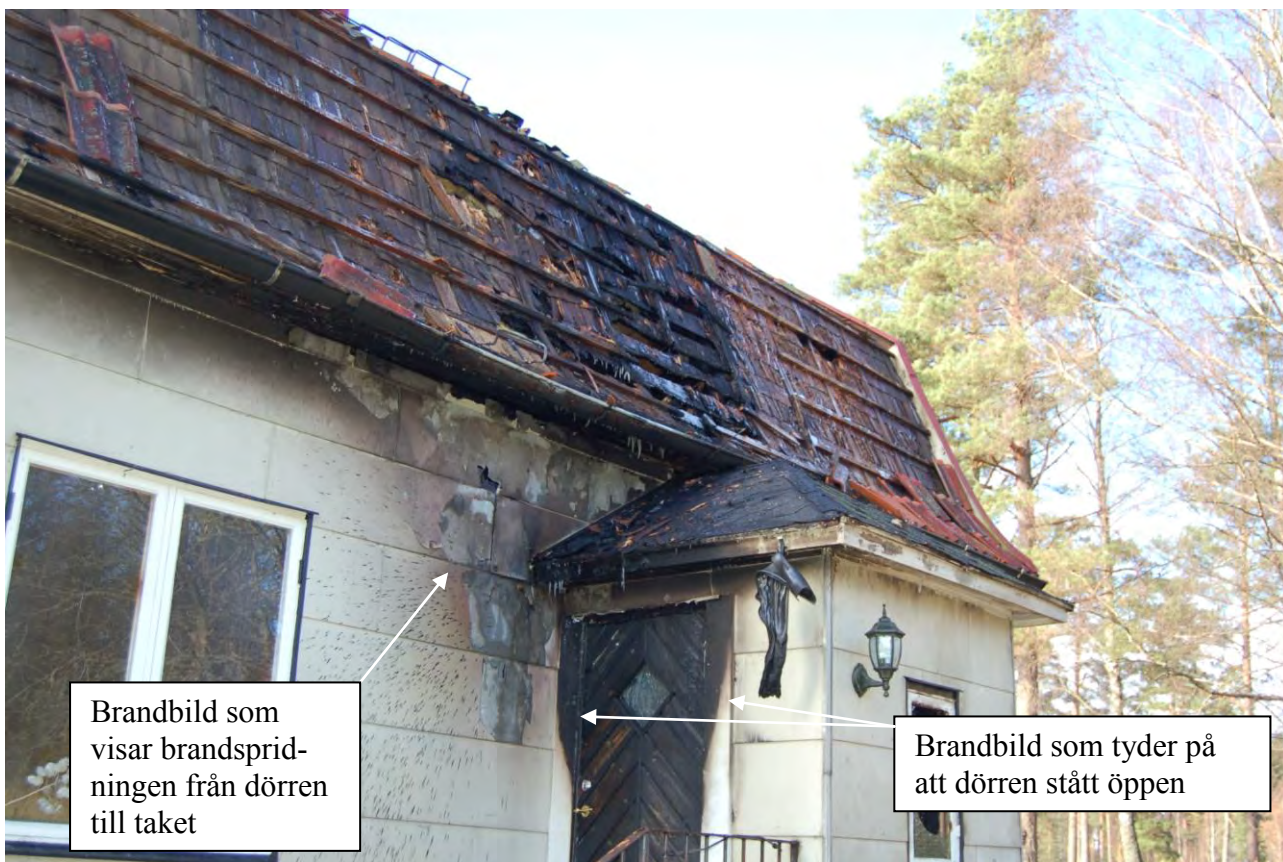
I och med att ägaren inte stänger dörren till köksingången slår de brinnande brandgaserna ut genom dörren och antänder takkonstruktionen både ovanför köksingången och ovanför snedgarderoben.

Brandbild som visar brandspridningen från dörren till taket

Brandbild som tyder på att dörren stått öppen

Köksingången med tydlig brandspridningsbild

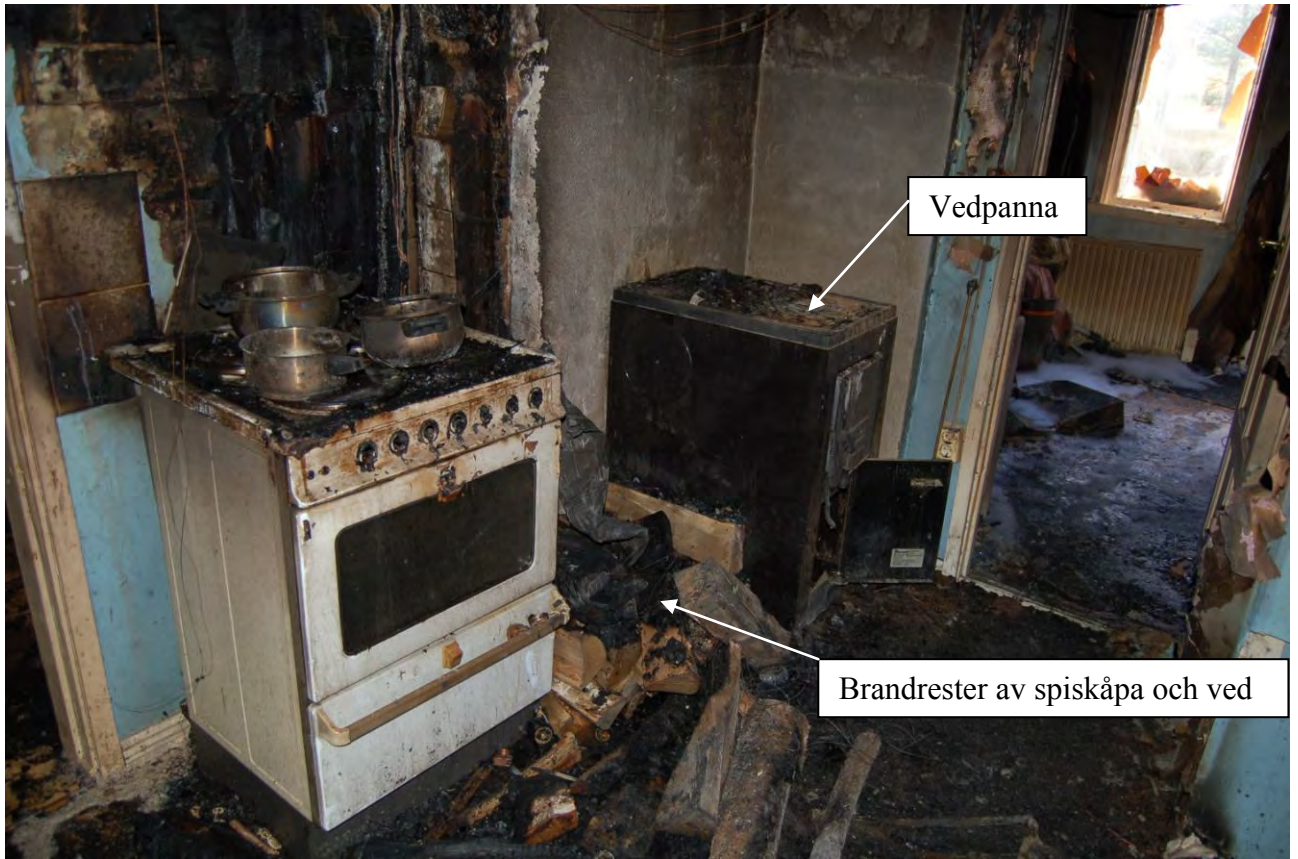
Primärbrandplats fastställs med ledning av brandbilden till området mellan spisarna. Där finns dels de lägst belägna brandskadorna och dels de kraftigaste brandskadorna.

Med hänsyn till brandskadorna bedöms branden ha börjat i utrymmet kring spisarna. Därefter har branden antänt brännbart material ovanför elspisen och sedan via träfiberskivorna i taket utvecklats till en rumsbrand i köket.

Primärbrandplats

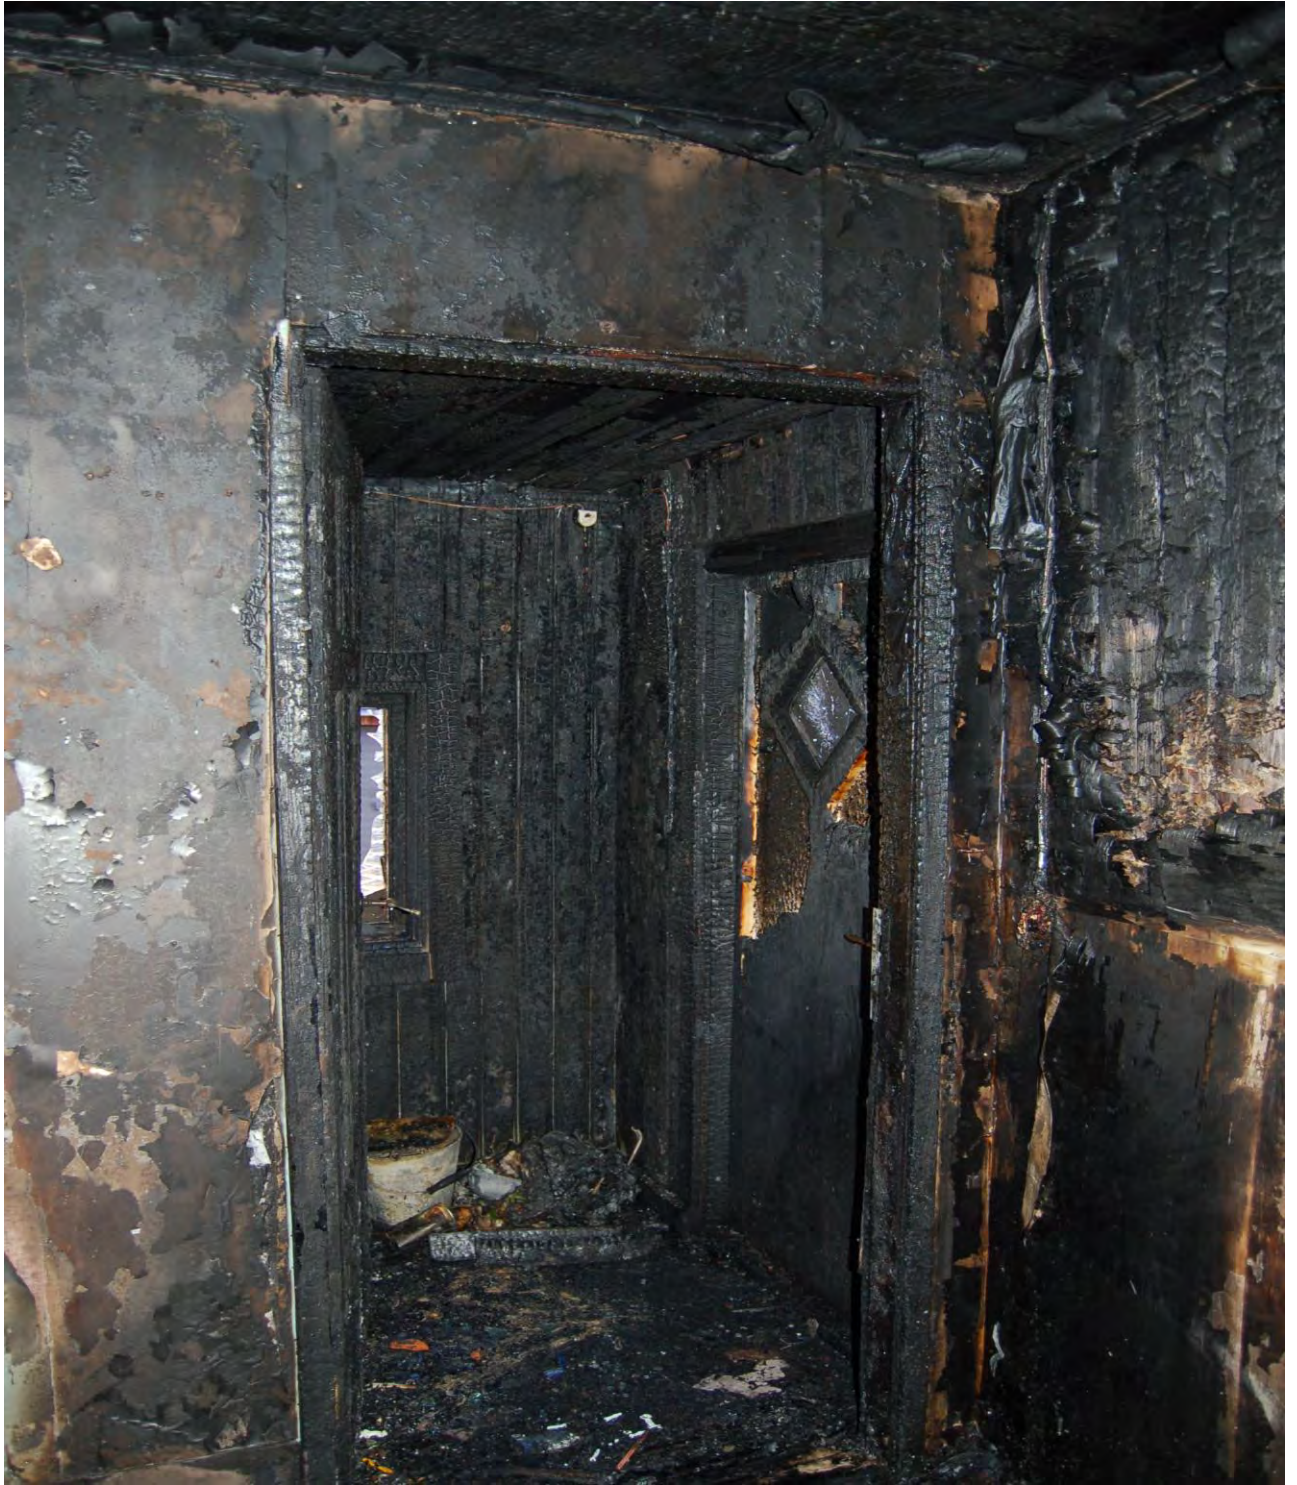
Köksingången sedd från köket
