JÖNKÖPINGS
KOMMUN
Räddningstjänsten

UNDERSÖKNINGS PROTOKOLL

Brand i villa

[REDACTED], Jönköpings kommun
2012-12-01, larmnummer 16.1892666.2

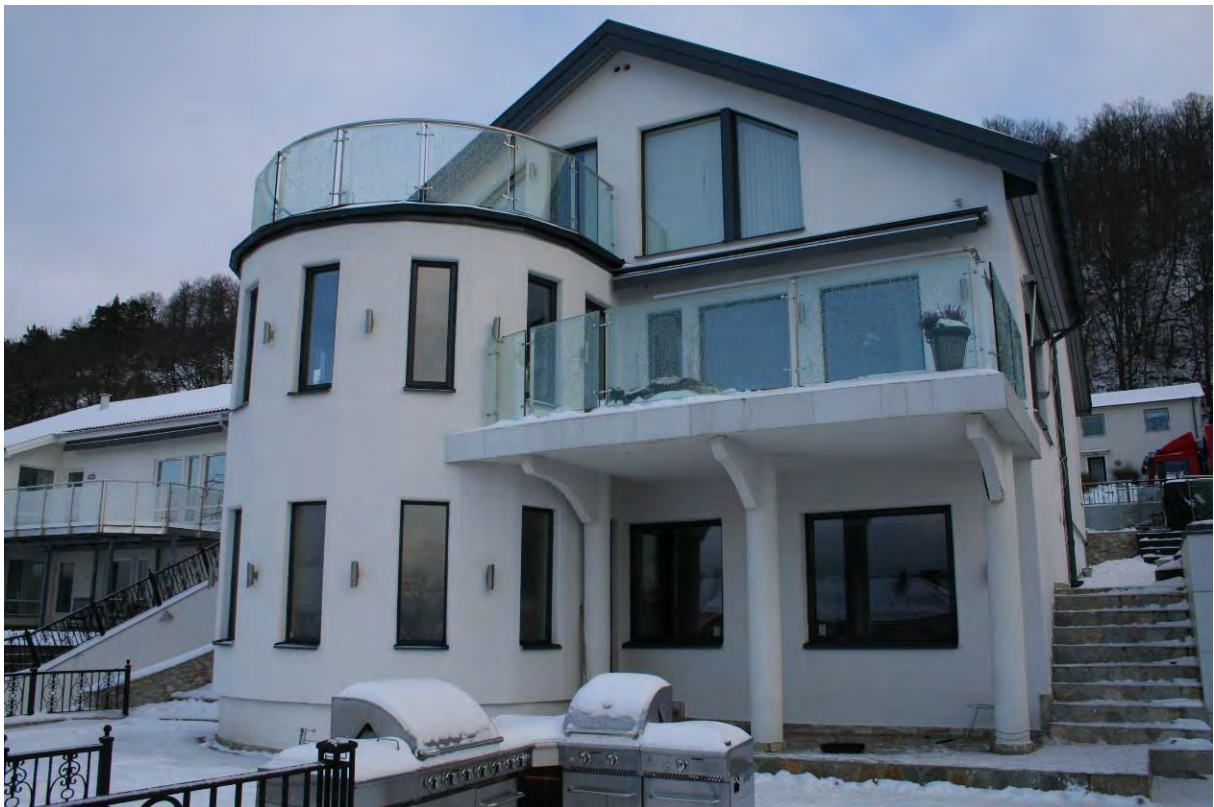
Foto 1. Västra delen av villan.

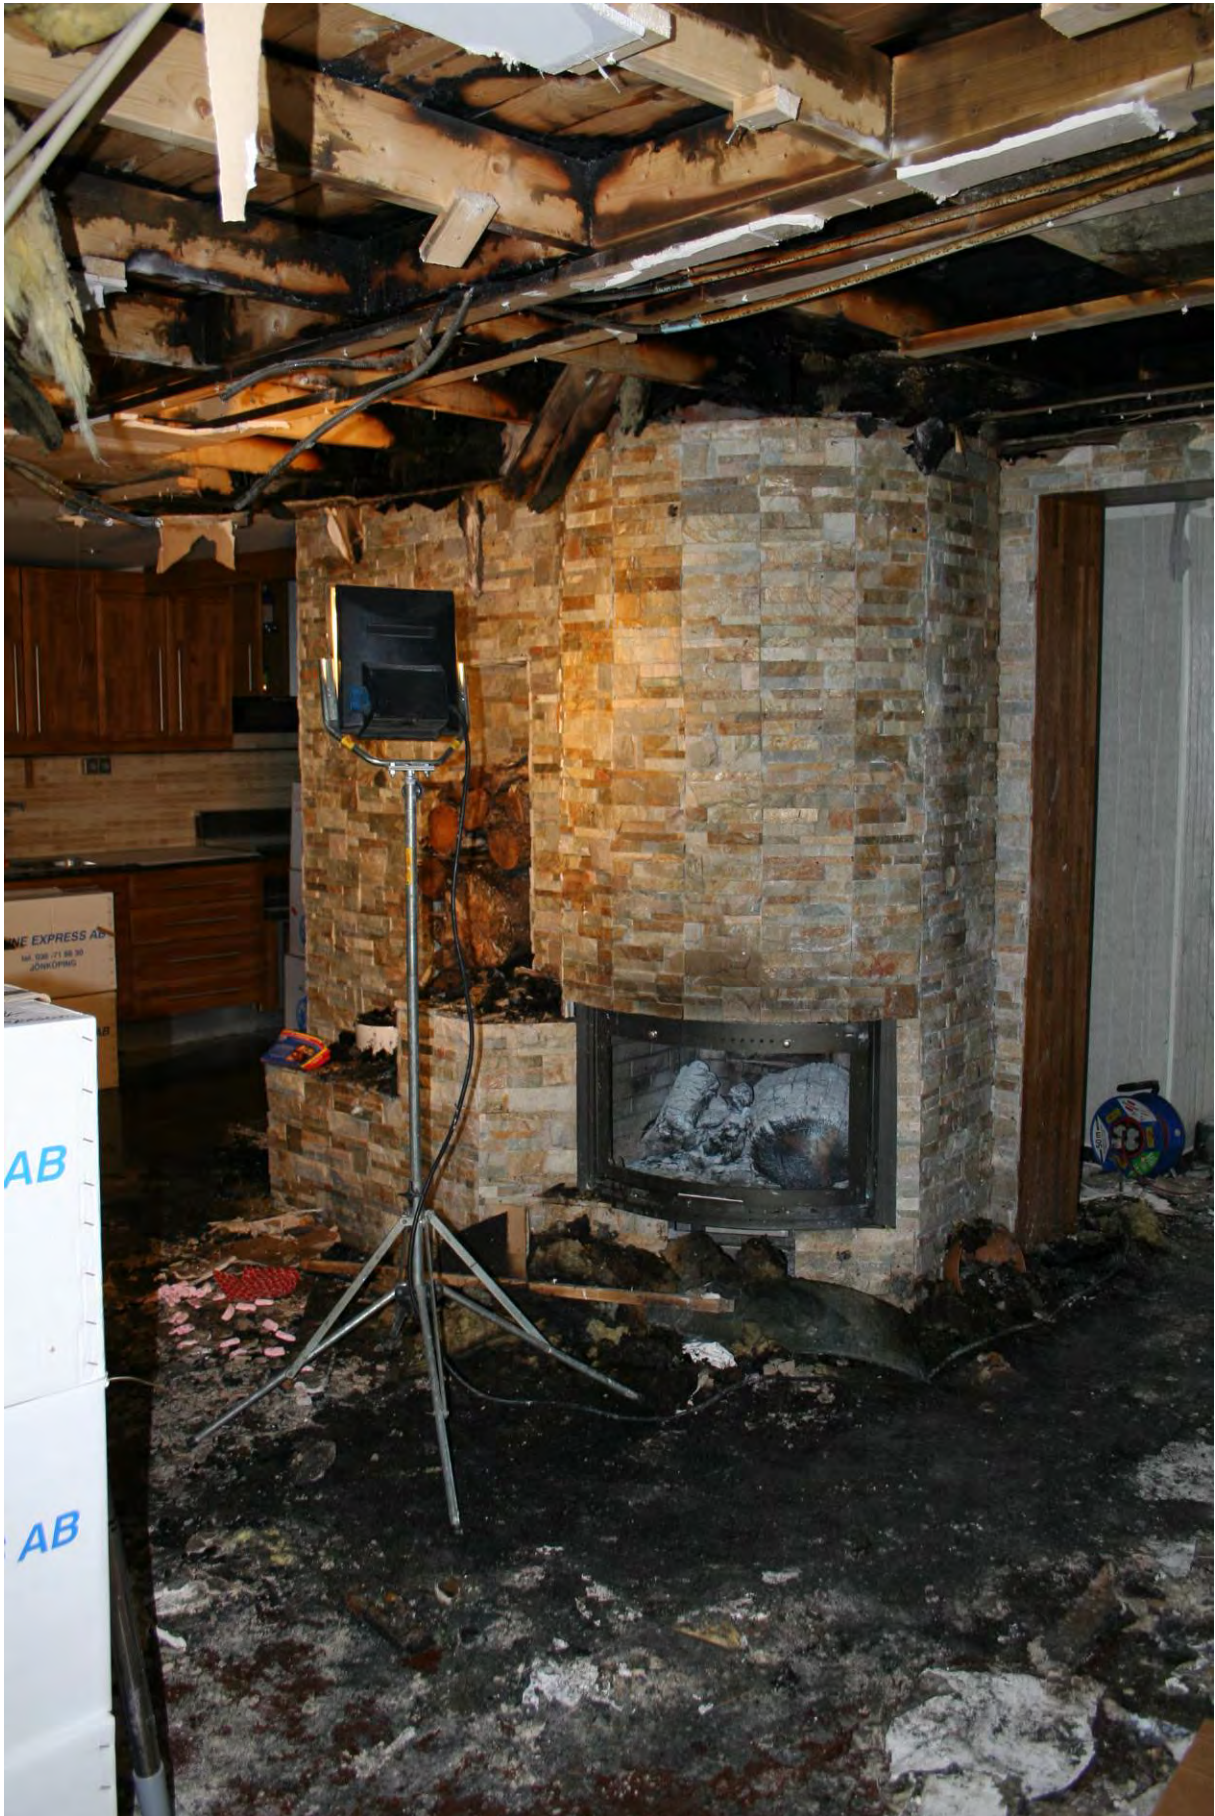
Foto 2. Brandrummet med eldstaden.

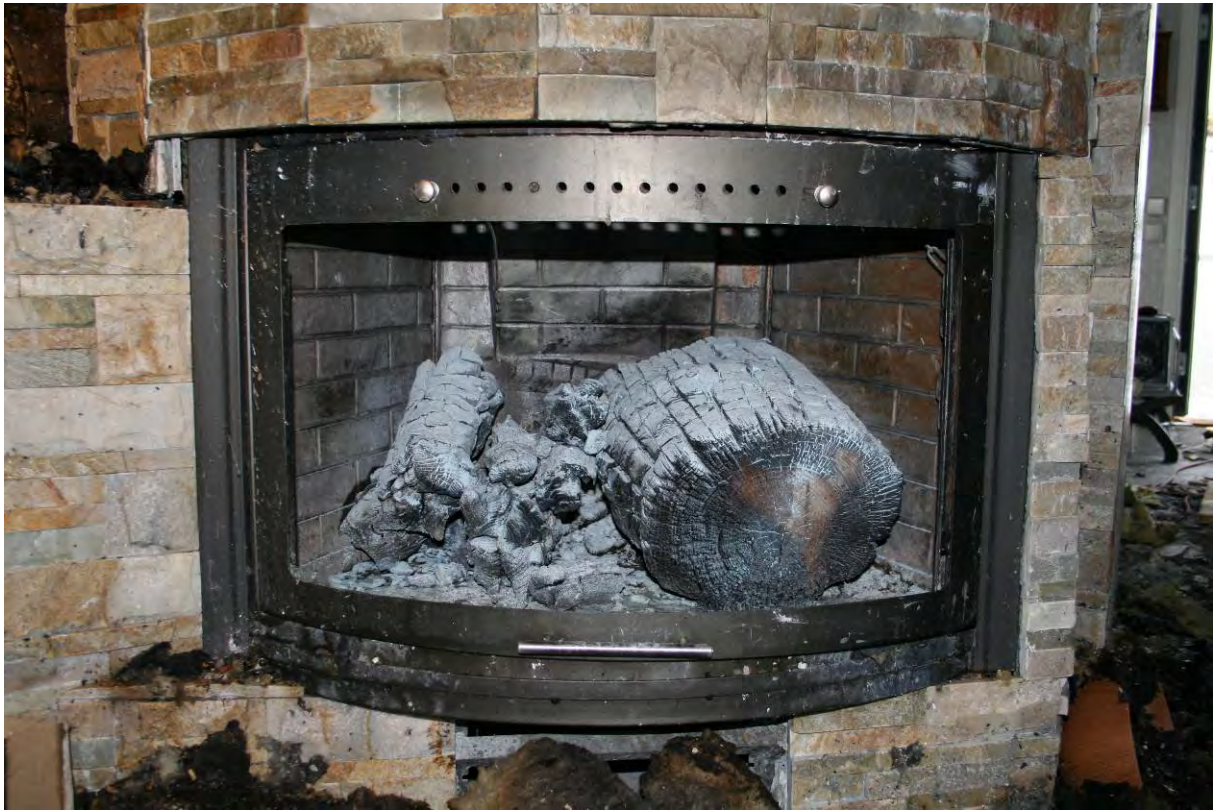
Foto 3. Kaminen med vedkubben.

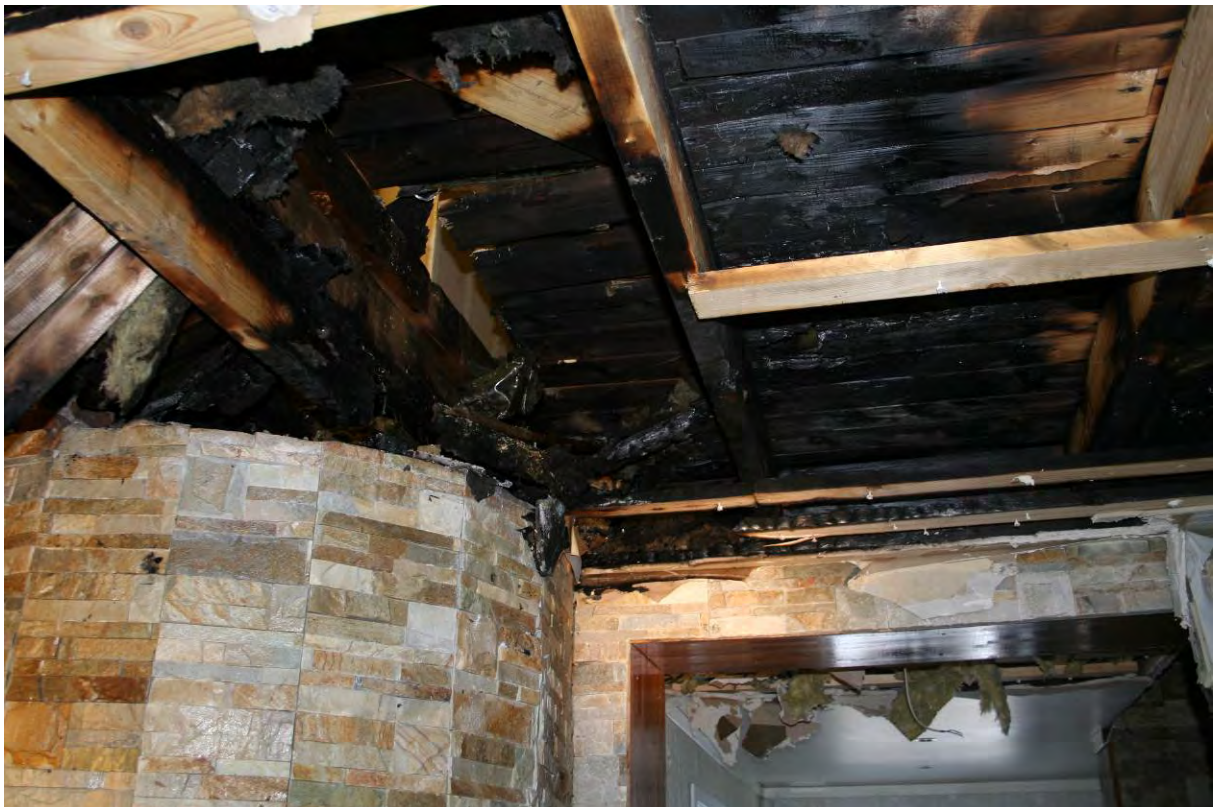
Foto 4. Taket ovan kaminen.

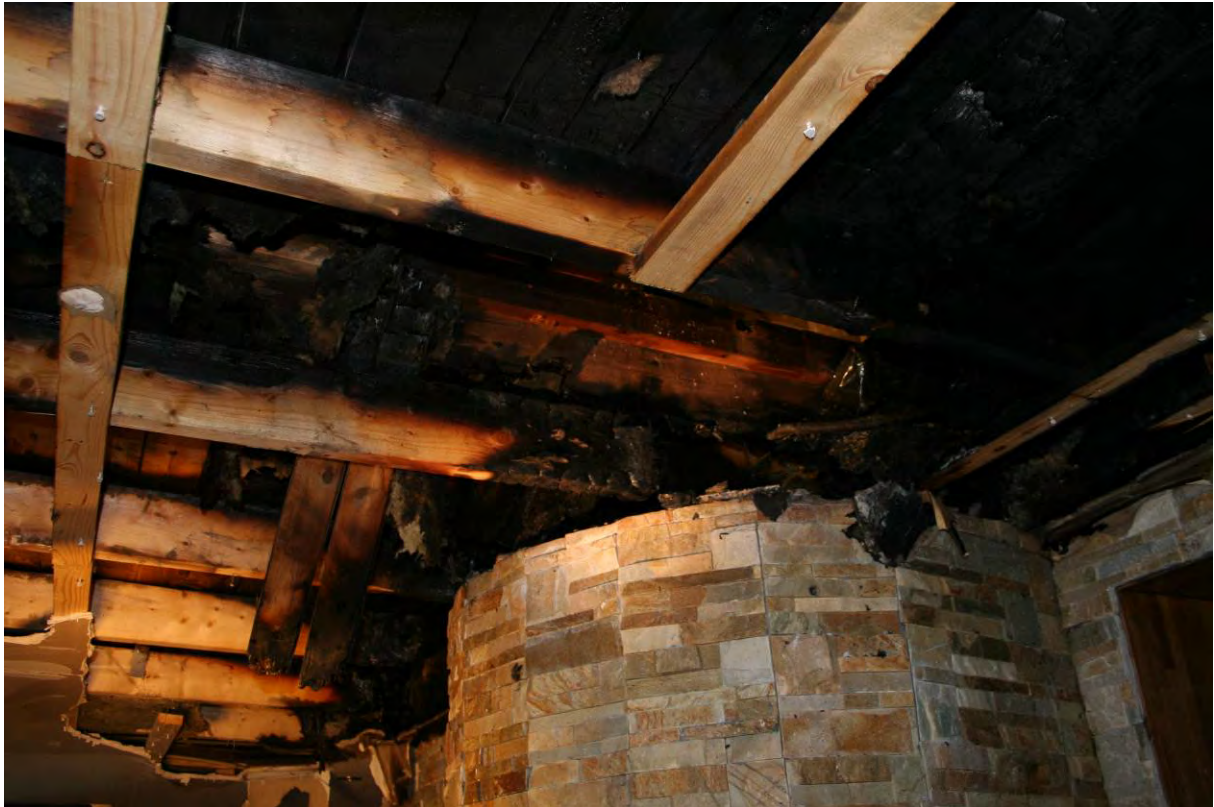
Foto 5. Som ovan.

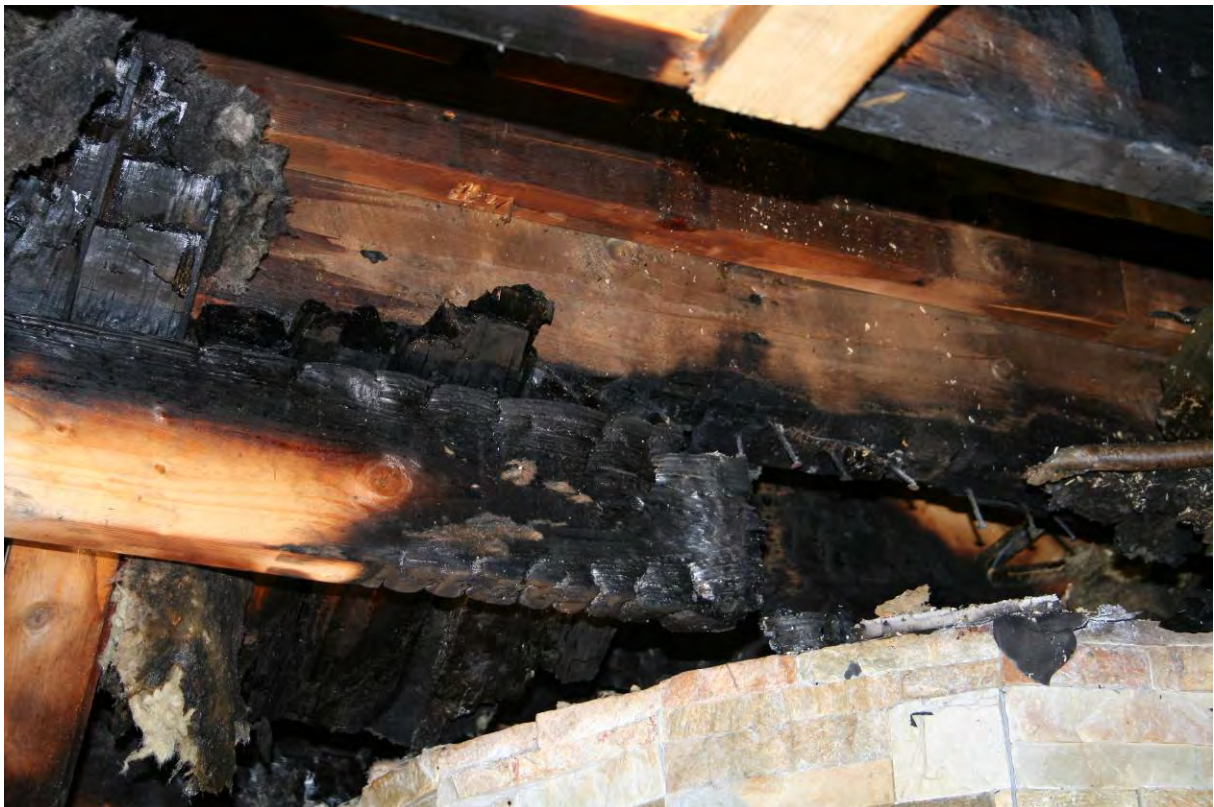
Branden har utvecklats i träbjälkar ovan kaminen eftersom insatsröret från murstocken till braskaminen varit till del oisolerat. Anledningen till branden kan vara överhettning mot brännbart materiel i närheten av den till del oisolerade insatsröret. Vid inspektion i rökkanalen konstaterades att det varit en soteld i rökkanalen, viket innebär att tjära och sot börjat brinna i skorstenen med höga rökgastemperaturer som följd. Vid undersökningen var spjället strypt till över hälften. Veden som låg i kaminen vid tillbudet var en del av en stock som inte var kliven. Veden och strypt spjäll har med stor sannolikhet orsakat mycket sot och tjära i rökkanalen. Avluftning av utrymmet ovan braskaminen saknades.

Foto 6. Närbild takbjälkar över kaminen.

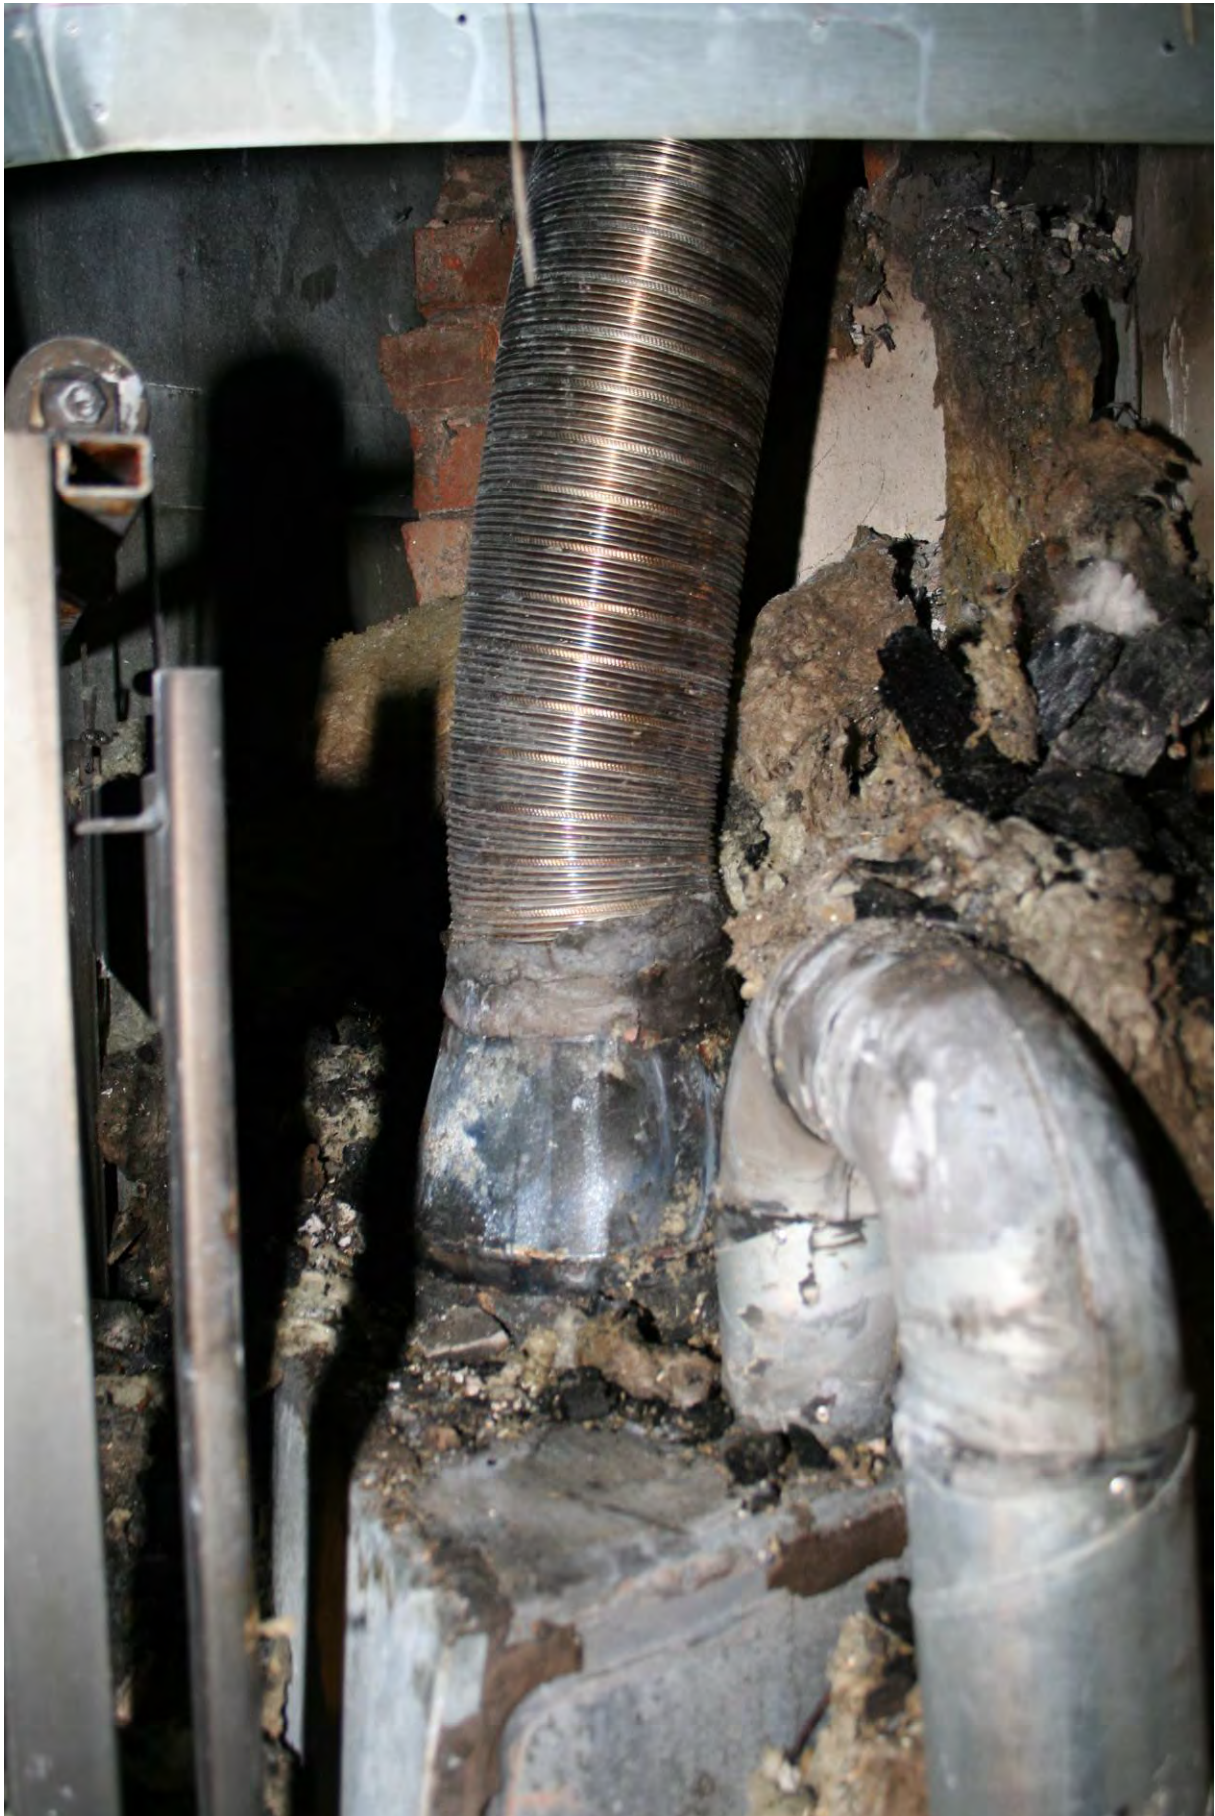
Foto 7. Del av det oisolerade rökröret.

- Kraftig eldning med för mycket bränsle medför förhöjda rökgastemperaturer som kan göra att latent fel visar sig.
- Bristerna i skorstenens/eldstadens utförande är svåra att upptäcka vid en okulär brandskyddskontroll. Utförandekontrollen måste hanteras under byggskedet.
- Viktigt att anmäla byte av eldstad under byggskedet så att brandskyddskontroll och rengöring kan utföras.
