## Olycksundersökning

Villabrand

**SOS ärendenummer:** 11 - 2631559-2  
**Insatsrapportnummer** 2012A00213  
**Datum och tid för olyckan** 2012-05-13 kl. 04:39  
**Plats för olyckan**   
**Typ av olycka** Villabrand  
**Primärbrandplats** Vardagsrum  
**Brandorsak** Varmgång eller överslag i grenkontakt  
**Utredningen utförd av** Håkan Wikman

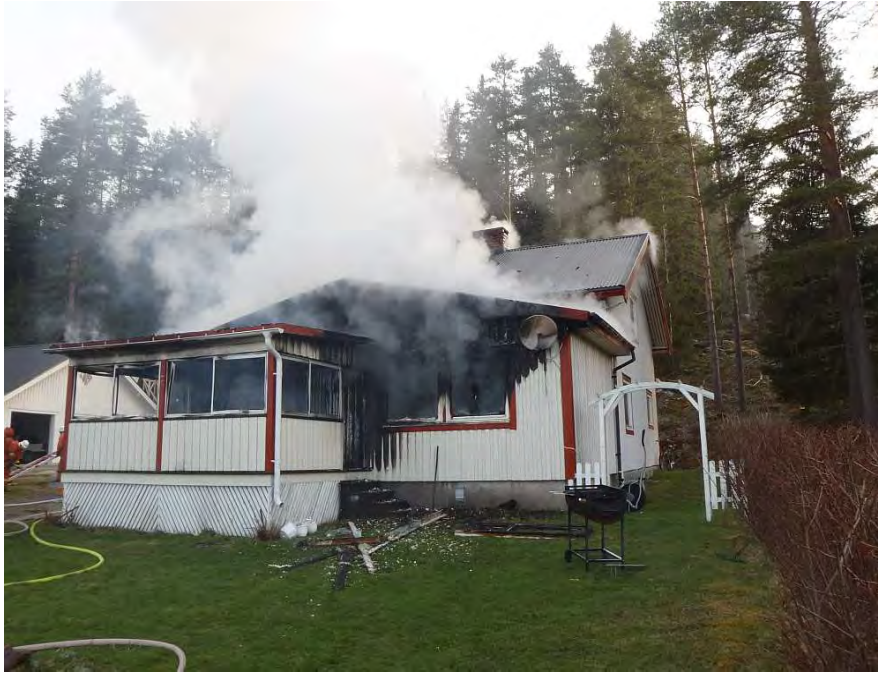
Bild 1. Utbyggnaden där branden startade

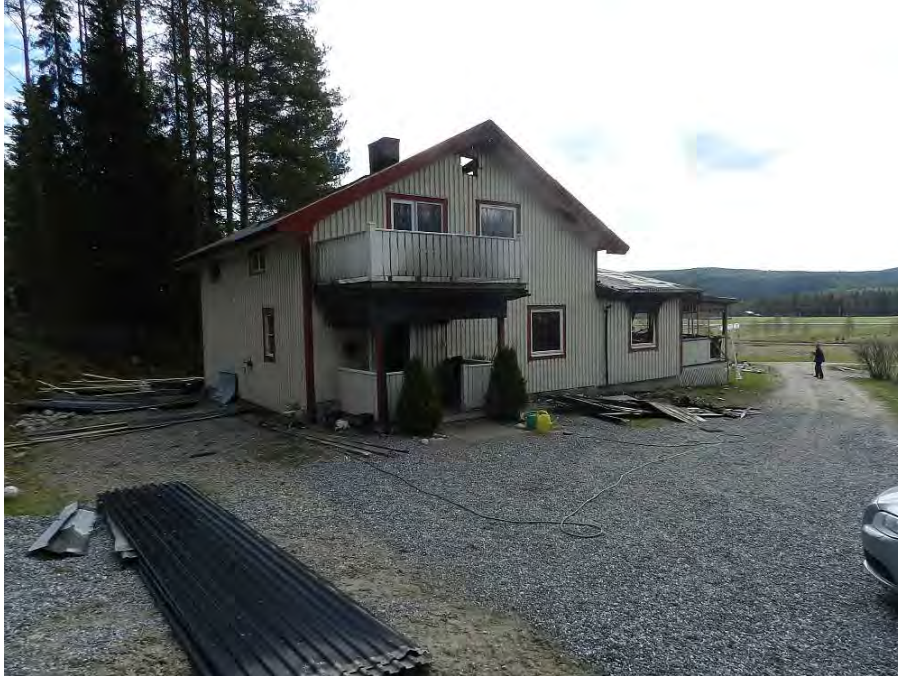
östsidan mot garaget sönder av branden. Första beslut blir att kyla utifrån medan man förbereder för invändig släckning med rökdykare

Bild 3. Fastigheten från östlig sida där fönstret gick sönder vid framkomst.

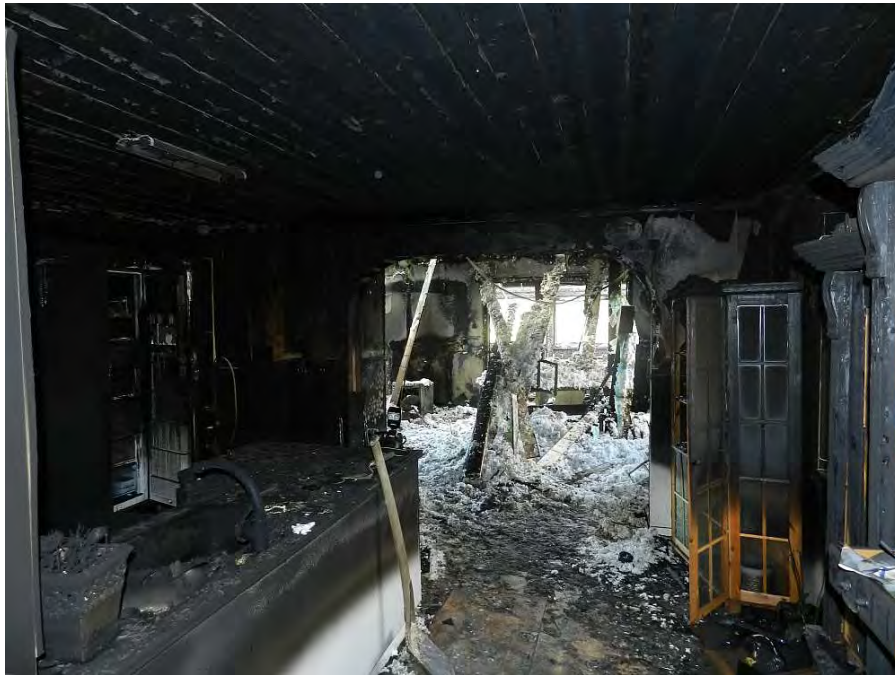
Bild 4. Från köket in mot vardagsrum

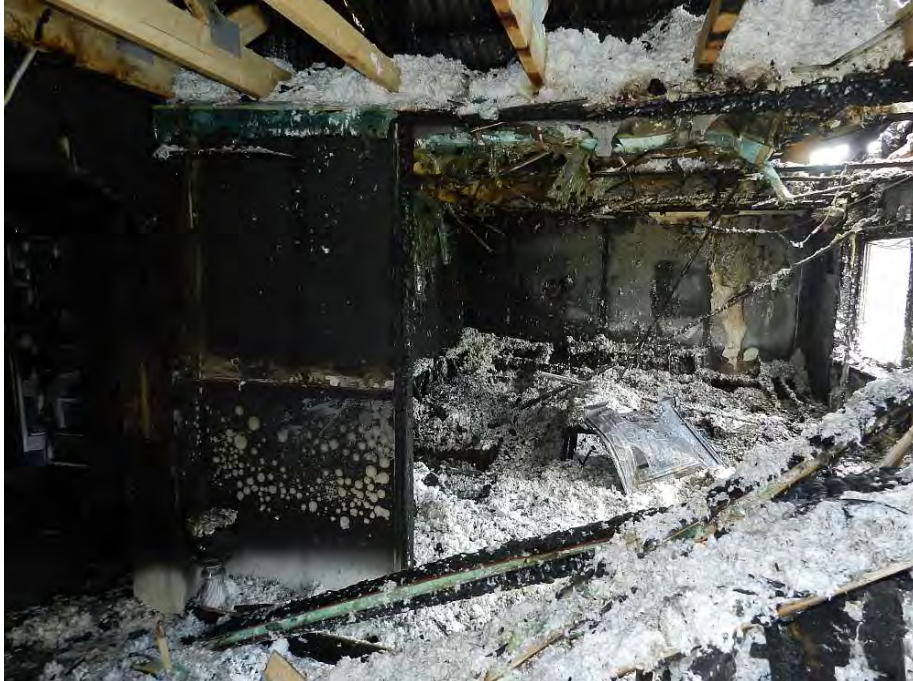
Bild 5. Vardagsrum

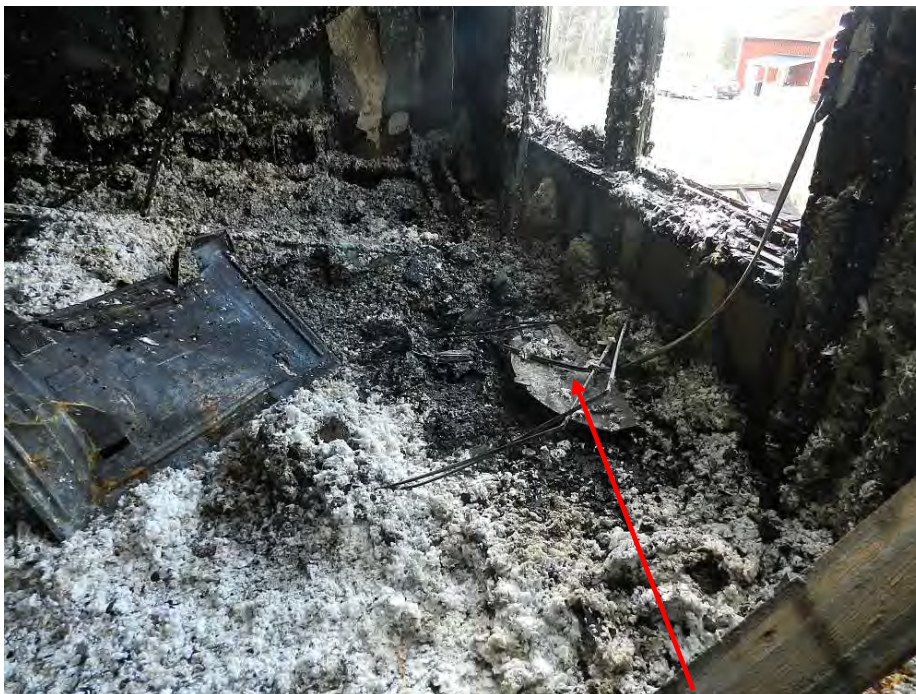
Bänken innehåller bland annat musikanläggning, dvd-spelare, decoder och dator, dessa är kraftigt brända. Bakom tv-bänken hittar vi ett brett och lågt brandV. Golvlistan samt gipsplattor på väggen är bortbrända och genombränning har skett i golvet.

Bild 6. Primärbrandområde

Tv-bänk

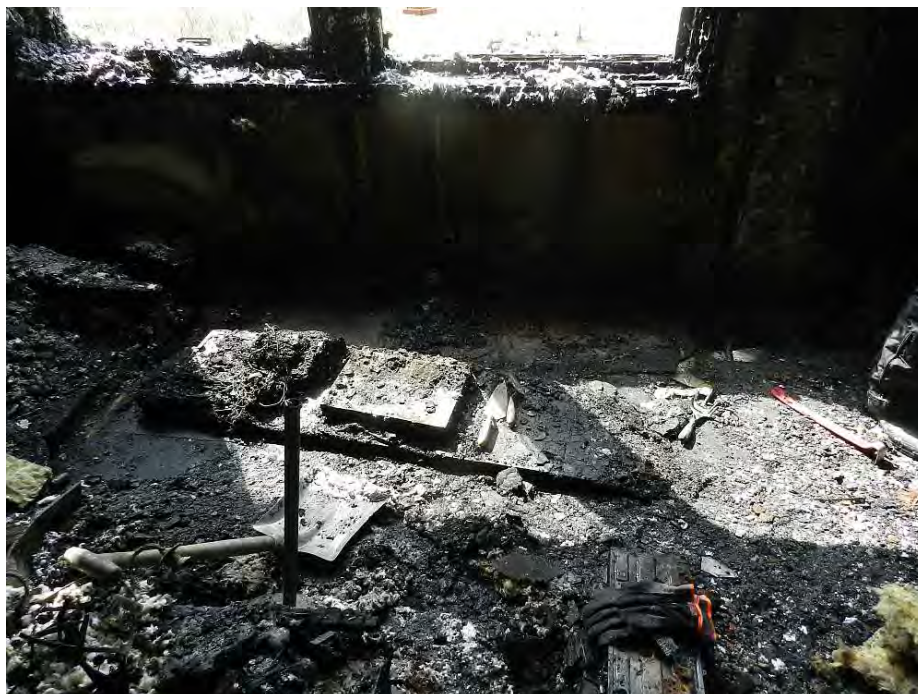
Bild 7. Finröjt runt tv-bänk

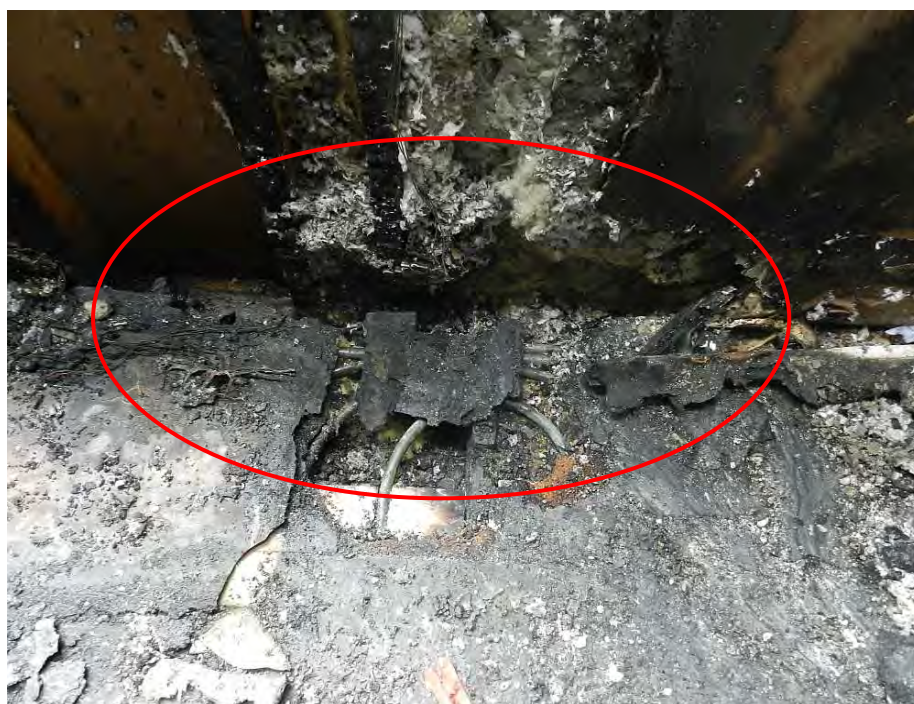
Vidgenombränningen i golv och vägg finns det rester av en grenkontakt. Där startar även det låga brandV som beskrivits tidigare. Det är sannolikt denna grenkontakt som är brandorsaken.

Bild 8. Primärbrandplats

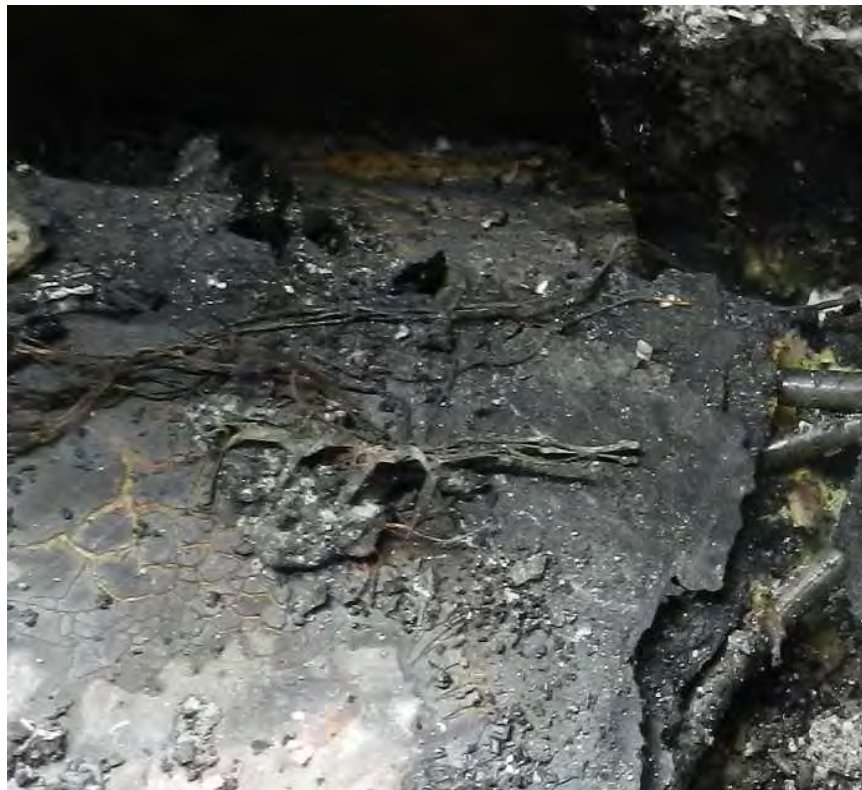
Branden har sannolikt börjat i en grenkontakt bakom tv-bänken.

Bild 9. Delar av grenkontakten som sannolikt är brandstiftaren

Grenkontakter bör bytas ut efter några års användande, då de tenderar att ofta vara brandstiftare.

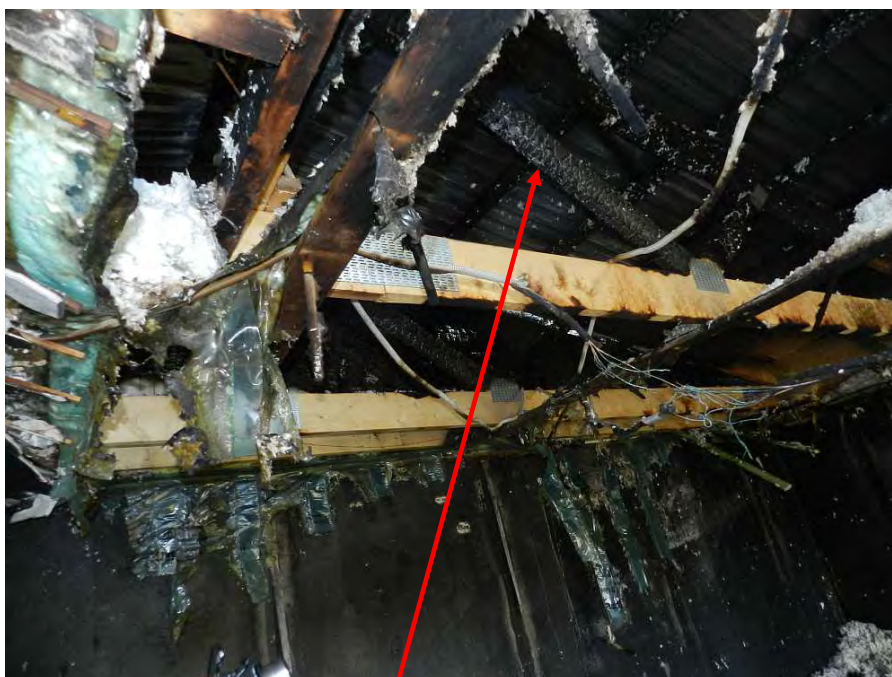
Bild 10. Kraftigt kolade takstolar i vardagsrummet.
