Brandkåren Attunda

BA M-11.

Brandutredning/Rapport

[REDACTED], Sollentuna

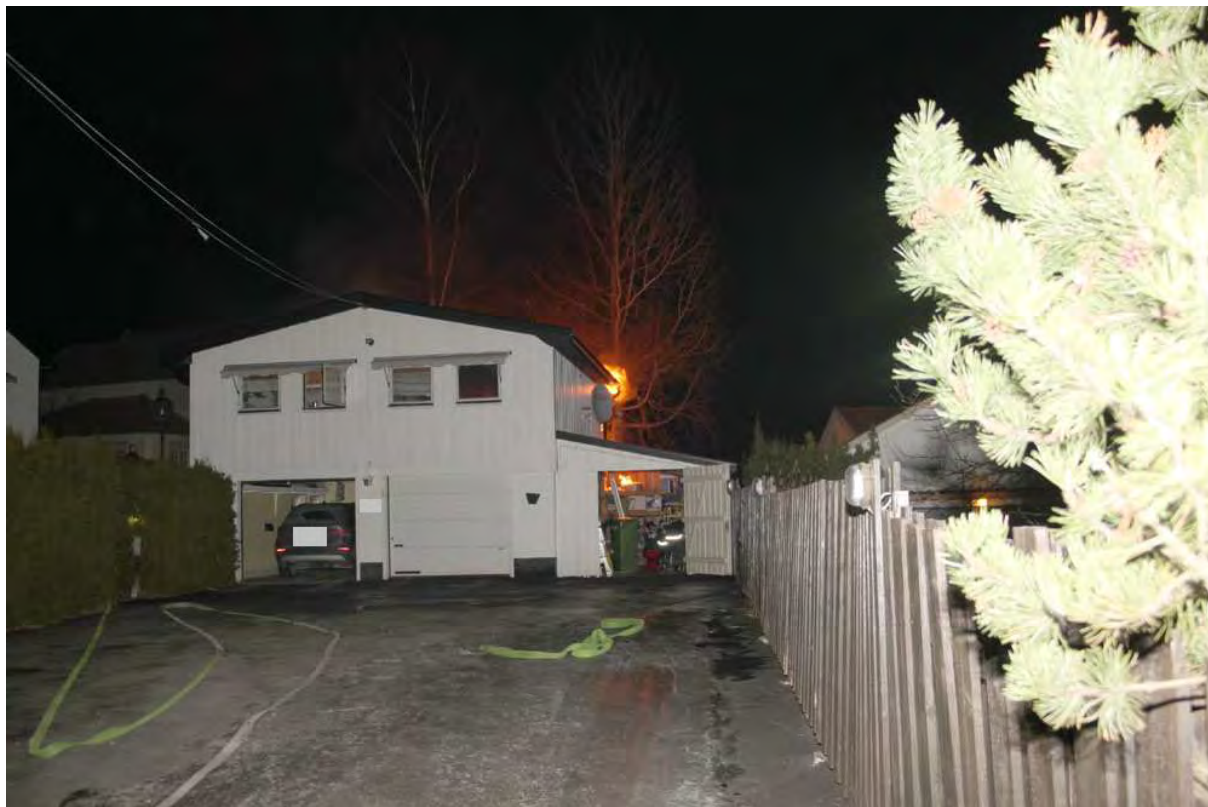
Vid räddningstjänstens framkomst brinner det runt lägenhets dörren och upp mot takfoten/taket och i en förådsdel som ansluter till byggnaden. En person i huset gestikulerar från fönster mot angoringsvägen. Trappan upp till lägenheten är brandskadad/kolad delvis. A 50 tar sektor entre dörren, Kista får till uppgift att släcka förrådet och kontrollera taket. Polisen tar ut två bilarna från garaget. Efter att släckt så påbörjas att bryta ytterpanel för att kontrollera att ingen brand har gått in i väggen, lägenheten var värmebelastad ca 2 m in från entre dörren. Kontroll med IR kamera. Överlämning av ansvar till ägaren efter räddnings tjänsten avslutad, kl 06.15

Bild från angöringsvägen vid framkomst.

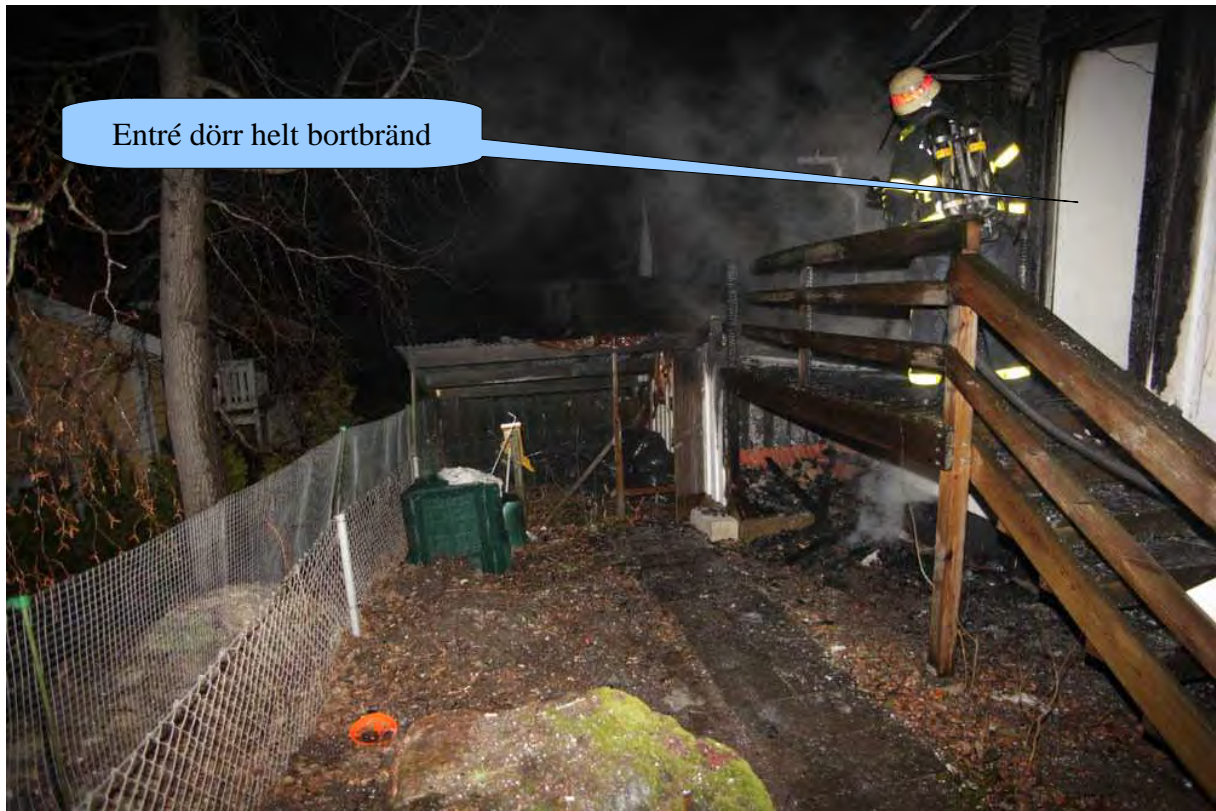
-Yttertrappa med mindre altandel samt väggyta i anslutning till ytterdörr är kraftigt brännskadat intill kolning. Ytterdörr är helt bortbränd och kan endast identifieras via gångjärn i metall som sitter kvar i karm.

Entré dörr helt bortbränd

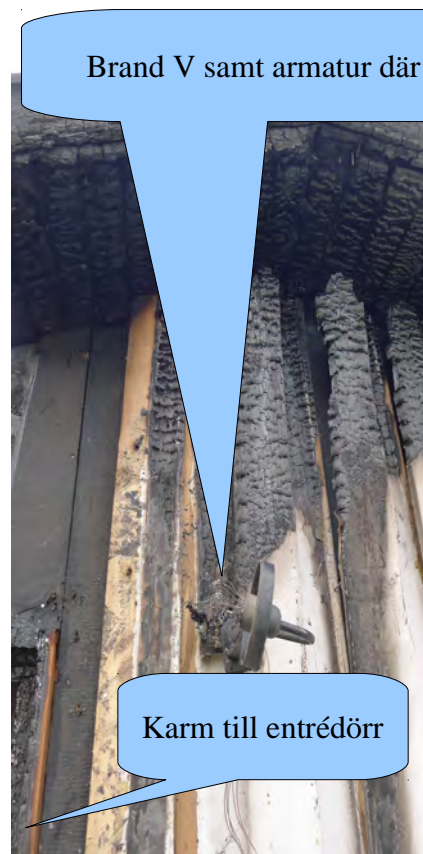
-Brand V (vid spetsen på V = lägsta punkt för brand och brandstart) kan ses ovan placering av utematur vid entrédörr.

Branden upptäcktes av boende i huset genom att installerad brandvarnare larmade. När mannen i huset rusar upp ser denne ett "eldhav" utanför ytterdörren. I de intervjuer som genomförts framkommer att den utomhusarmatur som satt utanför ytterdörren (kablage samt armatur fanns delvis kvar på väggen) har varit styrd av ett sk. skymningsrelä. Detta har även återfunnits i brandresterna. Eftersom detta relä var mycket hårt bränt har inte kunnat fastställas om det haft någon felfunktion som kunnat orsaka branden. Det är dock klarlagt att det funnits elektrisk förbindelse mellan relä och utomhusarmatur/lampa och den säkring (Nr 4) som utöst i el-centralen. Enligt de boende var utomhusarmaturen/lampan tänd när familjen gick till sängs på kvällen innan branden. Vid intervjuer med de boende har det även framkommit att man varit osäker på funktionen för utomhusbelysningen. I bland tänd vid tider då den normalt inte skulle ha varit detta. Vid brandplatsundersökningen kan även ett brand – V ovan platsen där utematur suttit iaktas. Eftersom polisens hund markerade vid dörrpost samt under altan kan detta troligen förklaras med att plast från skärmtaket brinnande droppat ner på dessa platser

Brand V samt armatur där relä suttit

Karm till entrédörr

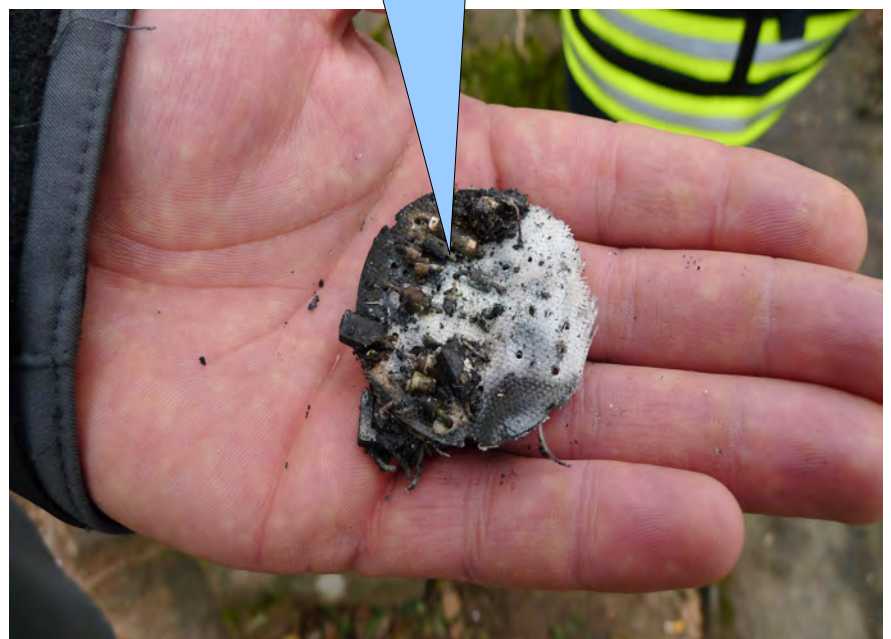
Sannolikt brandförlopp är att gnistbildning/värmeutveckling skett i det skymningsrelä som styrt utomhusarmaturen vid entrédörr. Detta relä, inklusive hölje i plast, har genererat tillräcklig värme för att antända bakomliggande träpanel alternativt det skärmtak som var placerat strax ovanför relä. Därefter har branden spridit sig till hela skärmtaket i plast och så vidare till takfot och ytterligare panel. Skärmtaket har sedan av försvagning, brinnande ramlat ner på det i trä utformade altan/vilplanet utanför ytterdörr. (Detta skulle förklara dels den upplevelse av "eldhav" som boende nämnde när han upptäcker branden men även mycket djupa kolningsskador i trävirke på altan/vilplan. Även tidiga bilder av kraftig brand på altan/vilplan som togs av Attundas fotograf)

Del av smält skymningsrelä.

Vid misstanke om felfunktioner (beter sig fel mot vad som förväntas) i elektriska komponenter/apparater/lampor etc. bör man inte nöja sig, utan noggrant försöka undersöka varför det inte fungerar som avsett. När det gäller el-tekniska produkter kan bli tvungen att anlita el-teknisk kompetens. Detta kan var en mycket kostnadseffektiv och billig investering med tanke på eventuella konsekvenser såsom personrisker och materiella skador.
